**MEMORIAL DESCRITIVO**  
**PARA OBRA DE CONSERVAÇÃO DE BEM TOMBADO**  
**CASA SEDE DA FAZENDA CAPUAVA**

**CASA MODERNISTA DE FLÁVIO DE CARVALHO**

VALINHOS  
SÃO PAULO

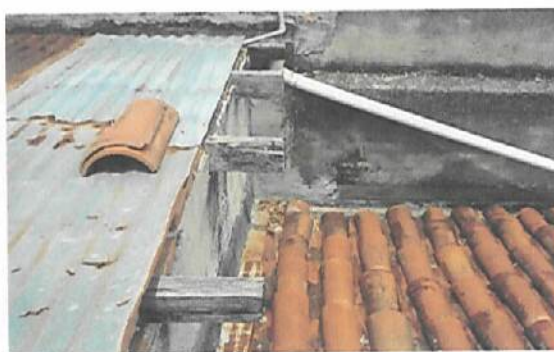
**Situação encontrada:** Sistema composto por rufos, calhas e condutores. Apresenta alto grau de comprometimento com pontos de oxidação, ruptura das soldas e reparos mal executados, o que vem acarretando infiltrações generalizadas.

**Procedimentos:** Todo o sistema composto por calhas e rufos será substituído. As calhas e rufos serão executadas em chapa de cobre de modo a garantir maior longevidade ao sistema, quanto às prumadas, caixas de passagem e tubulações serão executadas em peças de PVC 110mm rígido soldável. Todo o sistema de drenagem passará por limpeza e reparos.

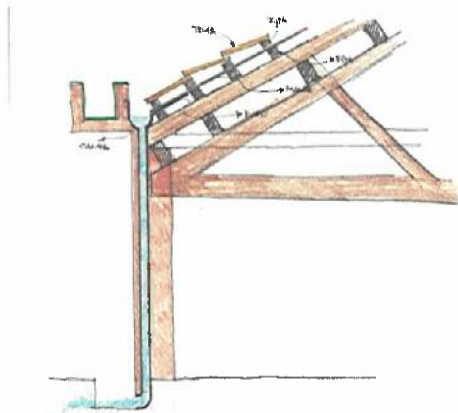
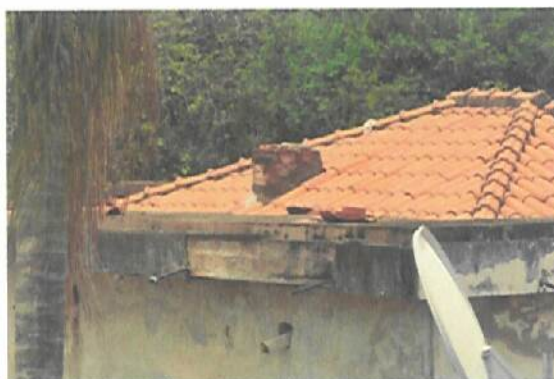
**Situação encontrada:** Executado em quatro águas e água furtada, com telhas capa e canal, envolto por platibandas. As calhas se conectam com prumadas de Aguas Pluviais (AP) embutidas nas alvenarias, que por sua vez e estão conectadas às caixas de passagem da rede de AP na calçada externa. Telhas desalinhadas, quebradas e peças faltantes o que tem acarretado severas infiltrações.

**Procedimentos:** Todo entelhamento deverá ser removido e avaliado, as quebradas e faltantes serão substituídas por telhas idênticas as originais, capa e canal da Cerâmica Concordia de Valinhos, encontradas no mercado. As telhas deverão preferencialmente ser amarradas com fio de cobre nº 2. Será instalada uma subcobertura em manta Tyvek, ou similar, com o intuito de não permitir infiltrações que deverá ser fixada com ripamento auxiliar duplo com pregos vedantes.

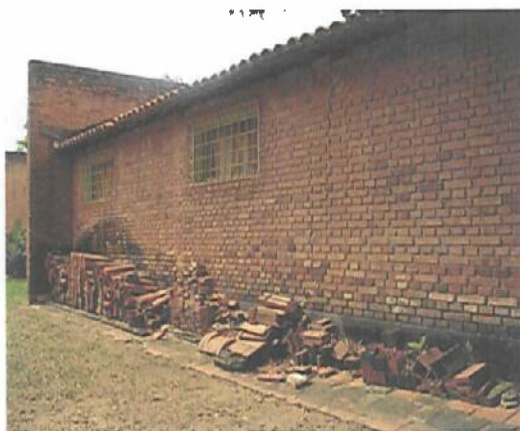
**Situação Encontrada:** Sistema composto por calhas, rufos e condutores. As calhas correm por trás das floreiras e as AP são conduzidas por condutores embutidos nas alvenarias. Apresenta alto grau de comprometimento com condutores entupidos, pontos de oxidação, ruptura das soldas e reparos mal executados, o que vem acarretando infiltrações generalizadas ( Prancha 2 –Elevação Lateral Esquerda Leste). No telhado da Sala 3 as aguas pluviais são lançadas diretamente nas calçadas pelos beirais.

**Procedimentos:** Todo o sistema composto por calhas e rufos será substituído. As calhas e rufos serão executadas em chapa de cobre de modo a garantir maior longevidade ao sistema, quanto às prumadas, caixas de passagem e tubulações serão executadas em peças de PVC 110mm rígido soldável. Todo o sistema de drenagem passará por limpeza e reparos.

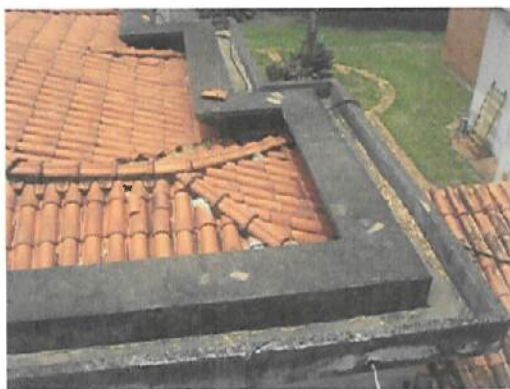
**Situação Encontrada:** O telhado do WC 1, S1, S2, D1 e D2 (PRANCHA 1 COBERTURAS) esta envolto por uma floreira executada em alvenaria de tijolos com revestimento de argamassa de areia cimento e cal. Apresenta pontos com deslocamentos de argamassa, trincas e fissuras.

**Procedimentos:** O revestimento, deverá receber reparos pontuais. Primeiramente com a retirada das argamassas soltas e posteriormente decapagem com aplicação de removedor de tinta e hidro jateamento cuidadoso. Após o hidro jateamento, com a superfície ainda úmida, os resíduos de tinta que sobrarem deverão ser removidos com auxílio de espátula, sempre guardando o devido cuidado para não danificar a argamassa.

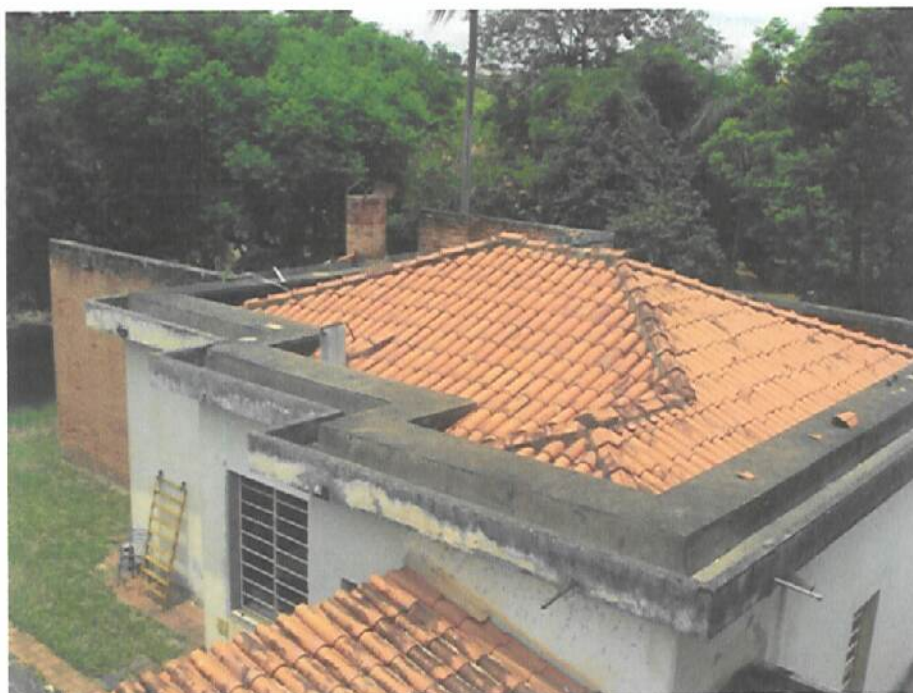
**Situação encontrada:** O telhado da Cozinha, S4, D2, WC 2, WC 3 e D3, estão envoltos por floreiras executadas em alvenaria de tijolos e revestimento de argamassa de areia cimento e cal. Apresentam pontos com deslocamento de argamassa, e trinca e fissuras.

**Procedimentos:** Seu revestimento, devido ao seu mal estado de conservação, deverá receber reparos pontuais. Primeiramente com a retirada das argamassas soltas e posteriormente decapagem com aplicação de removedor de tinta e hidro jateamento cuidadoso. Após o hidro jateamento, com a superfície ainda úmida, os resíduos de tinta que sobraem deverão ser removidos com auxílio de espátula, sempre guardando o devido cuidado para não danificar a argamassa. Após a recuperação das argamassas as floreiras serão impermeabilizadas com manta asfáltica e seus estravazadores desobstruídos. Os reparos das argamassas se dará com aplicação de chapisco com traço 4:1 ainda com a superfície úmida e aplicação de argamassa com traço 1:2:7, desempenada e regularizada com régua metálica, desempenadeira e espuma. Não apresentar ondulações ou desigualdade de alinhamento. O acabamento final se dará com estuque de areia e cal. A aplicação de pintura Indicada é a cal, na cor branco Barita ( $\text{BaSO}_4$ ), pois ajuda a aumentar a longevidade do reboco por possuir as mesmas características de compatibilidade com substratos porosos da argamassa. Após secagem, as argamassas serão escovadas com escova de cerdas duras levemente umedecidas com pulverizador para a primeira aplicação de caiação na cor Branco Barita  $\text{BaSO}_4$ , com as próximas camadas a cada 12 horas sendo que as camadas devem ser alternadas no sentido vertical e horizontal.

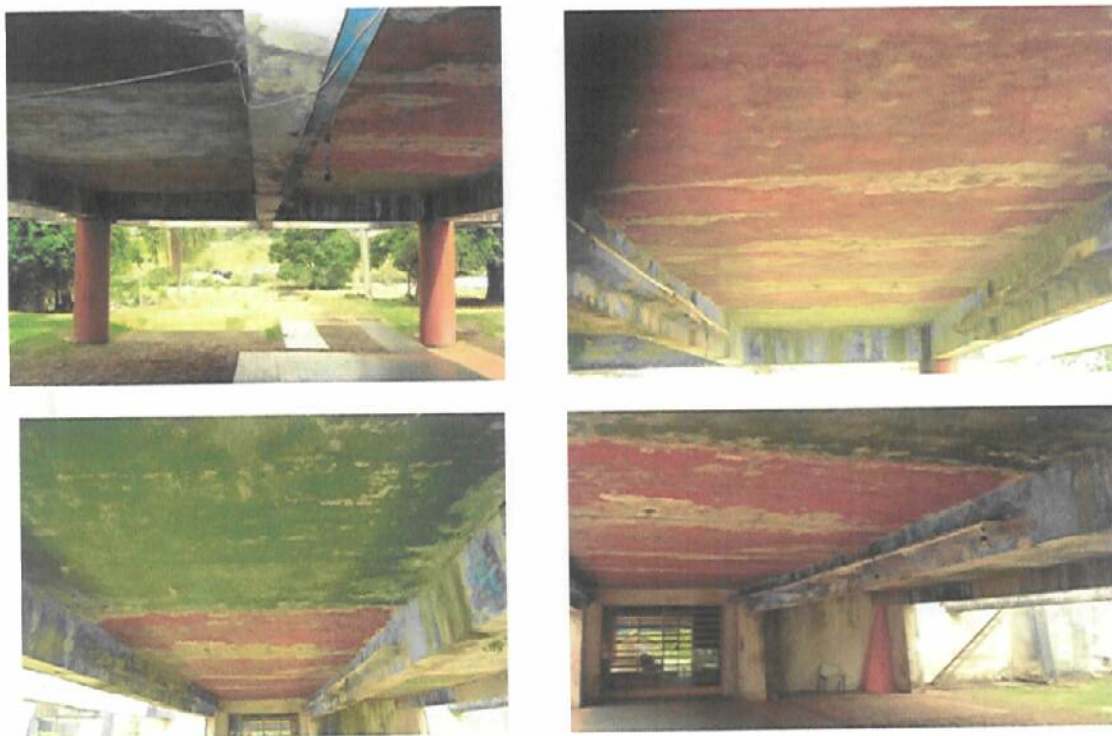
**Situação encontrada:** Não há forro na varanda, a pintura a cal foi aplicada diretamente na argamassa. Apresenta pontos com infiltrações que comprometeram pintura.

**Procedimentos:** Após as ações de recuperação da laje e aplicação de reboco e secagem, as argamassas serão escovadas energicamente com escova de cerdas duras e serem levemente humedecidas com pulverizador para a primeira aplicação de caiação, nas cores Vermelho Mars (Óxido de ferro sintético), Amarelo Ocre (com pigmentos graúdos e afiados pois as partículas maiores se integram melhor com argamassa de reboco reduzindo o risco de trincas) e Verde Terra (silicato ferroso, magnésio e alumínio), azul ultramar, obedecendo a paginação proposta na PRANCHA 3: PROPOSTA FORROS, sendo as camadas aplicadas a cada 12 horas sendo que as camadas devem ser aplicadas alternadamente em sentidos cruzados.

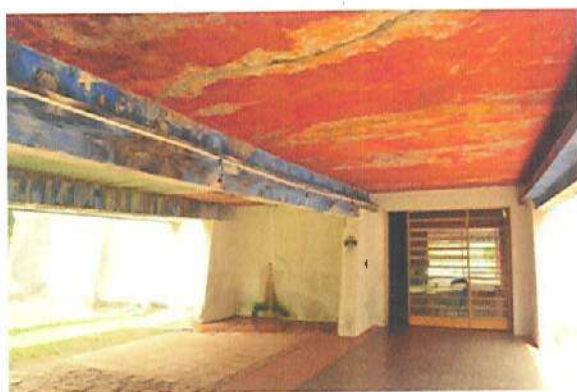
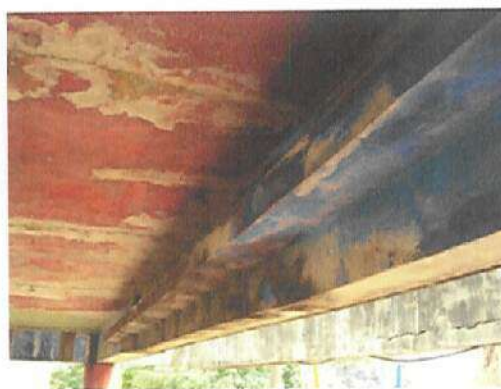
**Situação encontrada:** Não há forro na varanda, a pintura a cal foi aplicada diretamente na argamassa. Apresenta pontos com infiltrações que comprometeram pintura .

**Procedimentos:** Após as ações de recuperação da laje e aplicação de reboco e secagem, utilizar escova de cerdas duras. Umedecer levemente a área com pulverizador para a primeira aplicação de caiação, nas cores Vermelho Mars ( Óxido de ferro sintético), Amarelo Ocre (com pigmentos graúdos e afiados pois as partículas maiores se integram melhor com argamassa de reboco reduzindo o risco de trincas) e Verde Terra ( silicato ferroso, magnésio e alumínio) e azul ultramar, obedecendo a paginação proposta na PRANCHA 3 PROPOSTA FORROS, sendo as camadas aplicadas a cada 12 horas sendo que as camadas devem ser aplicadas alternadamente em sentidos cruzados.

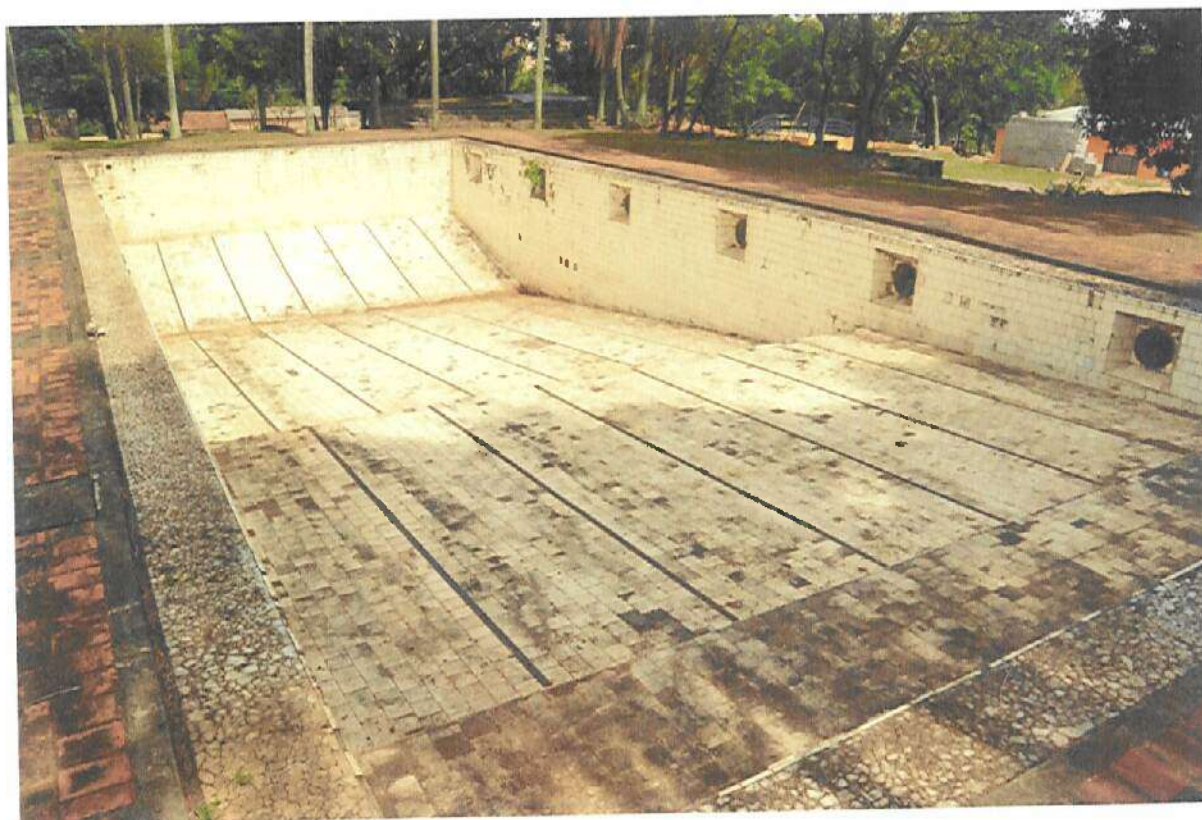
**Situação encontrada:** Os azulejos de revestimento da piscina apresentam alto grau de degradação pela ação as intempéries devido ao tempo em que se encontrou vazia, com muitas impregnações, desgaste dos rejuntas, manchas e trincas e algumas peças faltantes.

**Procedimentos:** A caixa da piscina não apresenta rachaduras nem recalques o que nos faz crer que sua estrutura permanece íntegra. O revestimento em azulejo deverá ser lavado com hidro-jateamento a baixa pressão com desengordurante químico e escova de cerdas duras para remoção de todas as sujidades. As juntas escarificadas e refeitas juntamente com a colocação das peças faltantes em azulejos e cantoneiras idênticas as encontradas.

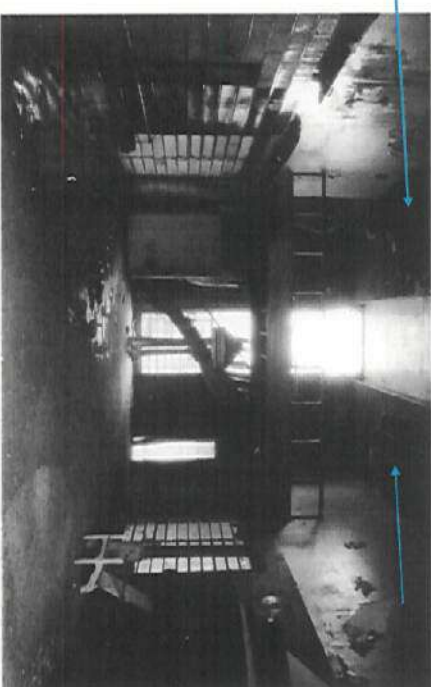
**Situação encontrada:** Executado em estuque de gesso e tela aramada, sustentado por estrutura de madeira. Dividido ao meio rio sentido longitudinal por um rebaixo revestido com placas lisas de alumínio polido, que abriga o sistema de iluminação indireta embuída. O estuque apresenta pontos com deslaminamentos em função de infiltrações de AP e corrosão das telas aramadas. O revestimento em chapas de alumínio em bom estado de conservação apenas com uma placa avariada

Foto do Salão eixos a morte de Flávio de Carvalho onde observa-se o comprometimento do rebuque de gesso em função das infiltrações de AP. Foto Ricardo Leite.

**Procedimentos:** O forro em estuque de gesso receberá reparos pontuais onde apresentar deslocamentos ou sinais de infiltração. Não se descartando sua substituição por placas de gesso dependendo do grau de comprometimento das telas armadas. Posteriormente receberá pintura com esmalte sintético na cor varnish ESCALA PANTONE PLUS SERIES: Pantone 7413 C. Devido à dificuldade de acesso, não foi feita a inspeção estrutural do forro, mas é possível observar nos deslocamentos a ausência de outras cores.

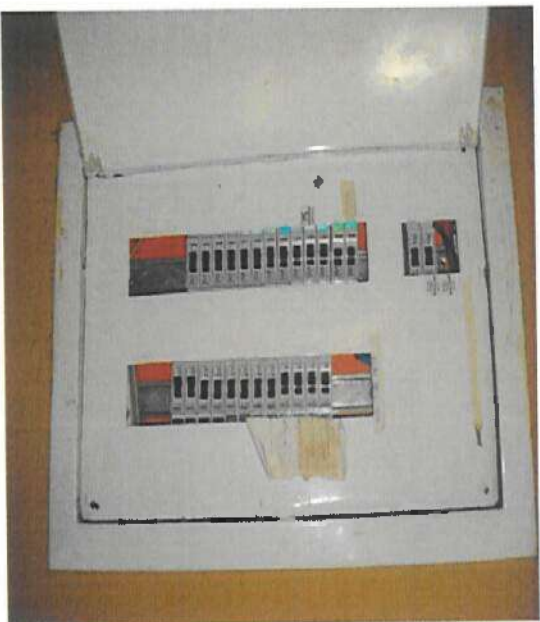
**Situação encontrada:** As instalações elétricas passaram recentemente por revisão, pouco antes da interdição do bem para as obras de conservação, tendo sido feita toda a substituição do cabeamento e do quadro de energia.

**Procedimentos:** Devido ao seu bom estado nesta fase, serão mantidos os encaminhamentos atuais, quando da formatação do Projeto Cultural o projeto de Readequação Funcional será elaborado junto com projeto executivo de elétrica e luminotécnica que serão submetidos ao CONDEPHAAT para apreciação e aprovação antes de sua execução.

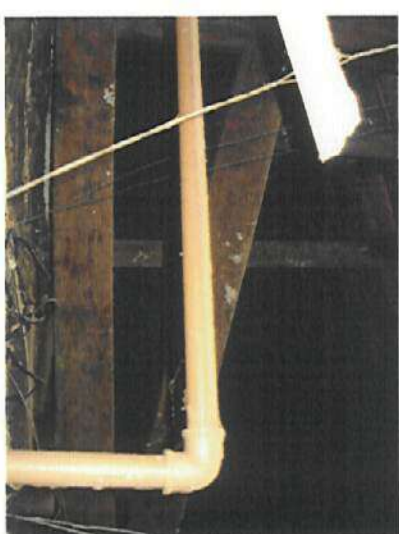
**Situação Encontrada:** De modo geral todo o madeiramento aparenta estar em boas condições de conservação, quando da retirada das telhas será feita rigorosa inspeção para a definição dos procedimentos a serem adotados caso a caso.

**Procedimentos:** Caso haja peças comprometidas serão substituídas por peças idênticas e todo madeiramento deverá receber tratamento contra ataques de insetos xilófagos antes da recomposição do entalheamento.

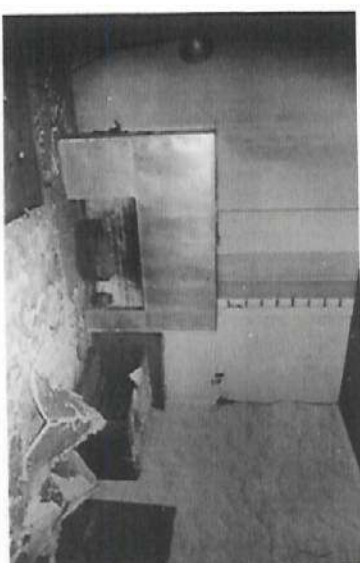
**Situação Encontrada:** Seu revestimento em chapas de alumínio polido foi totalmente removido. A estrutura de madeira de fixação das chapas encontra-se em bom estado de conservação. Não foi encontrado o cesto para a queimada da lenha

Situação encontrada na década de 80.

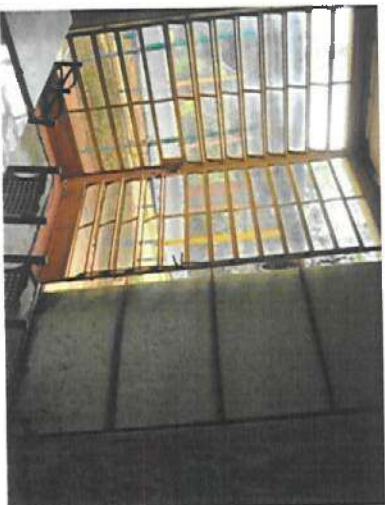
**Situação Encontrada:** A P17 porta janela em ferro e vidro de correr em bom estado de conservação. Fechaduras, roldanas e rolamentos em funcionamento. A tela mosquiteiro foi retirada. A P18 em bom estado de conservação.

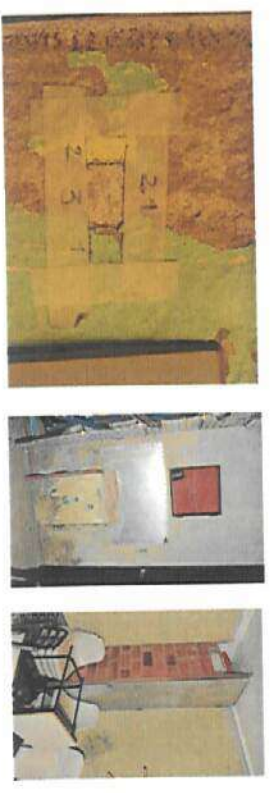
PP21  
SITUAÇÃO ENCONTRADA EM 2015

**Situação encontrada:** Executado em argamassa de areia cimento e cal. Partes da pintura foi removida por ataque mecânico o que causou sérios danos à argamassa. A PP21 apontou na camada 1 pintura PVA na cor verde claro. Na camada 2 pintura a cal na cor amarela e na três a base.

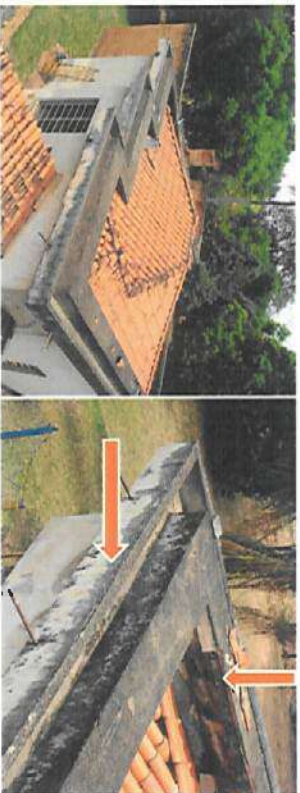
FLOREIRA DO CORPO LATERAL OESTE - 2015

Apresentam pontos com desgaste da argamassa e pequenas fissuras.

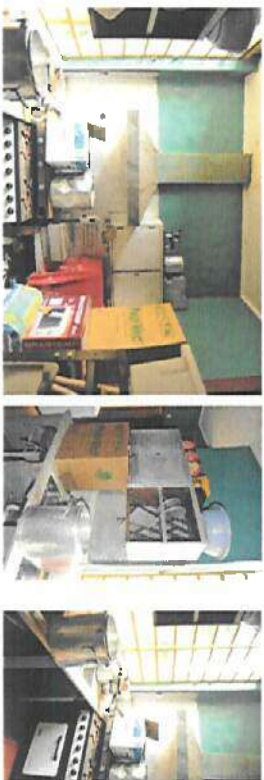
VISTAS DA COZINHA SITUAÇÃO ENCONTRADA EM 2015

**Situação encontrada:** A barra impermeável em capas de alumínio apresenta pequenos trincas mecânicos e alguns arranhões, de maneira geral em bom estado bem como o revestimento em argamassa de areia cimento e cal.

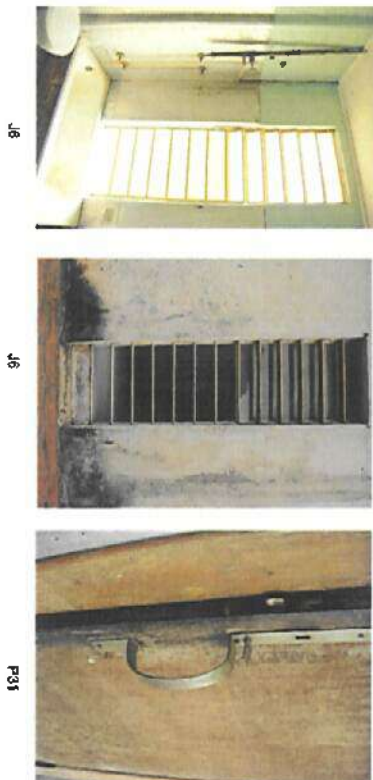
**Situação encontrada:** A J6 janela em ferro e vidro basculante, em bom estado de conservação. P31 de madeira em bom estado de conservação.

**Procedimentos:** A J6 terá pintura, massa de vedação e vidros removidos que serão numerados e catalogados para guarda e posterior recolocação.

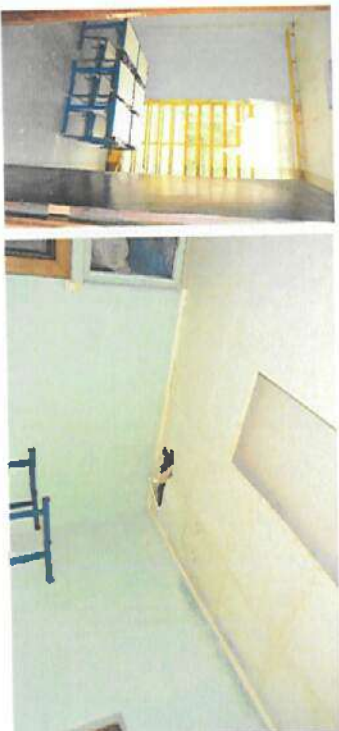
O piso em tacos de madeira foi retirado e encontra-se no contra piso de concreto.

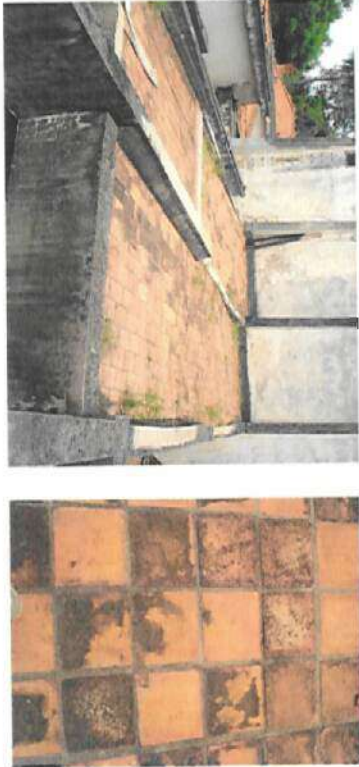
LAJE DE COBERTURA VARANDA LESTE

**Situação encontrada:** Laje em concreto armado, impermeabilizada com lajotas cerâmicas e revestida em argamassa de areia cimento e cal. Acabamento em pintura a cal na cor branca. (PP3 como referência).

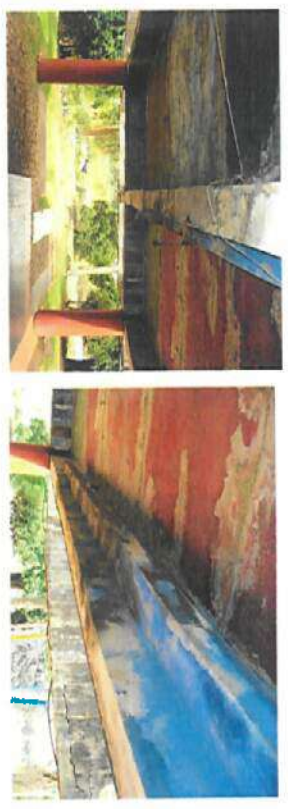
FACE INTERIOR DA LAJE VISTA LESTE

**Situação encontrada:** Não há forro na varanda a pintura a cal foi aplicada diretamente na argamassa da face inferior da laje. Apresenta pontos com infiltrações que vem comprometendo as pinturas.

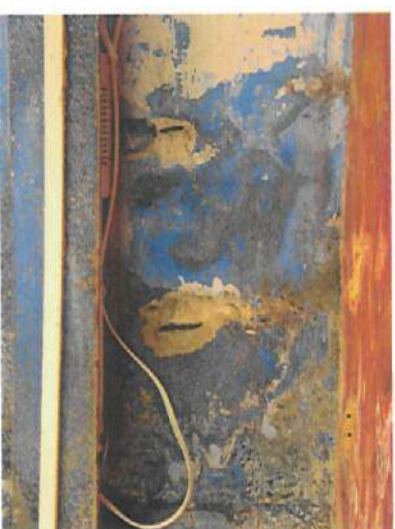
**Situação encontrada:** A instalação elétrica da varanda não foi alvo de reparos quando da revisão da parte elétrica da Casa, estando em precário estado com cabeamento exposto substituição de bocais para lâmpadas incandescentes por luminárias fluorescentes executado em total desconformidade.

**Procedimento:** O projeto executivo de elétrica e luminotécnica que será elaborado na segunda fase do processo de conservação quando da formatação do Projeto Cultural e compatibilizado com o de Readequação Funcional serão submetidos ao CONDEPHAAT para aprovação antes de sua execução.
