**MEMORIAL DESCRITIVO**  
**PARA OBRA DE CONSERVAÇÃO DE BEM TOMBADO**  
**CASA SEDE DA FAZENDA CAPUAVA**

**CASA MODERNISTA DE FLÁVIO DE CARVALHO**

VALINHOS  
SÃO PAULO

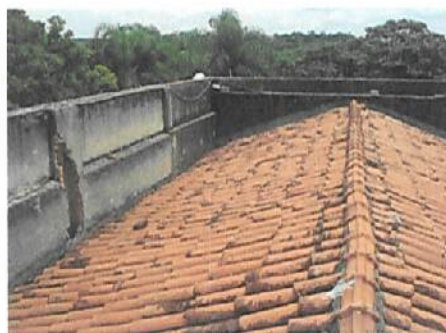
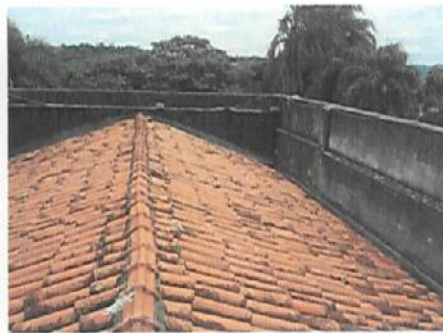
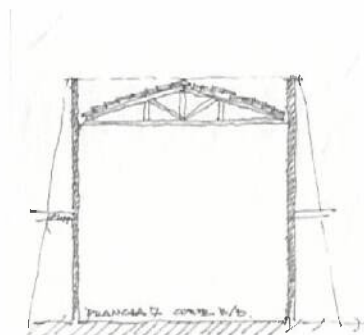
#### (PRANCHA 01 : COBERTURAS SITUAÇÃO ENCONTRADA).

**Situação Encontrada:** Executado em duas águas com telhas capa e canal, envolto por platibandas. Estrutura do telhado em treliças, terças, caibros e ripas. As calhas se conectam com prumadas de Aguas Pluviais (AP) embutidas nas alvenarias, que por sua vez e estão conectadas às caixas de passagem da rede de AP no piso térreo. Telhas desalinhadas, quebradas e peças faltantes o que tem acarretado severas infiltrações. Madeiramento com peças comprometidas pelo ataque de insetos xilófagos, umidade e mofo.

**TELHAS:** Todo entelhamento deverá ser revisto. As peças quebradas, ou comprometidas serão substituídas por telhas idênticas as originais, capa e canal da Cerâmica Concordia de Valinhos, encontradas no mercado. As telhas deverão preferencialmente ser amarradas com fio de cobre nº 2. Será instalada uma subcobertura em manta Tyvek, ou similar, com o intuito de não permitir infiltrações indesejáveis. Deverá ser fixada com ripamento auxiliar duplo com pregos vedantes.

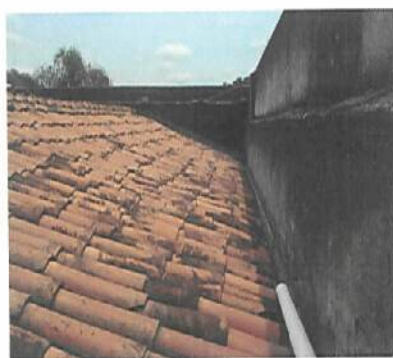
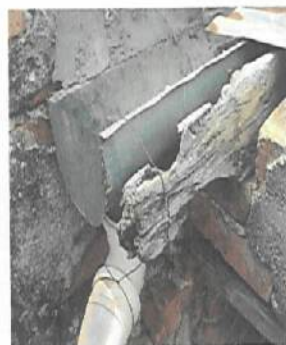
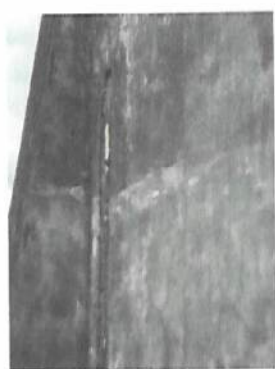
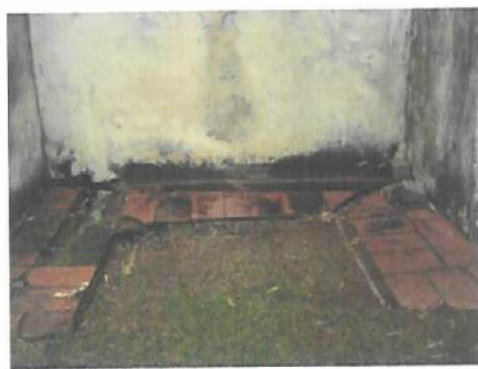
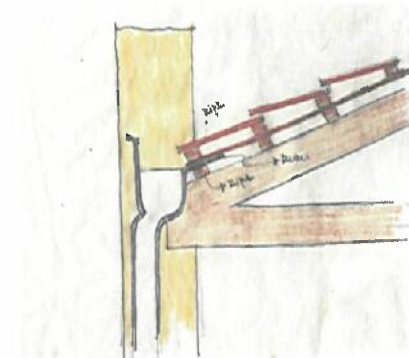
( PRANCHA 1 COBERTURAS SITUAÇÃO ENCONTRADA e CORTE BB )

**Situação encontrada:** Sistema composto por rufos, calhas e condutores. Apresenta alto grau de comprometimento com pontos de oxidação, ruptura das soldas e reparos mal executados, o que vem acarretando infiltrações generalizadas.

**Procedimentos:** Todo o sistema composto por calhas e rufos será substituído. As calhas e rufos serão executadas em chapa de cobre de modo a garantir maior longevidade ao sistema, quanto às prumadas, caixas de passagem e tubulações serão executadas em peças de PVC 110mm rígido soldável. Todo o sistema de drenagem passará por limpeza e reparos.

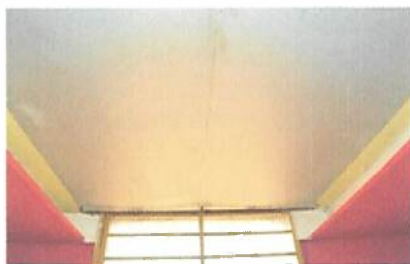
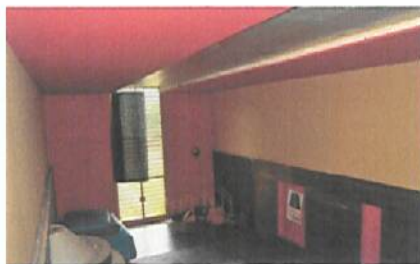
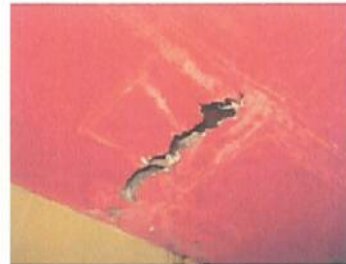
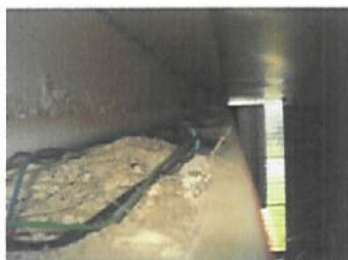
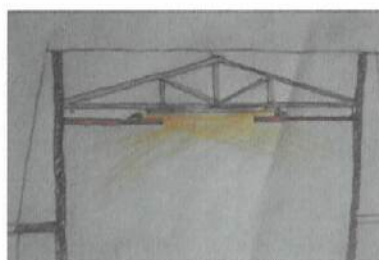
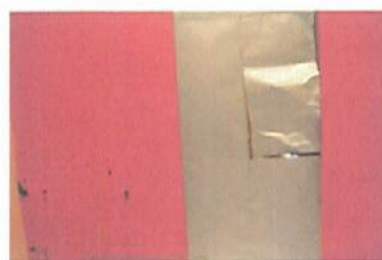
#### ( PRANCHA 03 : FORROS PROPOSTA CROMÁTICA E REVESTIMENTOS)

**Situação encontrada :** Executado em estuque de gesso e tela galvanizada, sustentado por estrutura de madeira. Dividido ao meio no sentido longitudinal por um rebaixo revestido com placas lisas de alumínio polido, que aloja a o sistema de iluminação indireta embutida. Apresenta alguns pontos com deslocamentos, em função de infiltrações.

**Procedimentos:** O forro em estuque de gesso receberá reparos pontuais onde apresentar deslocamentos ou sinais de infiltração. Não se descartando sua substituição por placas de gesso dependendo do grau de comprometimento das telas amadas. Posteriormente receberá pintura com esmalte sintético na cor vermelho (ESCALA PANTONE PLUS SÉRIES : Pantone 7413 C). O sistema de iluminação indireta será revisto com a substituição de lâmpadas com filamento incandescente queimadas. Todo o cabeamento foi substituído em intervenção anterior, deverá ser mantido. As placas de alumínio serão avaliadas uma a uma para determinar dos procedimentos a serem adotados. A placa danificada será substituída por uma idêntica nas mesmas dimensões. ( PRANCHA 3 FORROS PROPOSTA CROMÁTIA E REVESTIMENTOS ).

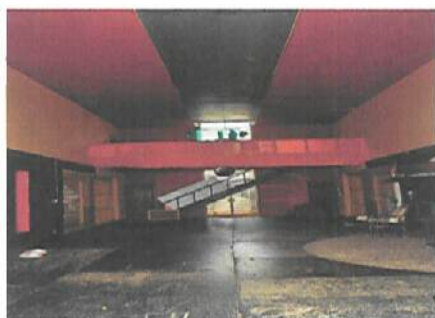
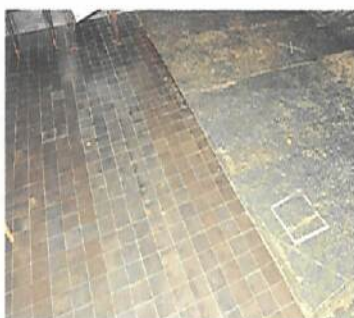
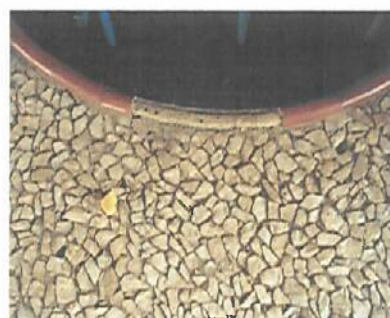
### ( PRANCHA 2 : PATOLOGIAS PISOS SITUAÇÃO ENCONTRADA e PARANCHA 3: PROPOSTA PAGINAÇÃO PISOS )

**Situação Encontrada:** O piso original executado em tacos de madeira colados, foi retirado e substituído por chapas de compensado naval, devido ao seu total comprometimento por infiltrações e goteiras. À frente da P1, na entrada, acompanhando a paginação do revestimento de parede, uma faixa de piso impermeável de cerâmica São Caetano marrom escuro . Acompanhando o desenho da Lareira um semicírculo de piso em pedra bruta.

**Procedimentos:** O piso será refeito em tacos de madeira, obedecendo a paginação do croquis abaixo, na mesma qualidade da madeira como os encontrados em outros cômodos. Calafetado, lixado e receber camada protetiva com cera de Carnaúba com posterior polimento.

O piso cerâmico será lavado com escova de cerdas duras, esponja de baixa abrasividade e desengordurante químico. Após os rejunte reparados o piso deverá receber camada protetiva transparente com polímero de alta resistência ao tráfego de pessoas.

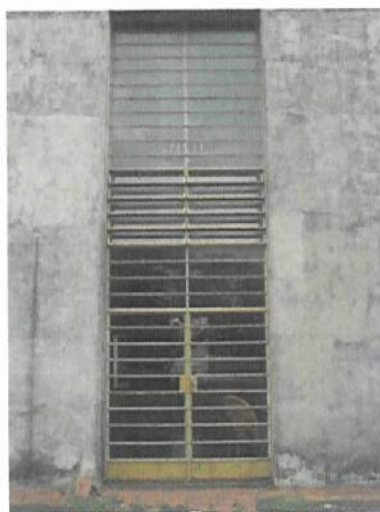
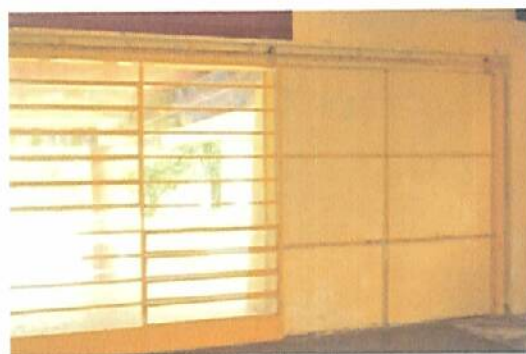
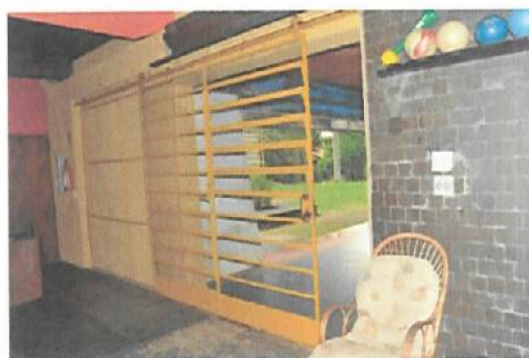
**Situação Encontrada:** P1 , P2 e P3, porta janela em ferro e vidro de correr com tela mosquiteiro na P2 e P3. Todas em bom estado de conservação apenas faltando a tela metálica mosquiteiro. Fechaduras, roldanas e rolamentos em bom estado de conservação.

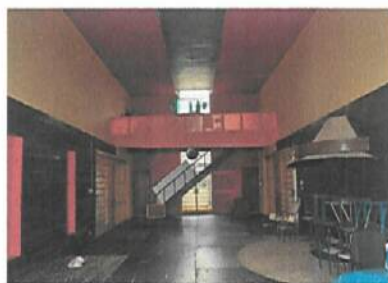
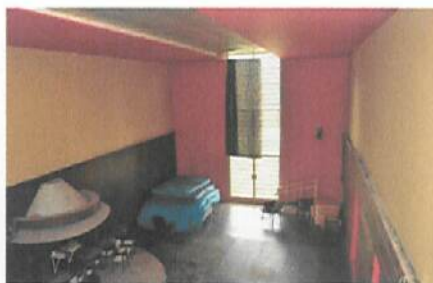
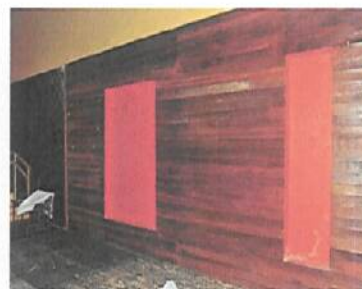
### ( PRANCHA 1: LEVANTAMENTO MÉTRICO CORTE CC )

**Situação Encontrada:** Do lado direito onde está a lareira, a parede é revestida por uma barra impermeável de cerâmica São Caetano marrom escura até a altura das portas de correr. Na lateral esquerda o revestimento é em madeira, com duas vitrinas embutidas. O resto do acabamento das paredes foi executado em reboco e massa fina, apresenta-se em bom estado de conservação, bem como o revestimento em pedra da boca de fogo da lareira. O revestimento em madeira foi substituído por peças de baixa qualidade e sofreu muito com as infiltrações.

**Procedimentos:** O revestimento interno, devido ao seu bom estado de conservação não deverá receber reparos, porém as pinturas das paredes a base PVA, serão removidas , pois a prospecção estratigráfica , apontou a ultima camada antes da base, pintura a esmalte na cor amarela e vermelha , que deverão ser mantidas. A opção pela decapagem se faz na tentativa da manutenção e guarda de registro histórico da argamassa original. O procedimento proposto será a aplicação de removedor de tinta e hidro jateamento cuidadoso. Após o hidro jateamento, com a superfície ainda úmida, os resíduos de tinta que sobraem deverão ser removidos com auxílio de espátula, sempre guardando o devido cuidado para não danificar a argamassa. Após a secagem, as paredes serão escovadas energicamente com escova de cerdas duras e receber fundo neutralizador de argamassas e pintura em esmalte sintético nas cores Vermelho (ESCALA PANTONE PLUS SÉRIES : Pantone 7413 C) e Amarelo ( Pantone Plus Séries 1225 C).

O revestimento em pedra da Lareira passará por cuidadosa limpeza com escova de cerdas duras. O barrado em cerâmica será limpo com esponja de baixa abrasividade com desengordurante químico, suas juntas e trincas reparadas. No lado oposto o revestimento em tabuado de madeira será substituído obedecendo à mesma lógica do primitivo conforme foto PB dos anos 80 abaixo, tanto na qualidade da madeira quanto em suas dimensões.

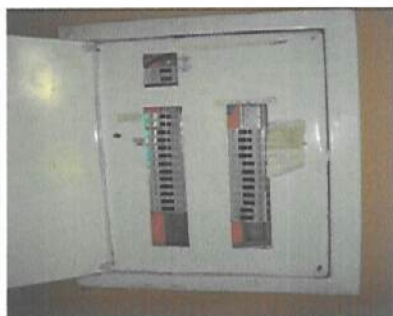
**Situação encontrada:** As instalações elétricas passaram por revisão recentemente tendo sido feita toda a substituição do cabeamento.

**Procedimentos:** Devido ao bom estado de conservação serão mantidos os encaminhamentos atuais.

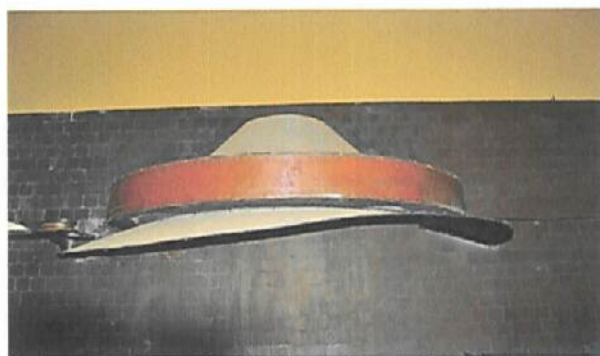
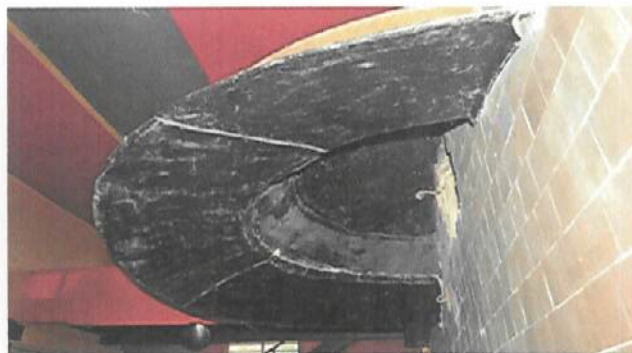
( PRANCHA 01: LEVANTAMENTO MÉTRICO PLANTA )

**Situação Encontrada:** Confeccionada em chapas de alumínio. Apresenta-se em mal estado de conservação, com algumas peças soltas. Sua chaminé acima do telhado necessita de reparos

**Procedimentos:** As peças que estiverem soltas serão rebitadas novamente e limpas. A saída chaminé no telhado, em alvenaria de tijolos será recuperada

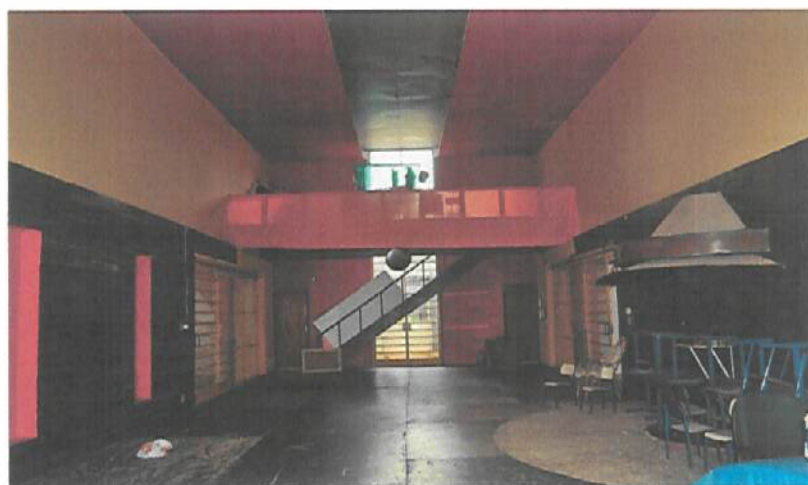
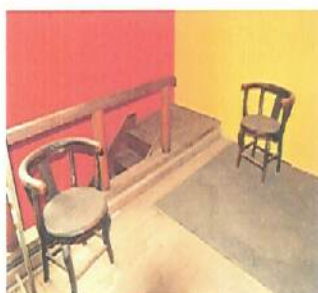
### ( PRANCHA 1: LEVANTAMENTO MÉTRICO CORTE BB )

**Situação Encontrada:** Executado em madeira. Apoiado em duas vigas de madeira de 40 cm x 20 cm engastadas nas paredes laterais do Salão que dão sustentação ao conjunto de vigotas nas quais o tabuado tipo macho e fêmea, de seu piso está fixado. Está em ótimo estado de conservação, bem como todo o conjunto da escada.

**Procedimentos:** Devido ao ótimo estado de conservação não necessita reparos, somente limpeza e nova camada protetiva com verniz náutico brilhante.

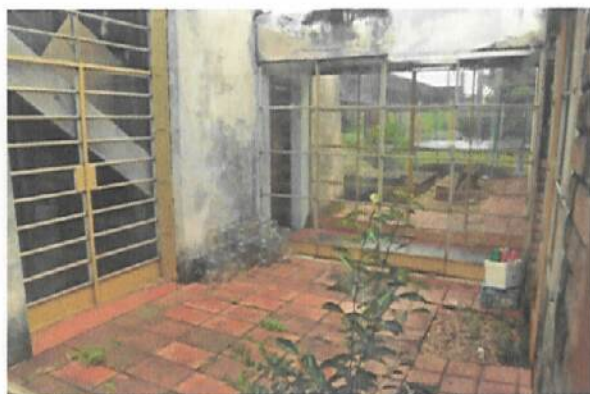
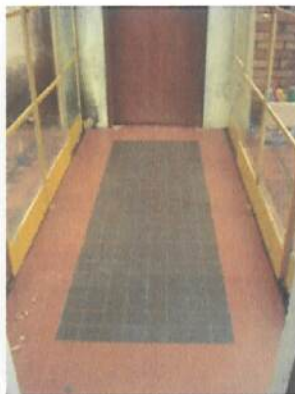
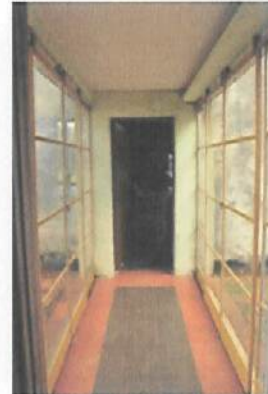
### FICHA 2.1: PÁTIO INTERNO E CORREDORES LATERAIS.

**Situação Encontrada:** P4, P7 P8, P9,P10 e P11. Portas janela em ferro e vidro de correr. Todas em bom estado de conservação Fechaduras, roldanas e rolamentos em bom estado de conservação. Piso em lajota cerâmica em bom estado de conservação.

**Procedimentos:** As esquadrias metálicas terão pintura, massa de vedação e vidros removidos que serão numerados e catalogados para guarda e posterior recolocação. As camadas de tinta serão removidas por ataque químico com aplicação de removedor e limpas. Após, receberão pintura contra ferrugem e aplicação de esmalte sintético na cor amarela ( Pantone Plus Séries 1225 C)

Os vidros quebrados ou riscados serão substituídos por peças idênticas e a massa de vedação deverá ser pintada na mesma cor amarela.

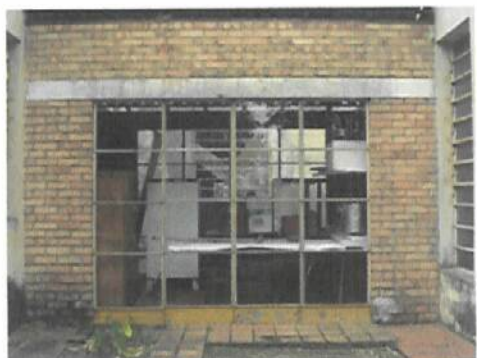
**Situação encontra:** O acabamento das paredes internas executado em reboco e massa fina desempenada. Sem forro. Piso em lajota cerâmica em bom estado de conservação. A porta janela de ferro e vidro de correr em bom estado de conservação.

**Procedimentos:** O revestimento interno, devido ao seu bom estado de conservação não deverá receber reparos, porem a pintura das paredes internas a base PVA, será removida , pois a prospecção estratigráfica , apontou a ultima camada antes da base, pintura a cal na cor branca , que deverá ser adotada. A opção pela decapagem se faz na tentativa da manutenção e guarda de registro histórico da argamassa original. O procedimento proposto será a aplicação de removedor de tinta e hidro jateamento cuidadoso. Após o hidro jateamento, com a superfície ainda úmida, os resíduos de tinta que sobram deverão ser removidos com auxílio de espátula, sempre guardando o devido cuidado para não danificar a argamassa. A aplicação de pintura a cal ajuda a aumentar a longevidade do reboco, pois possui as mesmas características de compatibilidade com substratos porosos, possibilitando a eliminação da umidade permitindo a "respiração das paredes, evitando que a umidade da edificação fique retida, eliminando os problemas de umidade ascendente e condensação. Após a secagem, as paredes serão escovadas energicamente com escova de cerdas duras e serem levemente umedecidas com pulverizador para a primeira aplicação de caiação na cor branco Barita, com as próximas camadas a cada 12 horas sendo que as camadas devem ser alternadas no sentido vertical e horizontal.

Piso, lavagem com jato de agua morna à baixa pressão com desengordurante químico. Rejuntes reparados, e aplicação de camada protetiva com polímero de alta resistência ao tráfego de pessoas. As esquadrias metálicas terão pintura, massa de vedação e vidros removidos que serão numerados e catalogados para guarda e posterior recolocação. As camadas de tinta serão removidas por ataque químico com aplicação de removedor de tinta e limpas. Após, receberão pintura contra ferrugem e aplicação de esmalte sintético na cor amarela ( Pantone Plus Séries 1225 C) . Os vidros quebrados ou riscados serão substituídos por peças idênticas, a massa de vedação deverá ser pintada na mesma cor. Fechaduras comprometidas serão substituídas por idênticas ou similares se necessário.

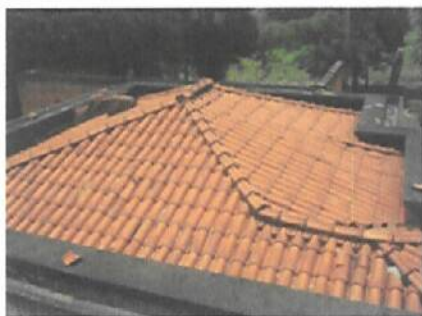
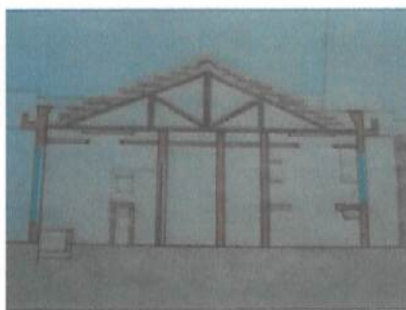
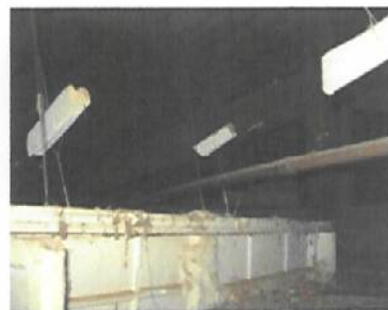
##### **(PRANCHA 1: CORPO LATERAL ESQUERDO LESTE - COBERTURAS - SITUAÇÃO ENCONTRADA)**

Executado em quatro águas e estrutura em madeira com telhas capa e canal Cerâmica Concórdia de Valinhos, envolto por platibandas em forma de floreira. Estrutura do telhado executada com treliças, terças, caibros e ripas. As calhas correm por detrás das floreiras e se conectam com prumadas embutidas nas alvenarias. Estão ligadas às caixas de passagem da rede de águas pluviais no piso térreo. O Telhado da S3, foi executado em uma água e arrematado com duas empenas laterais e beiral.

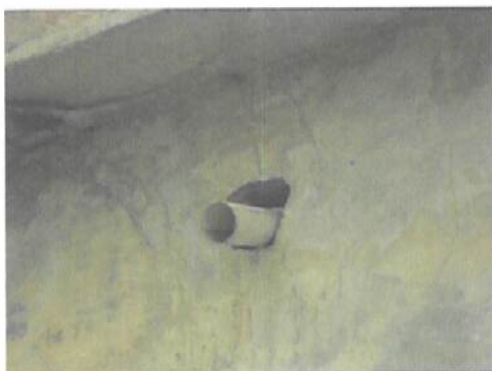
( PRANCHA 1 CORPO LATERAL ESQUERDO LESTE - TELHADOS )

**Situação Encontrada:** Sistema composto por calhas, rufos e condutores. As calhas correm por trás das floreiras e as AP são conduzidas por condutores embutidos nas alvenarias. Apresenta alto grau de comprometimento com condutores entupidos, pontos de oxidação, ruptura das soldas e reparos mal executados, o que vem acarretando infiltrações generalizadas ( Prancha 2 –Elevação Lateral Esquerda Leste). No telhado da Sala 3 as aguas pluviais são lançadas diretamente nas calçadas pelos beirais.

**Procedimentos:** Todo o sistema composto por calhas e rufos será substituído. As calhas e rufos serão executadas em chapa de cobre de modo a garantir maior longevidade ao sistema, quanto às prumadas, caixas de passagem e tubulações serão executadas em peças de PVC 110mm rígido soldável. Todo o sistema de drenagem passará por limpeza e reparos.

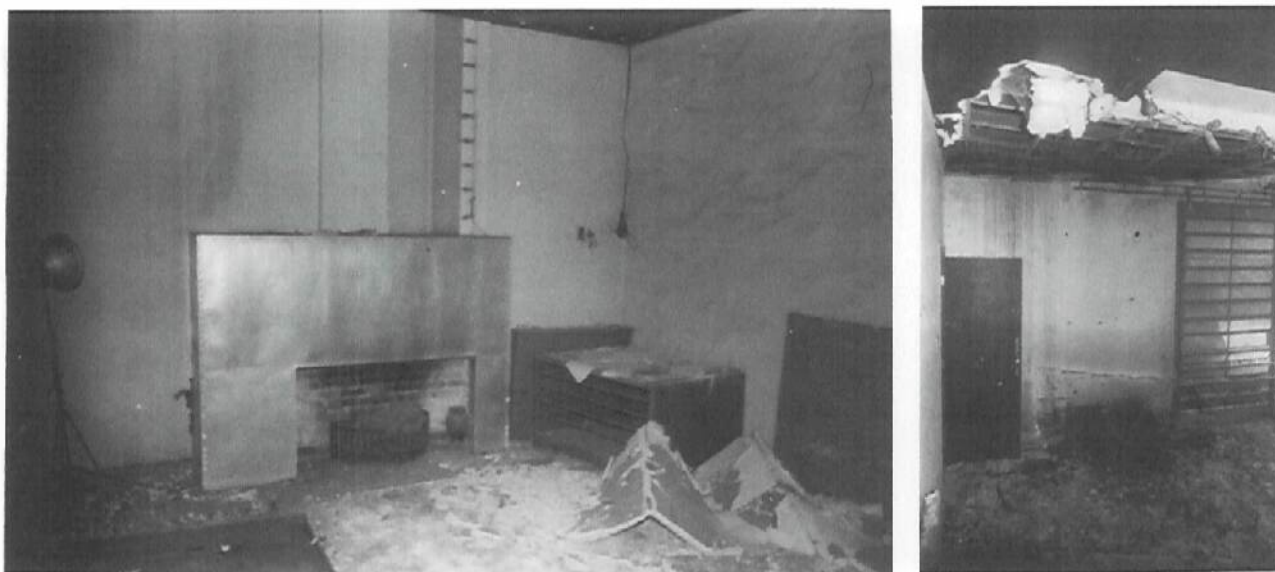
Registro fotográfico da década de 80. Fotos Ricardo Leite.

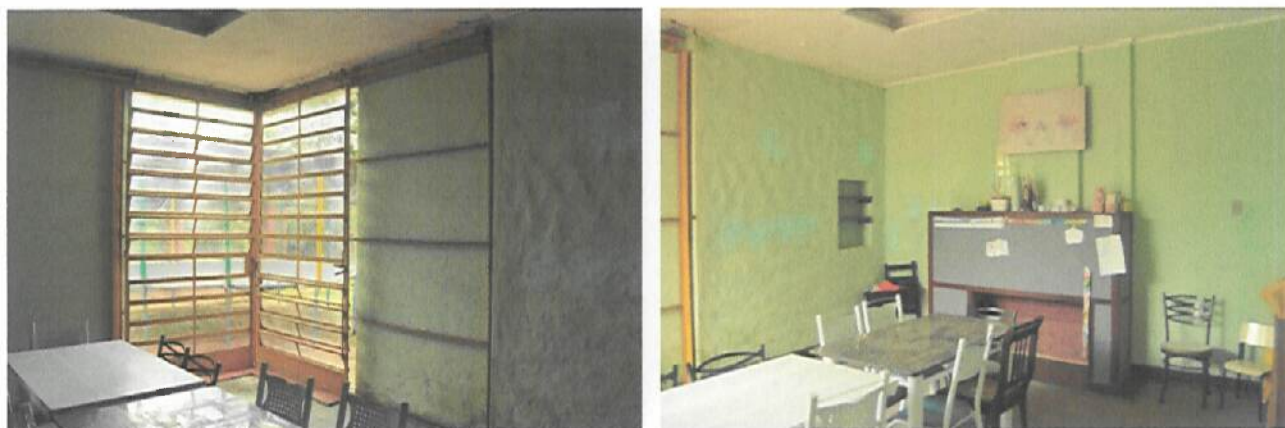
Situação encontrada em agosto de 2015. Fotos Ricardo Leite.

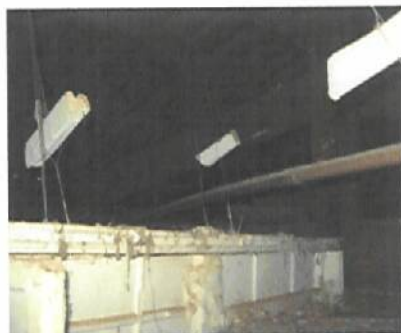
Situação agosto de 2015

**Procedimentos:** Devido ao seu bom estado de conservação deverá ser mantido na forma atual e, receber reparos pontuais onde necessário e pintura a cal na cor BRANCO BARITA.

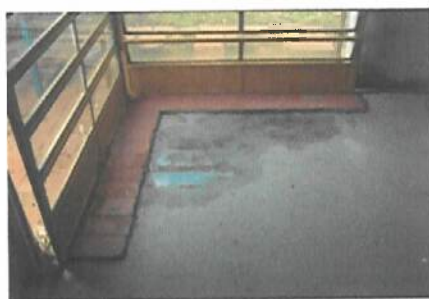
( PRANCHA 2 : CORPO LATERAL ESQUERDO LESTE PATOLOGIAS PISOS )

**Situação encontrada :** Originalmente executado em tacos de madeira assentado sobre contra piso de concreto, foi totalmente removido estando hoje somente com o conta piso, este sim em bom estado de conservação. Uma barra impermeável de cerâmica emoldura a P 17.

**Procedimentos:** O piso original será reassentado com tacos de madeira igual ou similar, obedecendo à lógica encontrada em outros cômodos como aponta o croquis acima. Depois calafetado, lixado e receber camada protetiva com cera de carnaúba. A barra cerâmica da P17 terá seus rejuntas reparados e receber camada protetiva em polímero com alta resistência ao tráfego de pessoas.

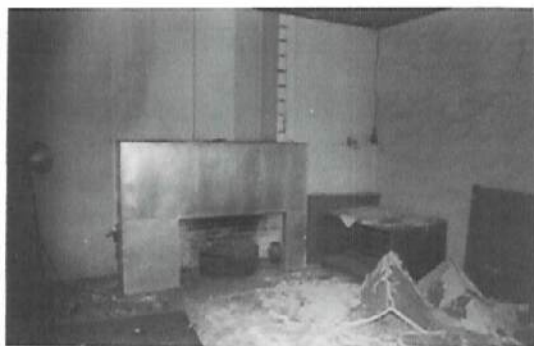
Situação encontrada na década de 80.

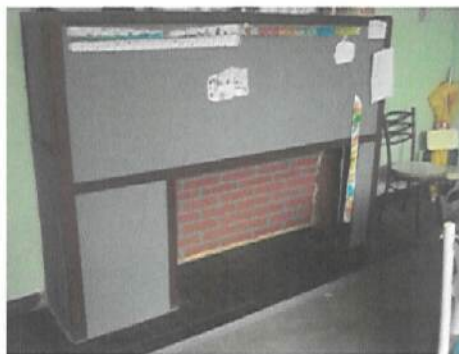
**Situação Encontrada:** Apresenta-se em bom estado de conservação, teve o revestimento em chapas de alumínio removido. A estrutura de madeira de fixação das chapas encontra-se em bom estado de conservação.

Situação encontrada em agosto 2015.

**Procedimentos:** Aplicação de novas chapas de alumínio polido fixado por parafusos de aço na estrutura de madeira.

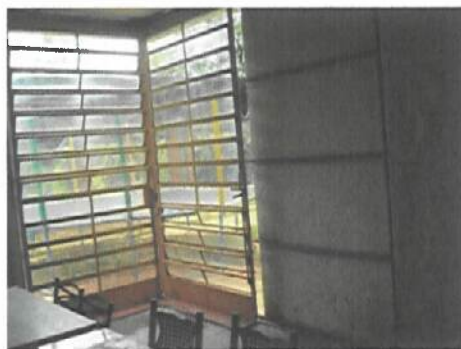
### FICHA 3.2.4 : **S1**: CORPO LATERAL ESQUERDO LESTE ABERTURAS: P16 e P17.

**Situação Encontrada:** A P17 porta janela em ferro e vidro de correr em bom estado de conservação. Fechaduras, roldanas e rolamentos em bom estado de conservação. A tela mosquiteiro foi retirada.

**Procedimentos:** As esquadrias metálicas terão pintura, massa de vedação e vidros removidos que serão numerados e catalogados para guarda e posterior recolocação. As camadas de tinta serão removidas por ataque químico com aplicação de removedor e limpas. Após, receberão pintura contra ferrugem e aplicação de esmalte sintético na cor amarela (Pantone Plus Séries 1225 C) Os vidros quebrados ou riscados serão substituídos por peças idênticas, a massa de vedação deverá ser pintada na mesma cor. Fechaduras, roldanas e rolamentos comprometidos serão mantidos.

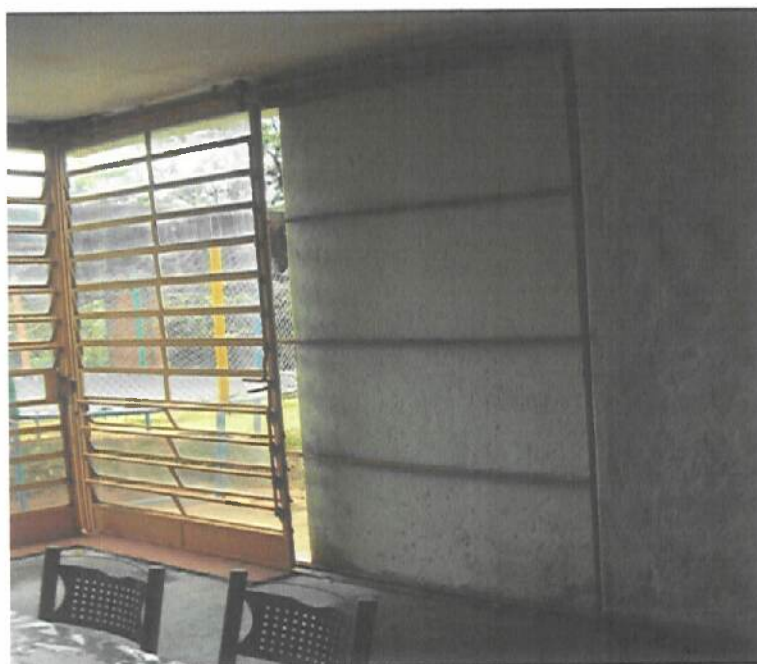
**Situação encontrada :** Executado em reboco de areia cimento e cal. Em bom estado de conservação.

**Procedimentos:** O revestimento interno, devido ao seu bom estado de conservação não deverá receber reparos, porem a pintura será removida , pois a prospecção estratigráfica , apontou a ultima camada antes da base, pintura a cal na cor branca , que deverá ser adotada (Branco Barita BaSO<sub>4</sub>). A opção pela decapagem se faz na tentativa da manutenção e guarda de registro histórico da argamassa original. O procedimento proposto será a aplicação de removedor de tinta e hidro jateamento cuidadoso. Após o hidro jateamento, com a superfície ainda úmida, os resíduos de tinta que sobraem deverão ser removidos com auxílio de espátula, sempre guardando o devido cuidado para não danificar a argamassa. A aplicação de pintura a cal ajuda a aumentar a longevidade do reboco, pois possui as mesmas características de compatibilidade com substratos porosos, possibilitando a eliminação da umidade permitindo a “respiração das paredes, evitando que a umidade da edificação fique retida internamente, eliminando os problemas de umidade ascendente e condensação. Após secagem, as paredes serão escovadas energicamente com escova de cerdas duras e serem levemente umedecidas com pulverizador para a primeira aplicação de caiçação com as próximas camadas a cada 12 horas sendo que as camadas devem ser alternadas no sentido vertical e horizontal.

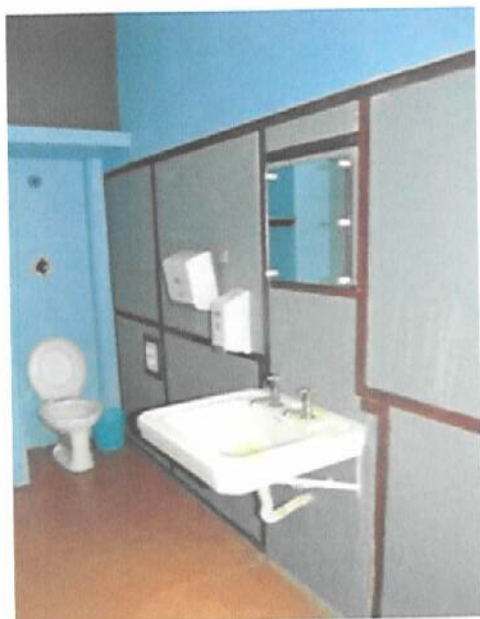
**Situação encontrada:** Executado em cerâmica São Caetano amarela apresenta-se em bom estado de conservação.

**Procedimentos.** Devido ao seu bom estado de conservação será mantido em seu estado atual. Limpeza com jateamento com água morna à baixa pressão e desengordurante químico. Após limpeza cuidadosa receber camada protetora com polímero de alta resistência ao tráfego de pedestres.

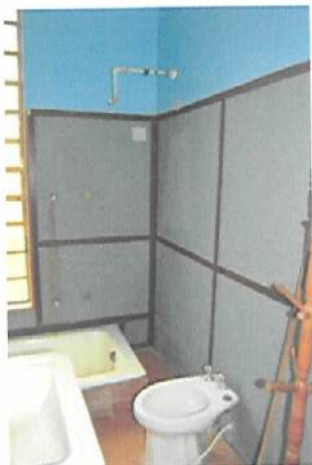
### FICHA 3.3.3:WC1: CORPO LATERAL ESQUERDO LESTE - PEÇAS SANITÁRIAS e ARMÁRIOS:

**Situação encontrada:** As peças sanitárias em cerâmica como banheira, vaso, bidê, pia, papelreira, saboneteira, armários embutidos em bom estado de conservação. A instalação hidráulica encontra-se em funcionamento.

**Procedimentos:** As peças sanitárias serão mantidas em seu estado atual. Os metais terão seus reparos trocados. Os armários embutidos passarão por rigorosa inspeção, retiradas suas camadas de tinta, receber proteção contra ataque de insetos xilófagos e receber pintura a esmalte sintético brilhante na cor branca..

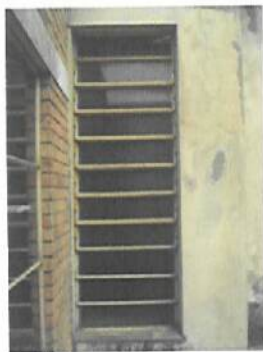
**Situação encontrada:** A J1 janela em ferro e vidro basculante, em bom estado de conservação. A tela mosquiteiro foi retirada.

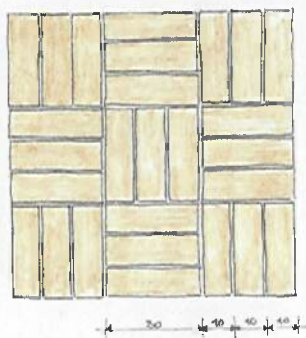
(PRANCHA 2 : CORPO LATERAL ESQUERDO – LESTE – PATOLOGIAS PISOS SITUAÇÃO ENCONTRADA)

**Situação encontrada.** O piso original executado em tacos de madeira foi totalmente retirado. Contra piso em bom estado de conservação.

**Procedimentos:** O piso original será reassentado com tacos de madeira igual ou similar, obedecendo à lógica encontrada em outros cômodos como aponta o croquis acima.

Depois calafetado, lixado e receber camada protetiva com cera de carnaúba .( PRANCHA 3 CORPO LATERAL ESQUERDO – LESTE).

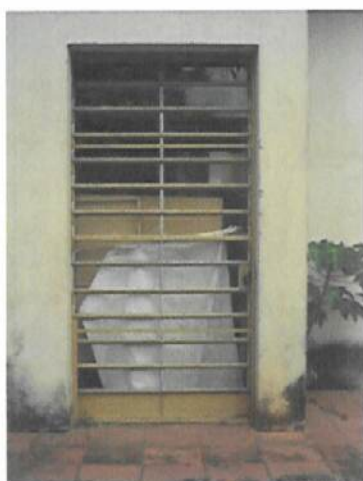
### **FICHA 3.4.4: D1 CORPO LATERAL ESQUERDO ABERTURAS: P 20 e P21 .**

**Situação encontrada:** A P20 porta de madeira em bom estado de conservação. A P21 porta janela em ferro e vidro de correr em bom estado de conservação. Fechaduras, roldanas e rolamentos em bom estado de conservação. A tela mosquiteiro foi retirada.

**Procedimentos:** A esquadria metálica terá pintura, massa de vedação e vidros removidos que serão numerados e catalogados para guarda e posterior recolocação. As camadas de tinta serão removidas por ataque químico com aplicação de removedor de tinta e limpas. Após, receberão pintura contra ferrugem e aplicação de esmalte sintético na cor amarela ( Pantone Plus Séries 1225 C)

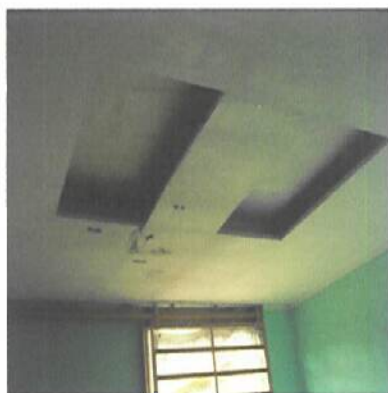
### FICHA 3.5.1: **D2** . CORPO LATERAL ESQUERDO. FORRO.

**Situação encontrada:** Originalmente executado em estuque de gesso com estrutura de madeira e tela metálica, foi substituído por placas de gesso fixadas por tirantes na estrutura do telhado. Mantido o rebaixo da iluminação indireta e apresenta pontos com sinais de infiltrações oriundas do telhado.

**Procedimentos:** Serão feitos somente reparos pontuais onde houver comprometimento .( prancha 4 espelho dos forros)

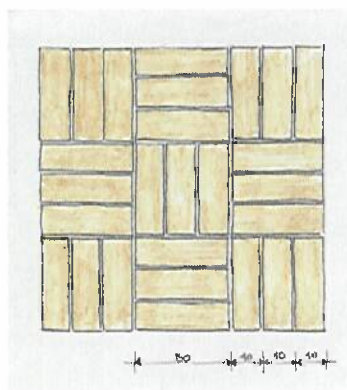
### FICHA 3.5.2 : **D2**. CORPO LATERAL ESQUERDO - LESTE - PISO .

**Situação encontrada.** O piso original executado em tacos de madeira foi totalmente retirado. Contra piso em bom estado de conservação.

**Procedimentos:** O piso original será reassentado com tacos de madeira igual ou similar, obedecendo à lógica encontrada em outros cômodos como aponta o croquis acima. Depois calafetado, lixado e receber camada protetiva com cera de carnaúba

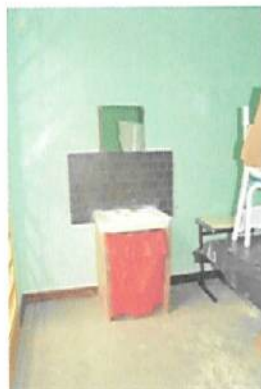
### FICHA 3.5.3. **D2** CORPO LATERAL ESQUERDO LESTE : CAMA E PIA:

**Situação encontrada:** Pia em ótimo estado de conservação. A cama de alvenaria de blocos cerâmicos foi demolida.

**Procedimentos:** A pia seus metais terão os reparos trocados. A e parede sustentação será limpa com esponja de baixa abrasividade e receber camada protetiva. O armário da pia deverá receber tratamento contra ataque de insetos xilófagos e pintura a esmalte sintético na cor branca brilhante e novo espelho. Não está prevista a recuperação da cama de alvenaria.

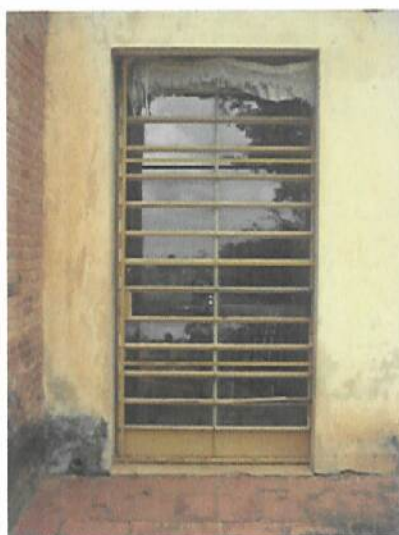
**FICHA 3.5.4: D2 - CORPO LATERAL ESQUERDO – LESTE - ABERTURAS: P 22 e P39.**

**Situação encontrada:** A P22 porta de madeira em bom estado de conservação. A P39 porta janela em ferro e vidro de correr em bom estado de conservação. Fechaduras, roldanas e rolamentos em bom estado de conservação. A tela mosquiteiro foi retirada.

**Procedimentos:** A esquadria metálica terá pintura, massa de vedação e vidros removidos que serão numerados e catalogados para guarda e posterior recolocação. As camadas de tinta serão removidas por ataque químico com aplicação de removedor de tinta e limpas. Após, receberão pintura contra ferrugem e aplicação de esmalte sintético na cor amarela ( Pantone Plus Séries 1225 C). Os vidros quebrados ou riscados serão substituídos por peças idênticas, a massa de vedação deverá ser pintada na mesma cor. Fechaduras, roldanas e rolamentos serão mantidos

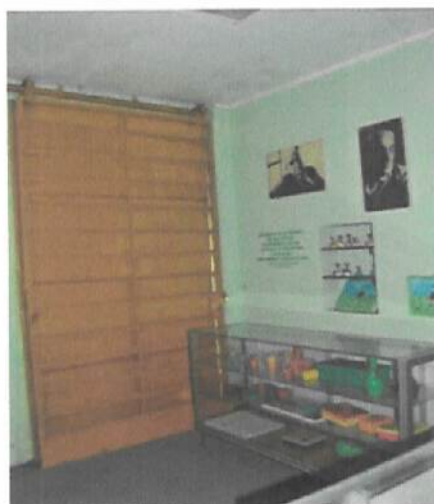
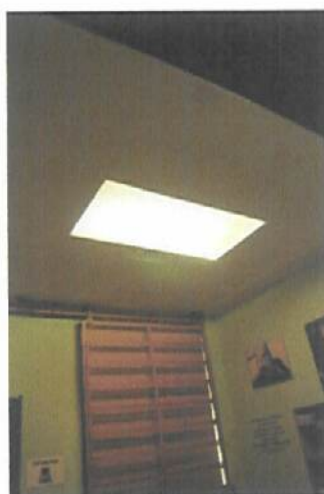
**Situação Encontrada:** Executado originalmente em estuque de gesso com estrutura de madeira e tela metálica, foi substituído por placas de gesso fixadas por tirantes na estrutura do telhado o rebaixo da iluminação indireta foi mantido.

**Procedimentos:** Reparos pontuais nas placas de gesso fixadas na estrutura do telhado. A posição do rebaixo do forro para iluminação indireta será mantido com as mesmas características do forro original. Deverá receber pintura a cal na cor Branco Barita.

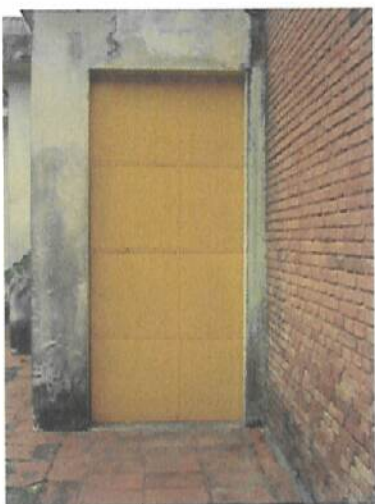
**Situação Encontrada:** P25 porta de madeira montada em bom estado de conservação. A P26 porta janela de correr em ferro e vidro tipo basculante em bom estado de conservação, e uma folha com fechamento em chapas metálicas.

**Procedimentos:** A porta metálica terá camadas de tinta removidas por ataque químico com aplicação de removedor de tinta e limpas, em seguida receberão pintura contra ferrugem e aplicação de esmalte sintético na cor amarela ( Pantone Plus Séries 1225 C).

Roldanas e rolamentos comprometidos serão substituídos por idênticos ou similares

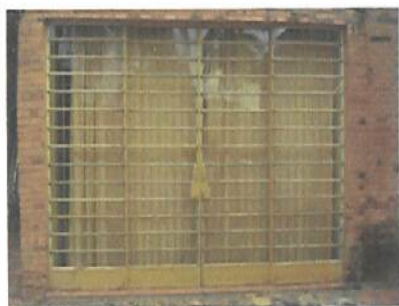
**Situação encontrada:** A P26 porta janela de correr em ferro e vidro, em bom estado de conservação. A tela mosquiteiro foi removida. J2 e J3 em ótimo estado de conservação.

**Procedimentos:** As esquadrias metálicas terão pintura, massa de vedação e vidros removidos que serão numerados e catalogados para guarda e posterior recolocação. As camadas de tinta serão removidas por ataque químico com aplicação de removedor de tinta e limpas, em seguida receberão pintura contra ferrugem e aplicação de esmalte sintético na cor amarela ( Pantone Plus Séries 1225 C). Os vidros quebrados ou riscados serão substituídos por peças idênticas, massa de vedação deverá ser pintada na mesma cor. Fechaduras, roldanas e rolamentos comprometidos serão substituídos por idênticos ou similares se necessário.

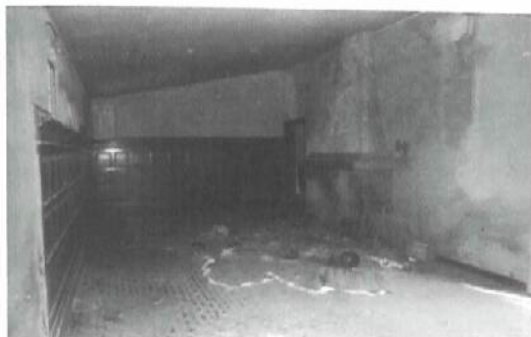
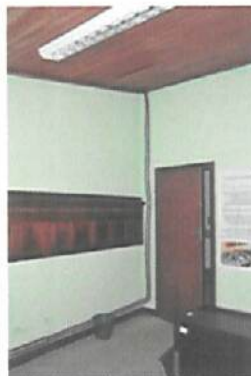
**Situação encontrada:** O revestimento em argamassa de areia, cimento e cal, em bom estado de conservação, porem o lambris em madeira foi parcialmente removido.

**Procedimentos:** O revestimento em argamassa, devido ao seu bom estado de conservação, não deverá receber reparos, porem as pinturas das paredes internas a base PVA, serão removidas , pois a prospecção estratigráfica , apontou a ultima camada antes da base, pintura a cal na cor branca , que deverá ser mantida. A opção pela decapagem se faz na tentativa da manutenção e guarda de registro histórico da argamassa original. O procedimento proposto será a aplicação de removedor de tinta e hidro jateamento cuidadoso. Após o hidro jateamento, com a superfície ainda úmida, os resíduos de tinta que sobrarem deverão ser removidos com auxílio de espátula, sempre guardando o devido cuidado para não danificar a argamassa. Após secagem, as paredes serão escovadas energicamente com escova de cerdas duras e receber pintura a cal na cor branco Barita ( $\text{BaSO}_4$ ). A parte do lambris existente, será desmontado e suas partes recuperadas e as faltantes refeitas, receberão tratamento preventivo contra ataque de insetos xilófagos e aplicação de cera.

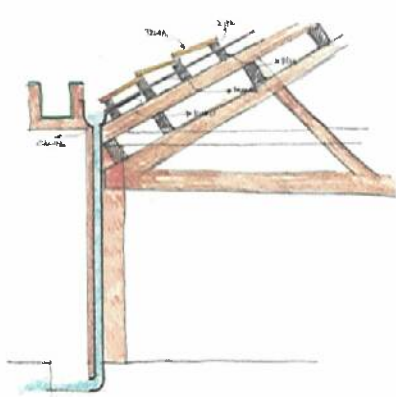
**Situação encontrada:** Bom estado de conservação apresentando peças desalinhadas, quebradas e peças faltantes.

Croquis floreira, calha e condutor de AP.

**Procedimentos:** As telhas deverão ser removidas e avaliadas. As peças comprometidas serão substituídas por telhas idênticas as originais, capa e canal da Cerâmica Concordia de Valinhos, que deverão, preferencialmente, ser amarradas com fio de cobre nº20. Será instalada uma sub cobertura em manta Tyvek, ou similar, com o intuito de não permitir infiltrações indesejáveis que deverá ser fixada com ripamento auxiliar duplo com pregos vedantes.

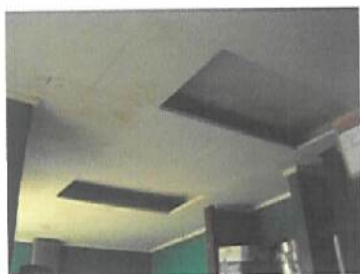
**Situação encontrada :** Executado em estuque de gesso com estrutura de madeira e tela metálica. Foi substituído por placas de gesso atirantadas à estrutura do telhado. O rebaixamento do forro para iluminação indireta foi mantido. Bom estado de conservação, apresentado pontos de infiltração.

**Procedimentos:** Receberá reparos pontuais e pintura na cor Branco Barita. ( Ba SO4 ).

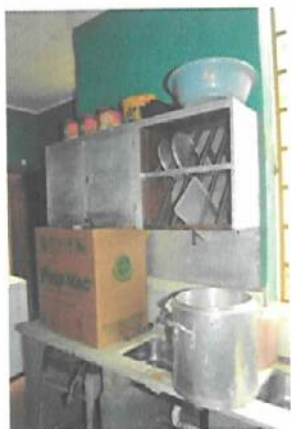
**Situação Encontrada e Procedimentos:** Os armários de madeira revestidos com chapas de alumínio deverão passar por rigorosa inspeção de modo a identificar cada uma de suas patologias quando então serão adotados procedimentos específicos para cada uma delas. A Coifa, Pias e metais serão recuperados em seu formato atual.

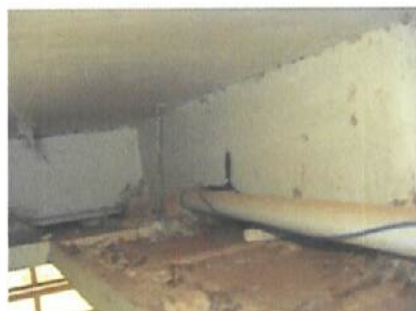
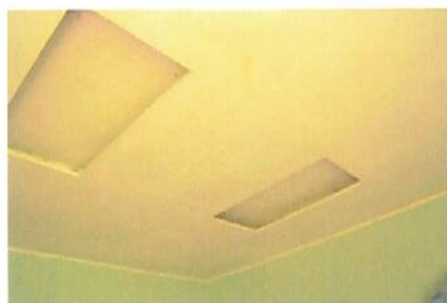
**Situação Encontrada:** Apresenta-se em bom estado de conservação. Executado originalmente em estuque de gesso com estrutura de madeira e tela metálica, foi substituído integralmente por placas de gesso fixadas na estrutura do telhado.

**Procedimentos:** Serão feitos reparos pontuais, a posição do rebaixo do forro para iluminação será mantido com as mesmas características. E receber pintura a cal branca.

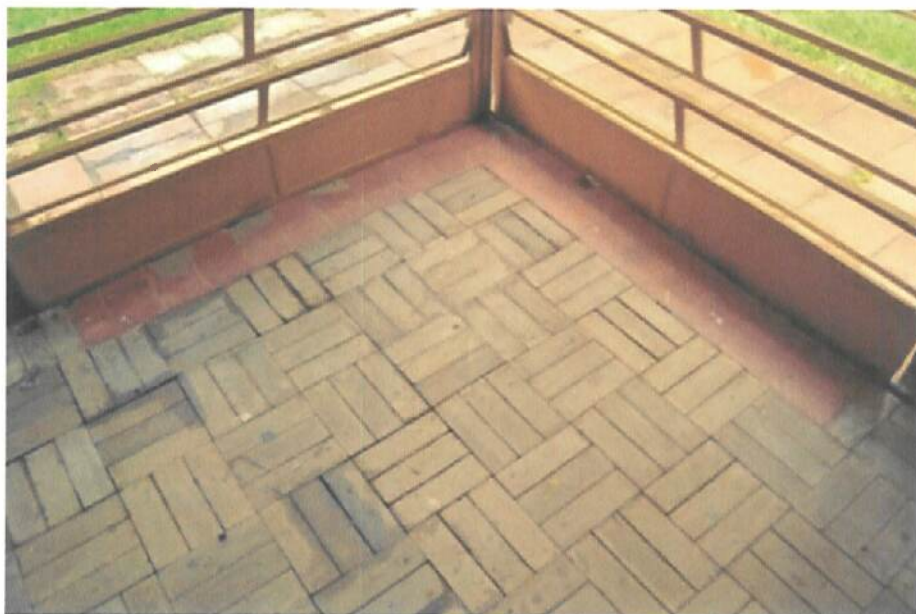
SITUAÇÃO ENCONTRADA em 2015

**Situação Encontrada:** Executado em tacos de madeira. Apresenta-se em mal estado de conservação. A barra impermeável em cerâmica, apresenta traumas mecânicos.

**Procedimentos:** O piso de madeira terá os tacos soltos colados, todo o piso calafetado, lixado e receber camada protetiva em cera de carnaúba. A barra cerâmica terá as partes quebradas reparadas com massa pigmentada na cor da lajota

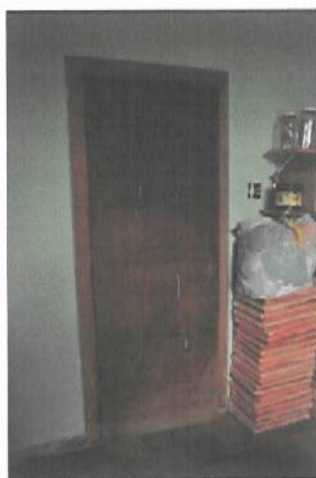
P28

**Situação Encontrada:** A P28, porta de madeira em bom estado. P32 porta janela em ferro e vidro de correr em bom estado de conservação. Fechaduras, roldanas e rolamentos em bom estado de conservação. A tela mosquiteiro foi retirada.

**Procedimentos:** As esquadrias metálicas terão pintura, massa de vedação e vidros removidos que serão numerados e catalogados para guarda e posterior recolocação. As camadas de tinta serão removidas por ataque químico com aplicação de removedor de tinta e limpas. Após, receberão pintura contra ferrugem e aplicação de esmalte sintético na cor amarela ( Pantone Plus Séries 1225 C) Os vidros quebrados ou riscados serão substituídos por peças idênticas, a massa de vedação deverá ser pintada na mesma cor. Fechaduras, roldanas e rolamentos comprometidos serão reparados.

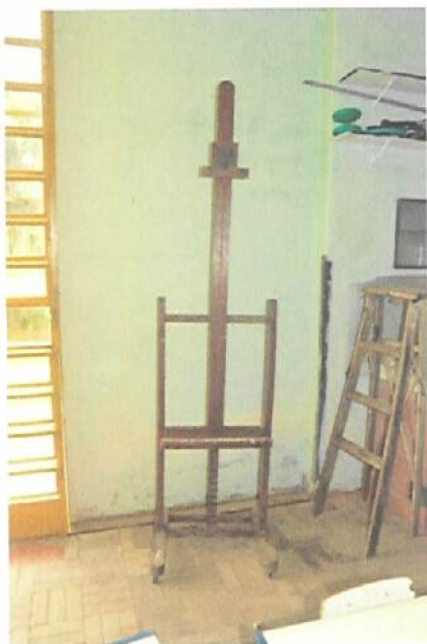
**Situação encontrada :** Executado em reboco de areia cimento e cal. Em bom estado de conservação.

**Procedimentos:** O revestimento interno, devido ao seu bom estado de conservação não deverá receber reparos, porém a pintura será removida e receber pintura a cal na cor branca, (Branco Barita  $\text{BaSO}_4$ ). A opção pela decapagem se faz na tentativa da manutenção e guarda de registro histórico da argamassa original. O procedimento proposto será a aplicação de removedor de tinta e hidro jateamento cuidadoso. Após o hidro jateamento, com a superfície ainda úmida, os resíduos de tinta que sobrarem deverão ser removidos com auxílio de espátula, sempre guardando o devido cuidado para não danificar a argamassa. A aplicação de pintura a cal ajuda a aumentar a longevidade do reboco, pois possui as mesmas características de compatibilidade com substratos porosos, possibilitando a eliminação da umidade permitindo a "respiração das paredes, evitando que a umidade da edificação fique retida internamente, eliminando os problemas de umidade ascendente e condensação. Após secagem, as paredes serão escovadas energicamente com escova de cerdas duras e serem levemente umedecidas com pulverizador para a primeira aplicação de caliação com as próximas camadas a cada 12 horas sendo que as camadas devem ser alternadas no sentido vertical e horizontal.

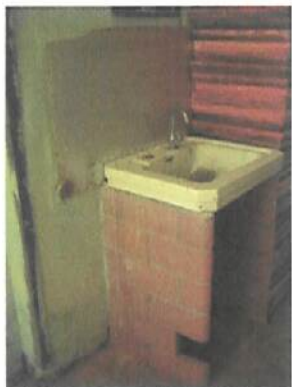
**Situação encontrada :** Parede de sustentação da pia apresenta uma peça faltante. Apesar de estar em funcionamento teve as torneiras da pia substituídas. A barra impermeável em chapa de alumínio em bom estado de conservação apesar dos pequenos traumas mecânicos. O armário embutido da pia teve a porta em espelho removida.

**Procedimentos :** Será confeccionada a peça cerâmica faltante para sua substituição. Pia e metais serão reparados com peças idênticas ou similares às encontradas nos outros cômodos da casa. A barra impermeável em chapa de alumínio será reparada sem sua remoção. O armário da pia será reparado e receber proteção contra ataque de insetos xilófagos .Nova porta com espelho.

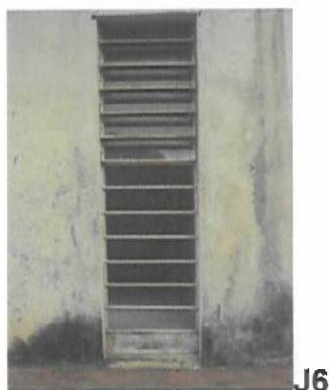
#### FICHA 4.4.4: **WC2**. CORPO LATERAL DIREITO OESTE. ABERTURAS: J6 e P31

**Situação Encontrada:** A J6 janela em ferro e vidro basculante, em bom estado de conservação. P31 em bom estado de conservação.

**Procedimentos:** A esquadria metálica terá pintura, massa de vedação e vidros removidos que serão numerados e catalogados para guarda e posterior recolocação. As camadas de tinta serão removidas por ataque químico com aplicação de removedor de tinta e limpas. Após, receberão pintura contra ferrugem e aplicação de esmalte sintético na cor amarela ( Pantone Plus Séries 1225 C). Os vidros quebrados ou riscados serão substituídos por peças idênticas, a massa de vedação deverá ser pintada na mesma cor. A P31 receberá aplicação de verniz náutico fosco.

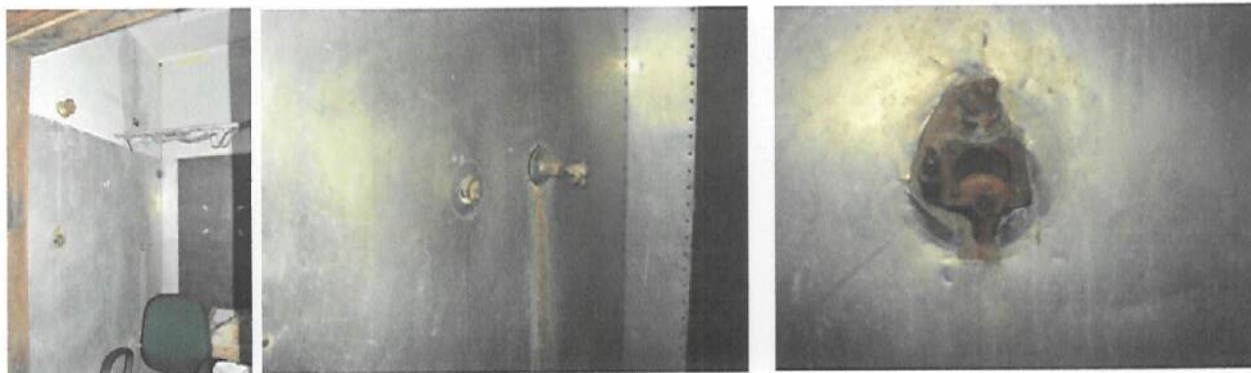
#### FICHA 4.5.3: **WC 3** - CORPO LATERAL DIREITO – OESTE - PEÇAS SANITÁRIAS.

**Situação encontrada:** As peças sanitárias em cerâmica como vaso e pia foram retiradas.

**Procedimentos :** As peças sanitárias em cerâmica como vaso e pia, bem como todos os metais, serão recolocados em seus devidos lugares, sendo substituídos por peças iguais ou similares à encontradas nos outros cômodos da casa. Os metais terão seus reparos trocados e as peças faltantes substituídas por idênticas ou similares.

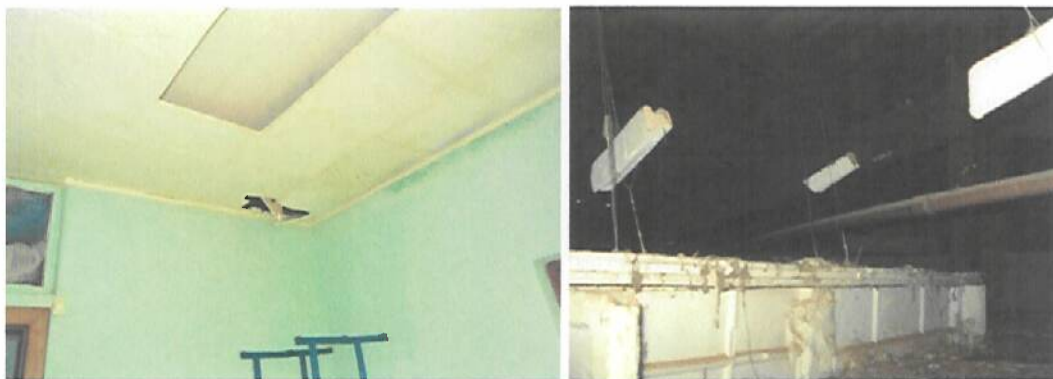
**Situação Encontrada:** O forro primitivo foi executado em estuque de gesso com estrutura de madeira e tela metálica. Atualmente forro de placas de gesso fixadas na estrutura do telhado apresenta-se em bom estado de conservação.

**Procedimentos:** Serão feitos reparos pontuais. A posição do rebaixo do forro para iluminação será mantido com as mesmas características.

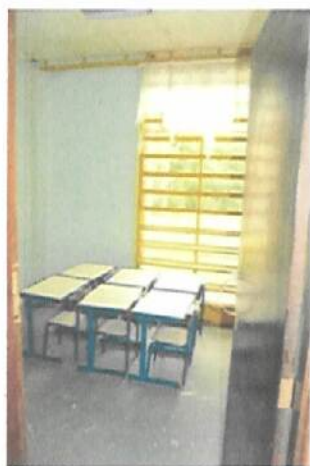
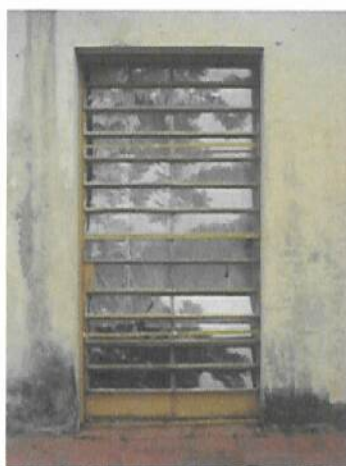
**Situação encontrada:** A P35, porta de madeira em bom estado. P36 porta janela em ferro e vidro de correr em bom estado de conservação. Fechaduras, roldanas e rolamentos em bom estado de conservação. A tela mosquiteiro foi retirada.

**Procedimentos:** A P35 terá as camadas de verniz removidas por ataque químico lixadas e envernizadas com verniz náutico brilhante. As esquadrias metálicas terão pintura, massa de vedação e vidros removidos que serão numerados e catalogados para guarda e posterior recolocação. As camadas de tinta serão removidas por ataque químico com aplicação de removedor de tinta e limpas. Após, receberão pintura contra ferrugem e aplicação de esmalte sintético na cor amarela ( Pantone Plus Séries 1225 C) Os vidros quebrados ou riscados serão substituídos por peças idênticas, a massa de vedação deverá ser pintada na mesma cor. Fechaduras, roldanas e rolamentos comprometidos serão trocados por idênticos ou similares.
