**MEMORIAL DESCRITIVO**  
**PARA OBRA DE CONSERVAÇÃO DE BEM TOMBADO**  
**CASA SEDE DA FAZENDA CAPUAVA**

**CASA MODERNISTA DE FLÁVIO DE CARVALHO**

VALINHOS  
SÃO PAULO

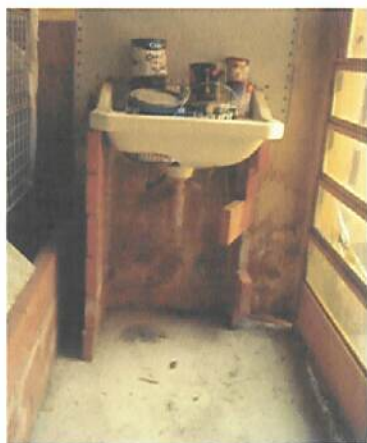
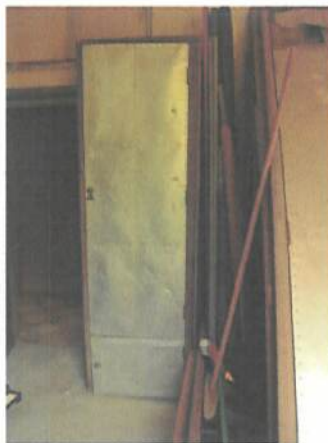
**FICHA 4.7.3: D3 - CORPO LATERAL DIREITO- CAMA PIA e ARMÁRIO EMBUTIDO.**

**Situação Encontrada:** Cama de alvenaria de tijolos cerâmicos com estrado de madeira e molas, em bom estado de conservação. A parede de sustentação da pia apresenta algumas peças faltantes. Torneira e sifão não apresentam vazamento nem entupimento. Faltando a porta em espelho do armário da pia. Armário embutido, gavetas e cabideiro danificados. Revestimento em chapa de alumínio da porta com traumas mecânicos

**Procedimentos:** Cama receberá limpeza e camada protetiva com polímero fosco nos blocos cerâmicos. O armário terá novo gaveteiro e a porta com revestimento em chapa de alumínio recolocada. Após, receber tratamento contra ataque de insetos xilófagos aplicação de verniz náutico nas madeiras. A pia terá sua parede de sustentação recuperada em seu formato original com peças encontradas na fazenda, a torneira e sifão substituídos por peças idênticas ou similares. O revestimento impermeável em chapa de alumínio da pia devido ao seu bom estado de conservação será mantido na sua forma original.

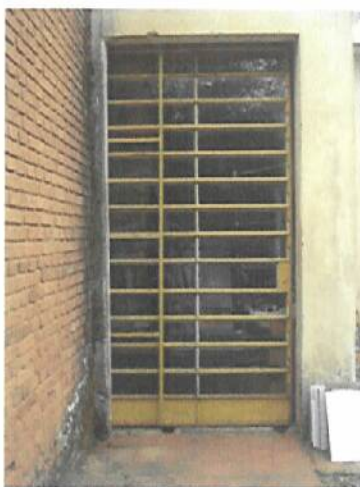
**FICHA 4.7.4: D3. CORPO LATERAL DIREITO OESTE. ABERTURAS: P 33 e P36.****( PRANCHA 1: LEVANTAMENTO MÉTRICO - CORPO LATERAL DIREITO OESTE - PLANTA)**

**Situação Encontrada:** A P33, porta de madeira em bom estado. P36 porta janela em ferro e vidro de correr em bom estado de conservação. Fechaduras, roldanas e rolamentos em bom estado de conservação. A tela mosquiteiro foi retirada.

**Procedimentos:** A P33 terá as camadas de verniz removidas por ataque químico limpas lixada e receber pintura em verniz náutico brilhante. As esquadrias metálicas da P36 terão pintura, massa de vedação e vidros removidos que serão numerados e catalogados para guarda e posterior recolocação. As camadas de tinta serão removidas por ataque químico com aplicação de removedor de tinta e limpas. Após, receberão pintura contra ferrugem e aplicação de esmalte sintético na cor amarela (Pantone Plus Séries 1225 C) Os vidros quebrados ou riscados serão substituídos por peças idênticas, a massa de vedação deverá ser pintada na mesma cor. Fechaduras, roldanas e rolamentos comprometidos serão trocados por idênticos ou similares.

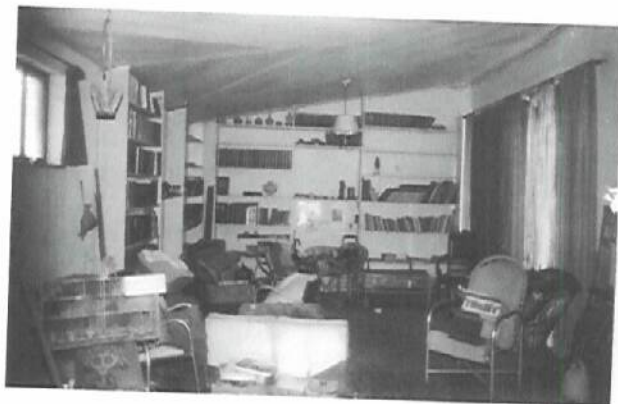
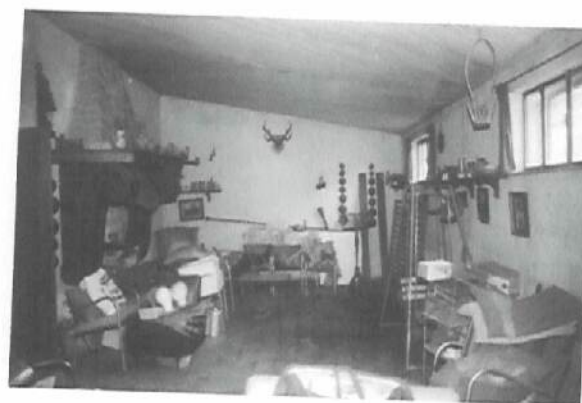
##### FICHA 4.8.1: S5 - CORPO LATERAL DIREITO - OESTE - FORRO.

**Situação encontrada:** Executado originalmente em tabuado macho e fêmea na forma espinha de peixe e fixado no madeiramento do telhado, conforme foto abaixo da década de 80. Foi substituído integralmente por tabuado tipo "paulistinha no sentido longitudinal".

Fotos década de 80 . Ricardo Leite

**Procedimentos:** Será substituído integralmente, por tabuado macho e fêmea, em madeira de boa qualidade obedecendo a paginação da foto acima da década de 80. Após sua execução receber tratamento contra ataque de insetos xilófagos e camada protetiva com verniz transparente fosco.

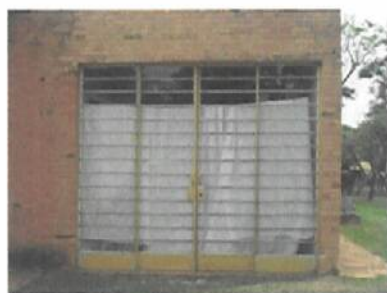
**Situação encontrada:** P37 porta janela em ferro e vidro em quatro folhas com duas de correr e tela mosquiteiro. Bom estado de conservação apenas faltando a tela metálica mosquiteiro . Fechaduras, roldanas e rolamentos em bom estado de conservação.

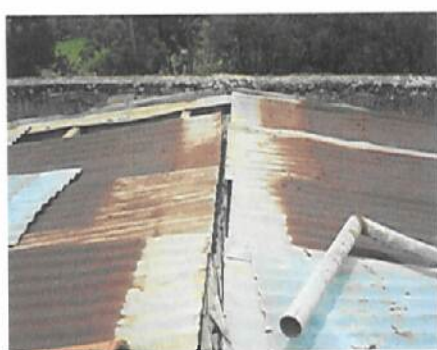
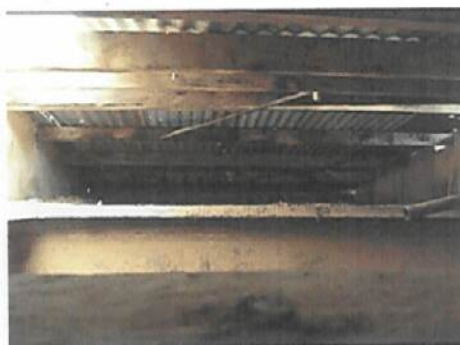
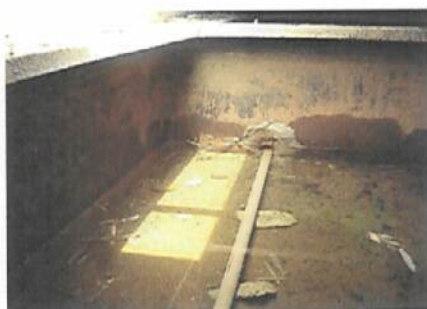
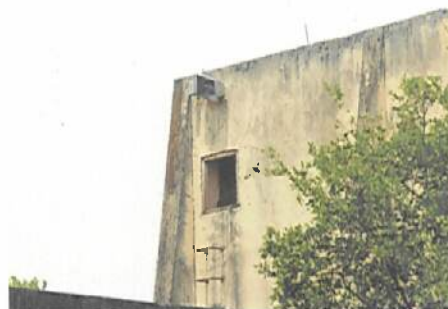
### FICHA 5.1. CAIXA D'AGUA:

**Situação encontrada:** A caixa em concreto em bom estado de conservação. Sem tampa e cobertura improvisada com telhas de zinco.

**Procedimento :** A cobertura em folhas de zinco deverá ser refeita obedecendo a forma encontrada. Uma nova tampa será confeccionada e as tubulações serão substituídas por novas em PVC soldável.

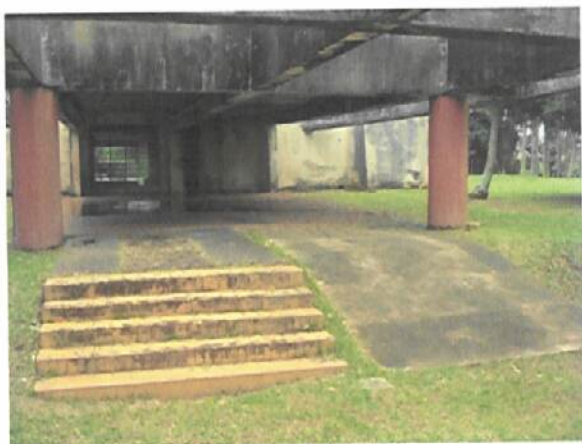
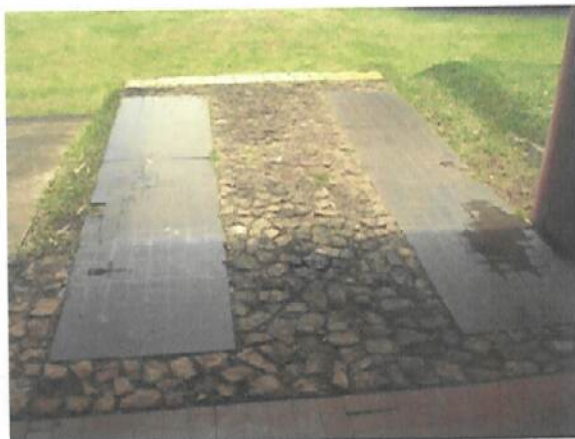
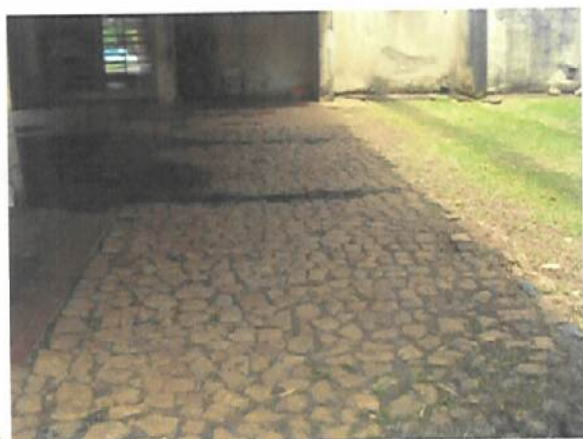
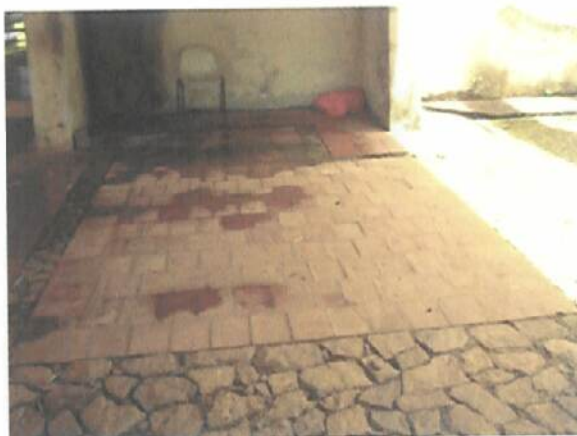
**Situação Encontrada:** O piso da Varanda 1, é composto por um mosaico de pisos cerâmicos e pedras, ver paginação PRANCHA1 PISOS , em bom estado de conservação. Rejuntes danificados e algumas peças faltantes.

**Procedimentos:** Será feita lavagem com jato de água morna à baixa pressão com desengordurante químico e feitos reparos nos rejuntas, posteriormente receber camada protetiva com polímero de alta resistência ao tráfego de pedestres.

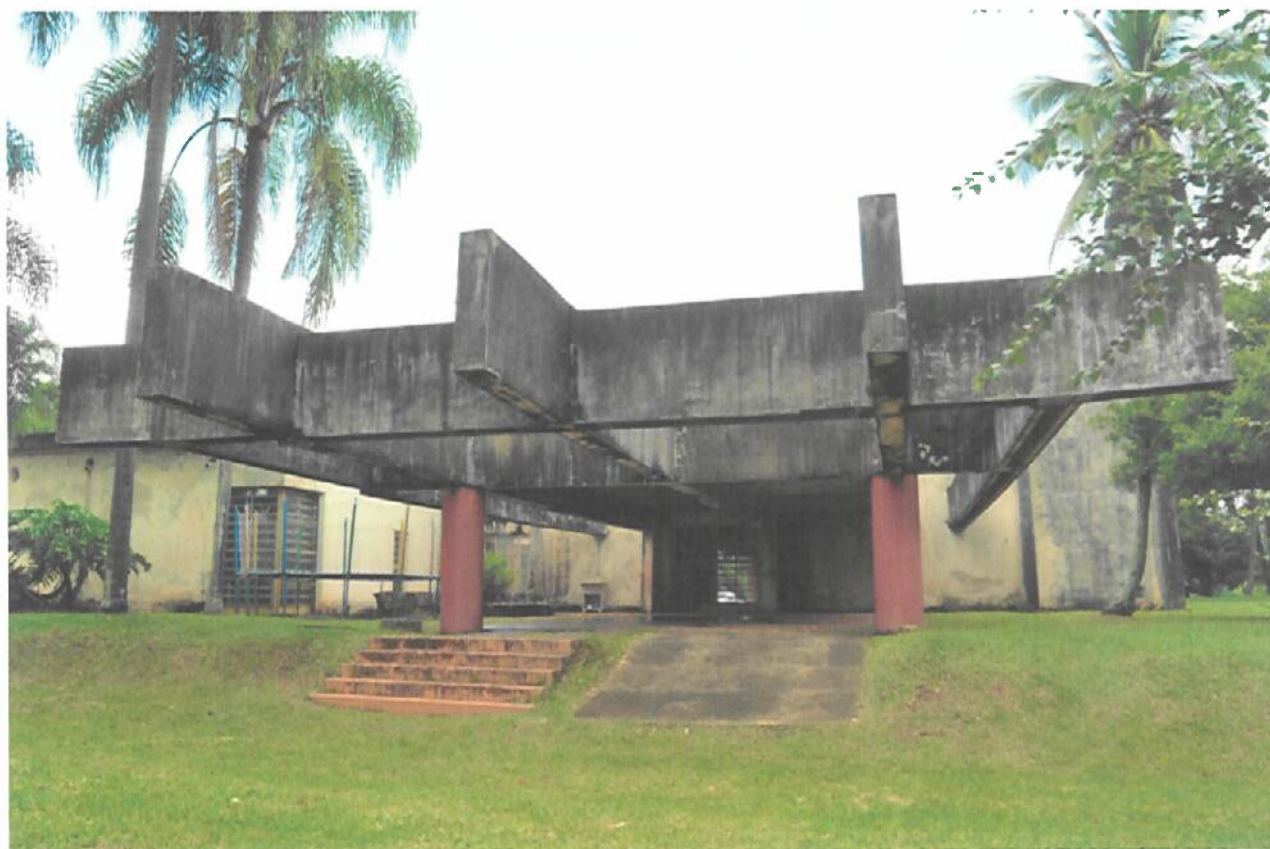
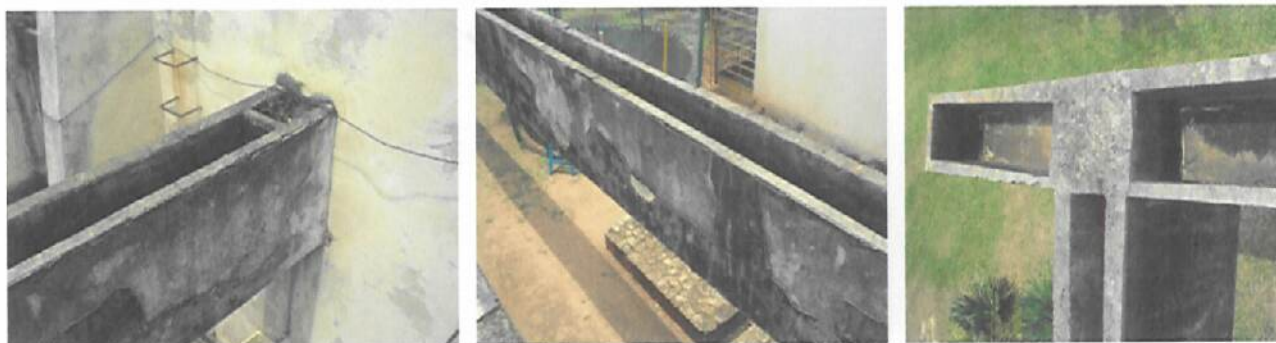
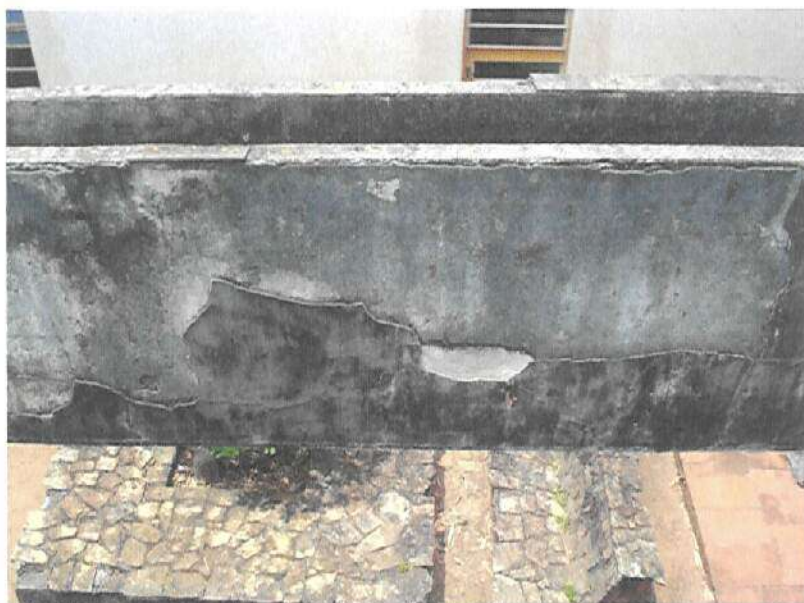
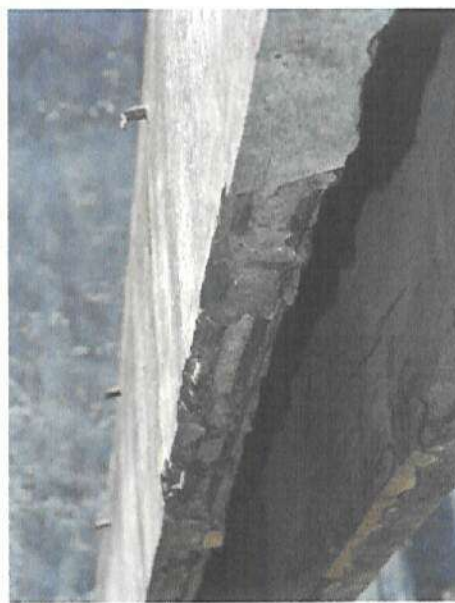
**FICHA 6.1.5: VARANDA LATERAL ESQUERDA LESTE - PERGOLADO FLOREIRAS E PILAR :**

**Situação Encontrada:** As floreiras que emolduram a varanda coberta e a pérgola foram executados em concreto armado, ver PRANCHA 1 COBERTURAS, revestidas por reboco e pintura a cal na cor branca, em ambiente externo apresentando situação de não conformidade, com exposição das armaduras na face inferior em processo avançado de oxidação e desbitolamento. Despendimento da capa de recobrimento das armaduras.

**Procedimentos:** Análise estrutural do comprometimento da peça sugere procedimentos de recuperação estrutural de modo a garantir sua estabilidade e durabilidade. Por ser este um parecer técnico preliminar, será necessário à elaboração de laudo estrutural antes da intervenção na peça

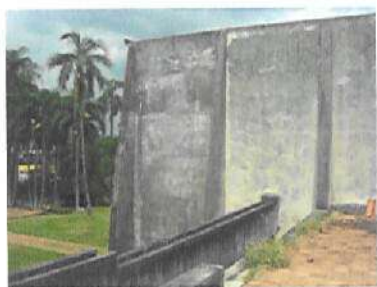
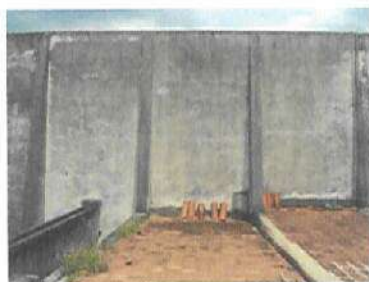
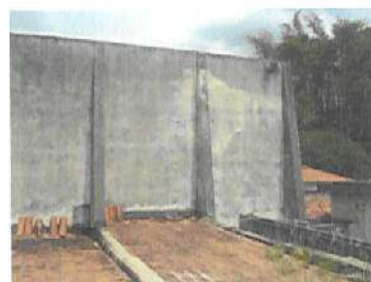
## FICHA 6.2.1: VARANDA LATERAL DIREITA OESTE. LAGE DE COBERTURA

**Situação encontrada:** Laje em concreto armado impermeabilizada com lajotas cerâmicas, em ambiente externo apresentando situação de não conformidade, com exposição das armaduras na face inferior em processo avançado de oxidação e desbitolamento. Infiltrações e despendimento da capa de recobrimento das armaduras.

**Procedimentos:** Análise estrutural do comprometimento da peça sugere procedimentos de recuperação estrutural de modo a garantir sua estabilidade e durabilidade. Por ser este um parecer técnico preliminar, será necessário à elaboração de laudo estrutural antes da intervenção na peça.

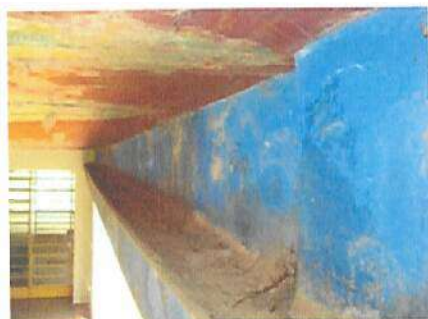
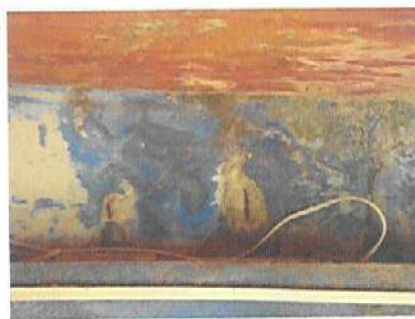
### FICHA 6.2.3: VARANDA LATERAL DIREITA - LAGE DE COBERTURA. ELÉTRICA.

**Situação encontrada:** O sistema de iluminação indireta da varanda, passou por diversas intervenções , estando totalmente descaracterizado.

**Procedimentos:** Toda a fiação, caixas de passagem e bocais deverão ser revisados e reparados. Obedecendo os pontos existentes.

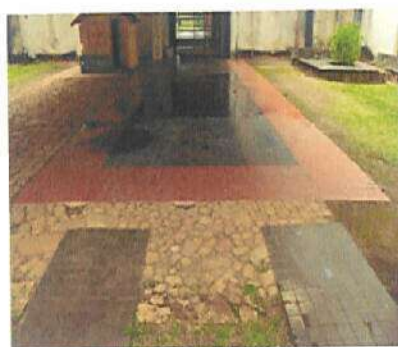
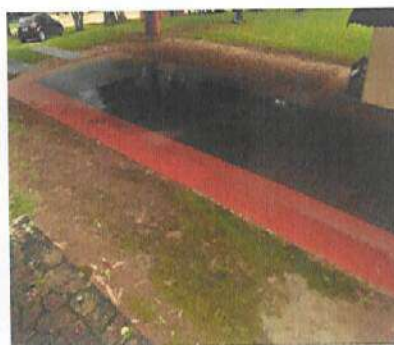
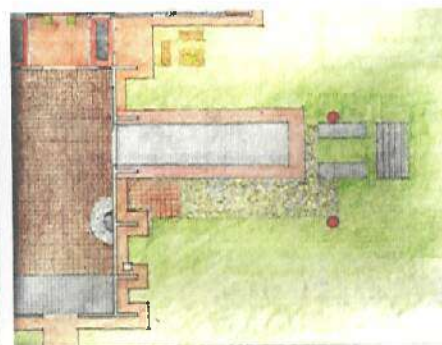
### FICHA 6.2.4: VARANDA LATERAL DIREITA OESTE - PISOS:

**Situação Encontrada:** Os pisos da Varanda Lateral direita, formam um mosaico de lajotas cerâmicas, pedras brutas argamassadas. Apresenta-se em bom estado de conservação.

**Procedimentos:** Aplicar hidro jateamento de agua morna com desengordurante químico à baixa pressão. Realizar reparos pontuais nos rejuntas e aplicar camada protetiva com polímero com alta resistência ao tráfego de pedestres.( prancha 03 proposta paginação pisos).

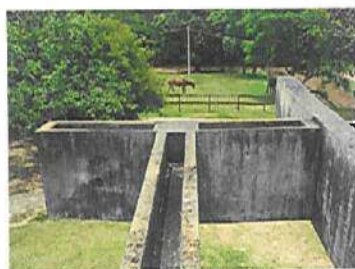
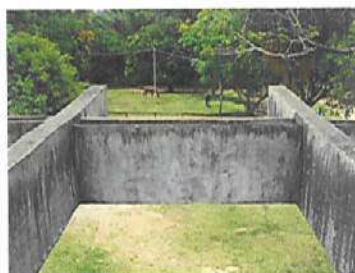
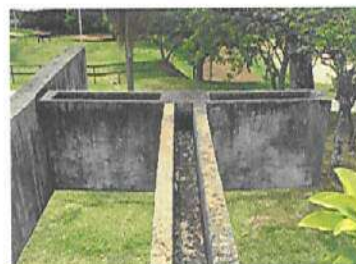
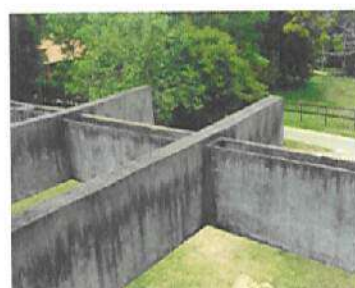
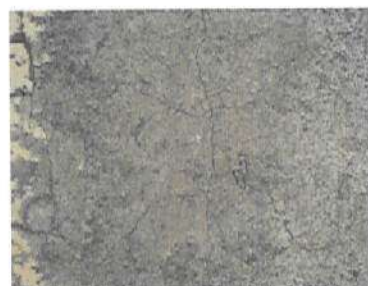
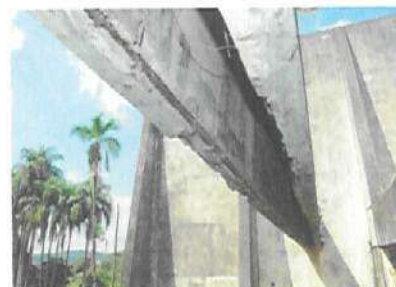
## FICHA 6.2.5: VARANDA LATERAL DIREITA OESTE - PERGOLADO, FLOREIRAS E PILARES.

**Situação encontrada:** As floreiras que emolduram a varanda coberta, foram executadas em concreto armado, ver PRANCHA 01: LEVANTAMENTO MÉTRICO - VARANDA LATERAL DIREITA OESTE - PLANTA COBERTURAS, revestidas por reboco e pintura a cal na cor branca. Peças em ambiente externo apresentando situação de não conformidade, com exposição das armaduras nas laterais e na face inferior. Em processo avançado de oxidação e desbitolamento. Despendimento da capa de recobrimento das armaduras. Os pilares em concreto armado, e pintura na cor vermelha, em ótimo estado de conservação.

**Procdimentos :** Análise estrutural do comprometimento da peça sugere procedimentos de recuperação estrutural de modo a garantir sua estabilidade e durabilidade. Por ser este um parecer técnico preliminar, será necessário à elaboração de laudo estrutural antes da intervenção na peça.

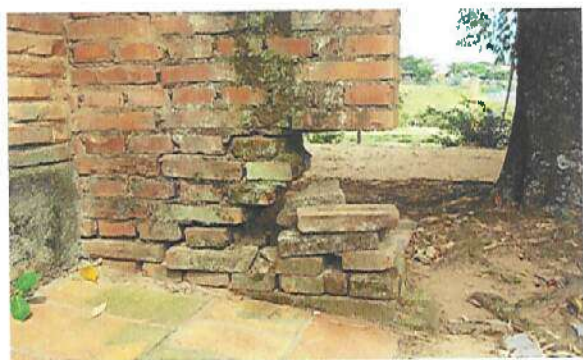
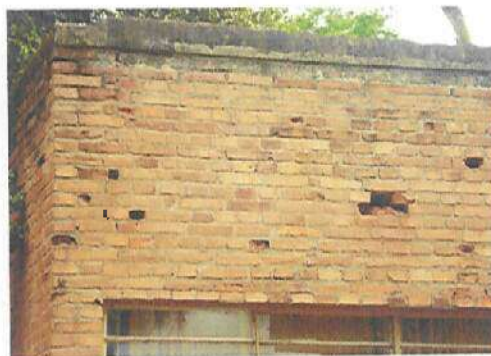
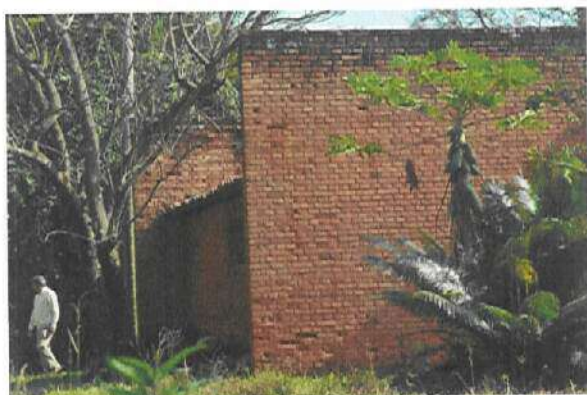
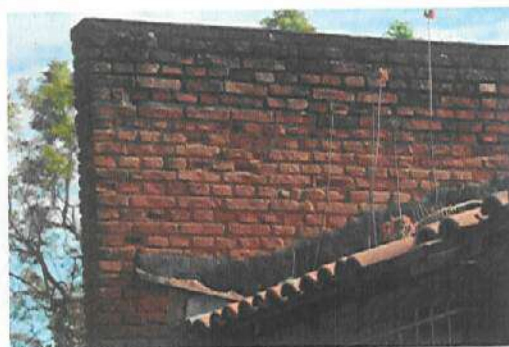
**Situação encontrada :** Alvenarias em tijolo aparente das S5 e S6 . Executadas em tijolos de barro assentados com argamassa de areia cimento e cal.

A empena da S3 apresenta recalque, em função da movimentação do solo decorrente de filtrações de águas pluviais. A ação das intempéries tem provocado o desgaste dos tijolos, alguns já se desprenderam.

**Procedimentos:** Após serem resolvidos os problemas com a condução das águas pluviais, que provocaram o recalque da fundação, deverão ser feitos reparos no baldrame da empena lateral da S3.

Toda a área em tijolo aparente deverá ser lavada com hidro jateamento à baixa pressão com desengordurante químico, escovado com escova com cerdas duras. As partes onde os tijolos se desprenderam ou apresentarem desgastes significativos terão os rejuntos removidos, as peças comprometidas retiradas e recompostas com peças iguais. Por ultimo aplicação de camada protetiva.

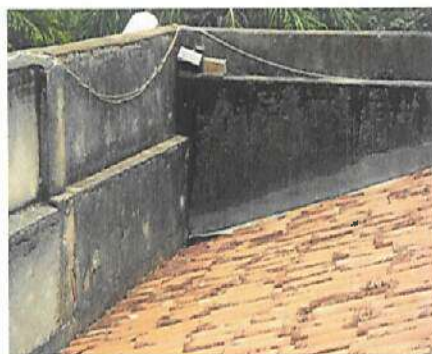
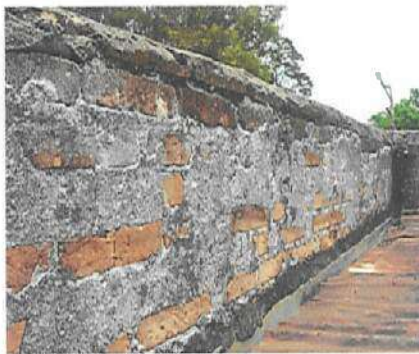
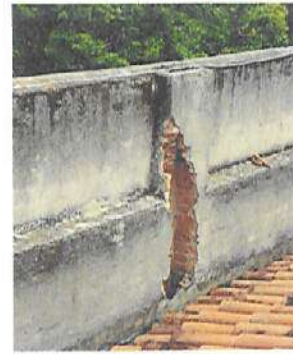
(PRANCHA 01: LEVANTAMENTO MÉTRICO. COBERTURAS SALÃO) .

**Situação Encontrada:** Em estado avançado de degradação. Grandes superfícies com deslocamentos , impregnações decorrentes da ação das intempéries, poluição, além de reparos mal executado e inúmeras trincas

**Procedimentos:** Seu revestimento, devido ao seu mal estado de conservação, deverá receber reparos pontuais. Primeiramente com a retirada das argamassas soltas e posteriormente decapagem com aplicação de removedor de tinta e hidro jateamento cuidadoso. Após o hidro jateamento, com a superfície ainda úmida, os resíduos de tinta que sobraem deverão ser removidos com auxílio de espátula, sempre guardando o devido cuidado para não danificar a argamassa. Os reparos das argamassas se dará com aplicação de chapisco com traço 4:1 ainda com a superfície úmida e aplicação de argamassa com traço 1:2:7 , desempenada e regularizada com régua metálica, desempenadeira e espuma. Não apresentar ondulações ou desigualdade de alinhamento. O acabamento final se dará com estuque de areia e cal. A aplicação de pintura indicada é a cal, na cor branco Barita ( $\text{BaSO}_4$ ), pois ajuda a aumentar a longevidade do reboco por possuir as mesmas características de compatibilidade com substratos porosos da argamassa. Após secagem, as argamassas serão escovadas com escova de cerdas duras e serem levemente umedecidas com pulverizador para a primeira aplicação de caliação com as próximas camadas a cada 12 horas sendo que as camadas devem ser alternadas no sentido vertical e horizontal. O duto de exaustão da lareira deverá ser refeito em alvenaria de tijolos e receber o mesmo revestimento.

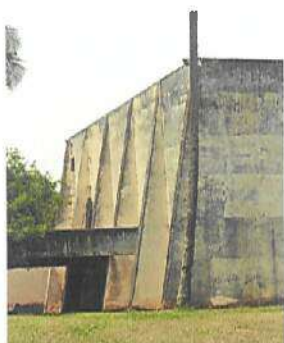
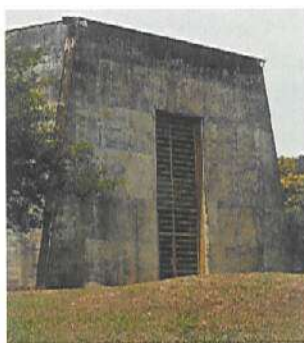
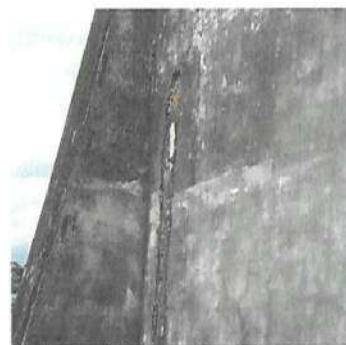
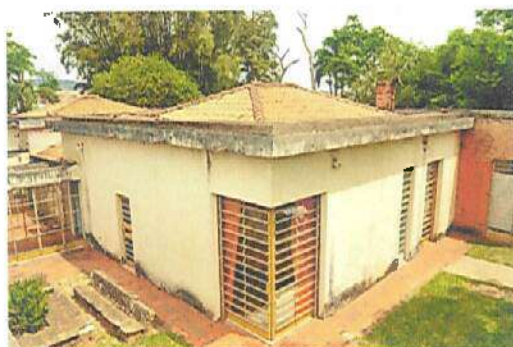
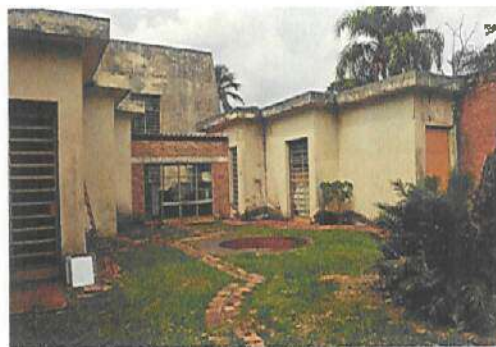
## FICHA 8.2: REVESTIMENTO EXTERNO SALÃO e CORPOS LATERAIS.

**Situação Encontrada:** Encontra-se em estado avançado de degradação. Grandes superfícies com deslocamentos. Impregnações decorrentes da ação das intempéries, poluição, além de reparos mal executado e inúmeras trincas.

**Procedimentos:** Seu revestimento, devido ao seu mal estado de conservação, deverá receber reparos pontuais. Primeiramente com a retirada das argamassas soltas e posteriormente decapagem com aplicação de removedor de tinta e hidro jateamento cuidadoso. Após o hidro jateamento, com a superfície ainda úmida, os resíduos de tinta que sobraem deverão ser removidos com auxílio de espátula, sempre guardando o devido cuidado para não danificar a argamassa. O reparo das argamassas se dará com aplicação de chapisco com traço 4:1 ainda com a superfície úmida e aplicação de argamassa com traço 1:2:7, desempenada e regularizada com régua metálica, desempenadeira e espuma. Não apresentar ondulações ou desigualdade de alinhamento. O acabamento final se dará com estuque de areia e cal. A aplicação de pintura indicada é a cal, na cor branco Barita ( $\text{BaSO}_4$ ), pois ajuda a aumentar a longevidade do reboco por possuir as mesmas características de compatibilidade com substratos porosos da argamassa. Após secagem, as argamassas serão escovadas com escova de cerdas duras e serem levemente umedecidas com pulverizador para a primeira aplicação de caliação com as próximas camadas a cada 12 horas sendo que as camadas devem ser alternadas no sentido vertical e horizontal.

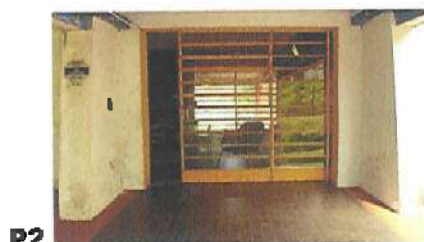
P2

**P2 e P3 :** Portas de acesso do Salão para as Varandas laterais 1 e 2 . Ambas com uma só folha que correm pressas a trilhos no piso e na parte superior, internamente do Salão. Ambas estão sem a tela mosquiteiro.

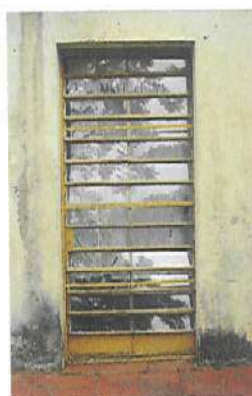
P36

**J6:** Janela do WC 2. Tipo basculante. **P36** porta de acesso externo do D4. De correr tipo basculante. Sem a estrutura da tela mosquiteiro.

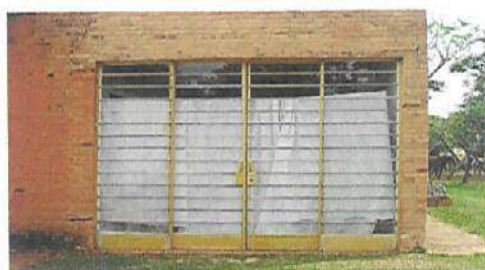
**P35** :Acesso externo ao S4: Portas metálicas com vidros de correr. A estrutura da tela mosquiteiro foi retirada.

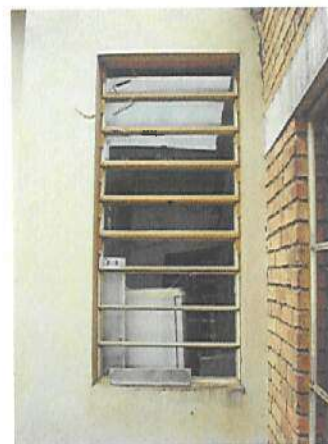
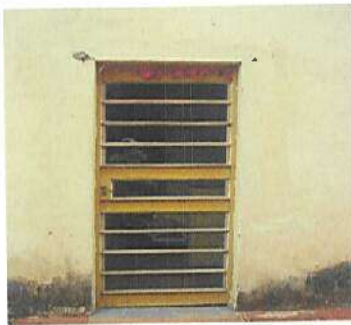
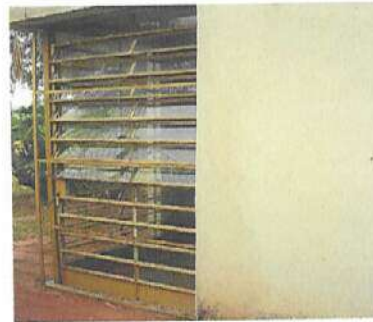
**P18:** porta de acesso externo ao corpo lateral esquerdo. **P17:** porta de acesso externo da S1

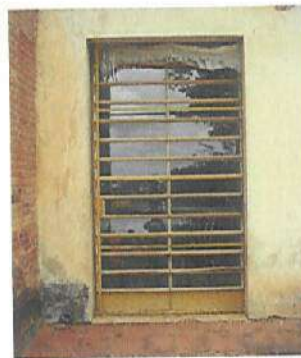
**P 38**

**P 38.** Porta de acesso externo ao D2. De ferro e vidro de correr.

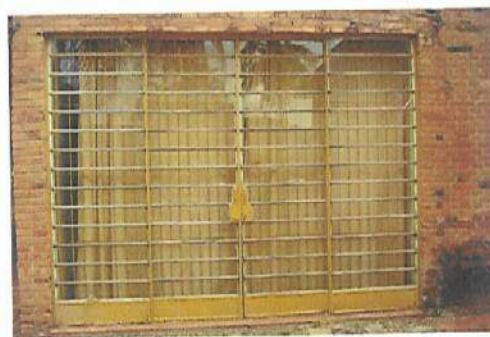
**P 25**

**P 25:** Porta de acesso à Sala 3. Duas folhas de ferro e vidro de correr.

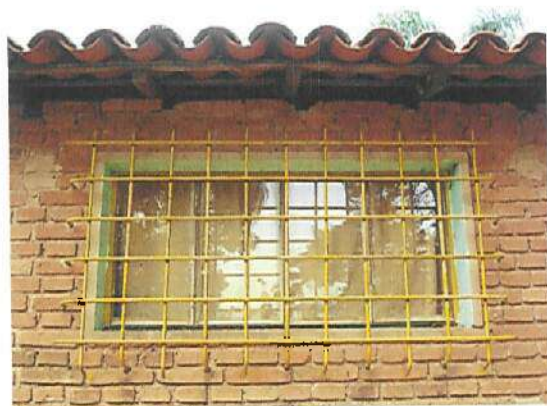
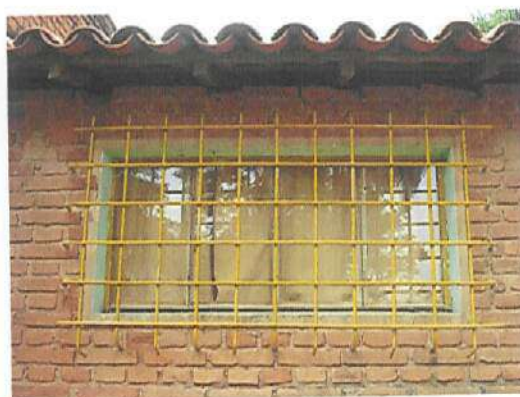
**J2 e J3:** Janela tipo basculante da S3

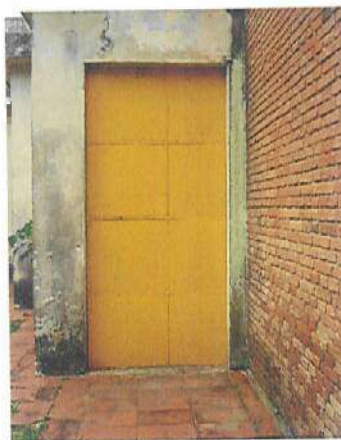
**P23**

**P23:** Porta metálica de acesso a S2.

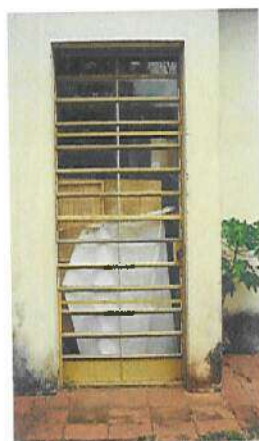
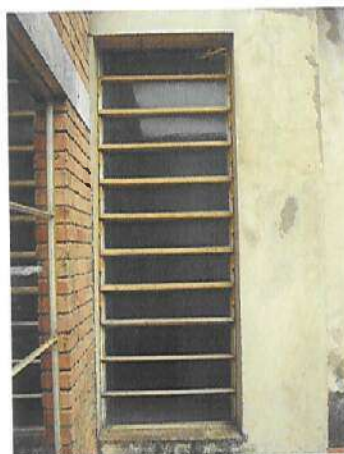
**P21** Acesso ao D1 e **J1** Janela do WC 1

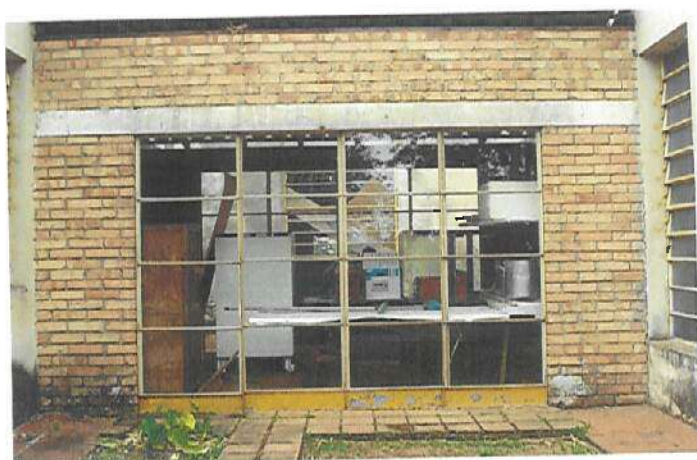
**P15** : Porta de acesso ao Bar pelo Jardim.

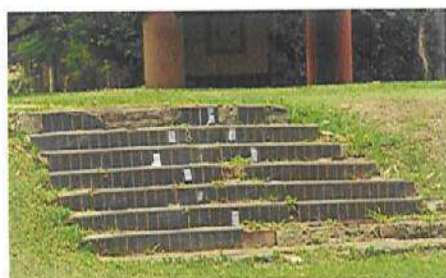
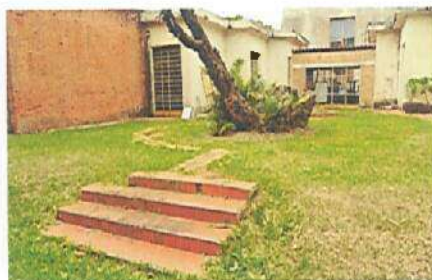
### FICHA 10.1: ESCADAS EXTERNAS.

**Situação Encontrada:** Executadas em alvenaria de tijolos. As que dão acesso as Varanda Lateral 1 e 2 bem como ao Salão, foram revestidas com Cerâmica São Caetano na cor preta e na cor terracota. Algumas rachaduras e peças faltantes.

**Procedimentos:** Serão lavados com jato de água morna com desengordurante químico à baixa pressão. Após a lavagem receber reparos pontuais e recolocação das peças faltantes.

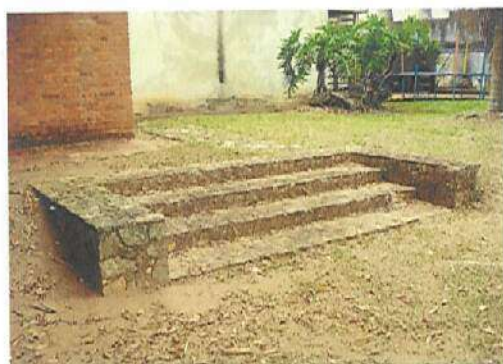
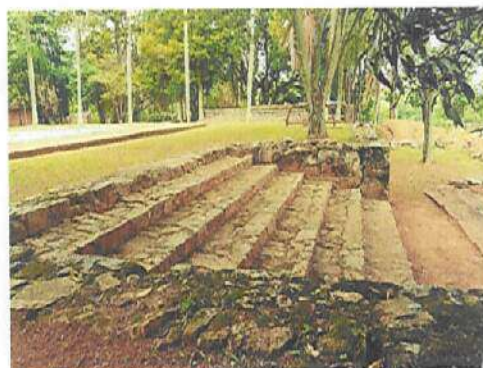
### FICHA 10.3: Escadas do Jardim.

**Situação Encontrada:** Executadas em alvenaria de tijolos e revestidas com pedra bruta argamassada em bom estado de conservação.

**Procedimentos:** Limpeza com jato de água morna com desengordurante químico à baixa pressão, reparos nos rejuntas, substituição das peças faltantes .

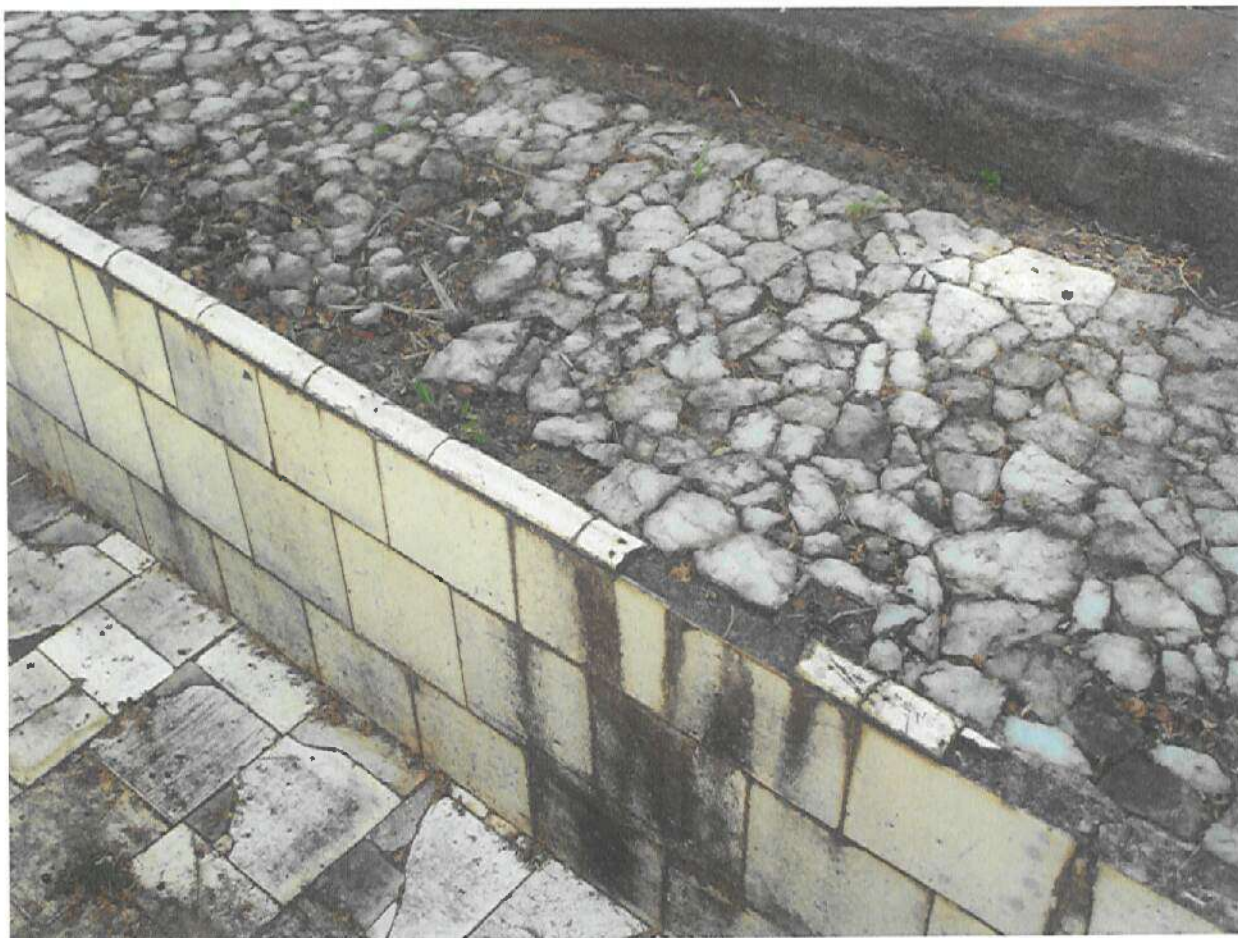
**FICHA 11.2: REVESTIMENTO DO LAVA-PÉS:**

**Situação encontrada :** Lava-Pés com revestimento em cacos de quartzo branco, com rejunte em argamassa. Bom estado de conservação. Rejunte desgastados e algumas peças faltantes.

**Procedimentos:** Deverá receber jateamento com água morna, à baixa pressão com desengordurante químico, recolocação das peças faltantes por peças iguais e seus rejunte refeitos.

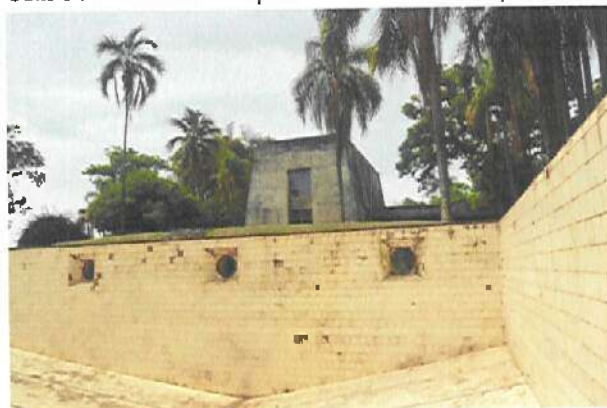
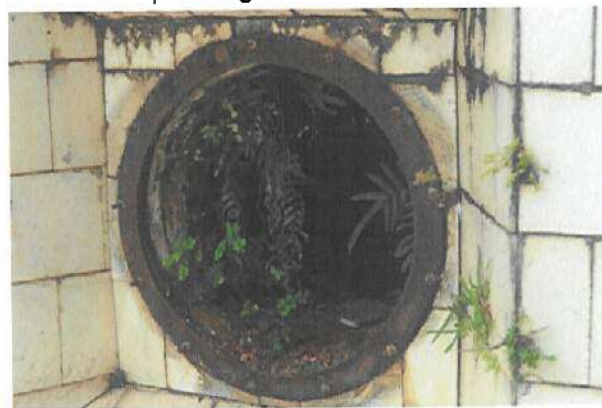
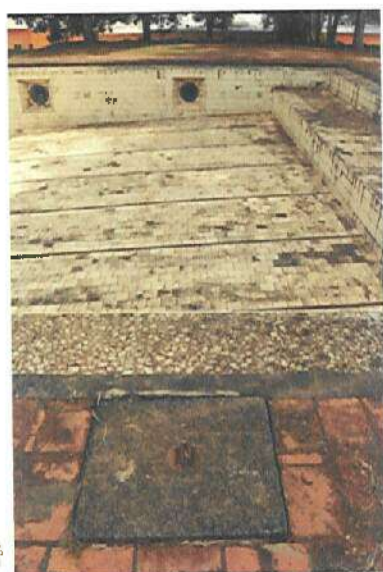
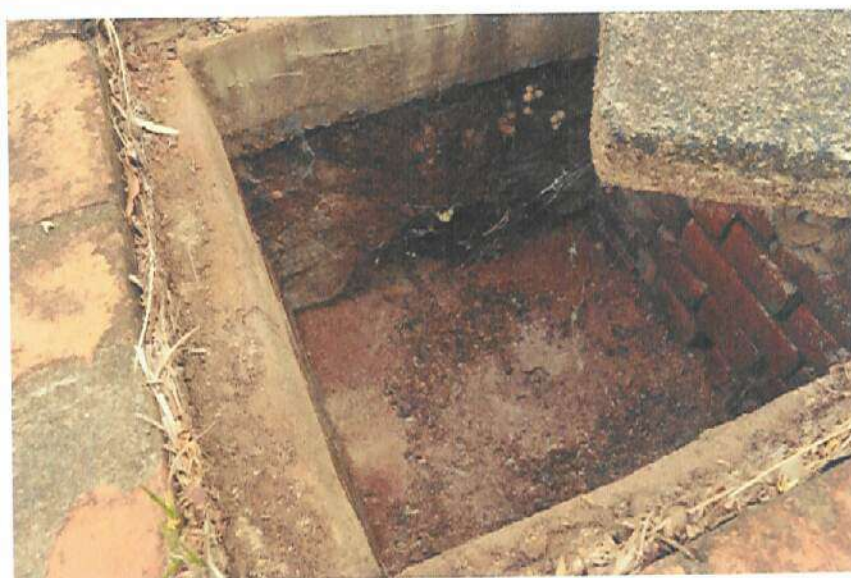
### FICHA 11.3: PISCINA : LUMINÁRIAS.

**Situação encontrada:** As 12 luminárias que faziam a iluminação da piscina não foram encontradas, restando somente seus anéis de vedação, que por sua vez estão totalmente comprometidos pela ferrugem. Vidros das luminárias foram todos quebrados. Os cabeamentos que corriam pelas caixas de passagem foram retirados.

**Procedimentos:** Serão confeccionados novos anéis de vedação em aço inox e vidro temperado, que serão fixados junto com a recuperação dos azulejos. A instalação das novas luminárias embutidas e seus cabeamentos dependerá das orientações de projeto executivo de elétrica que deverá ser contratado quando da sua execução.

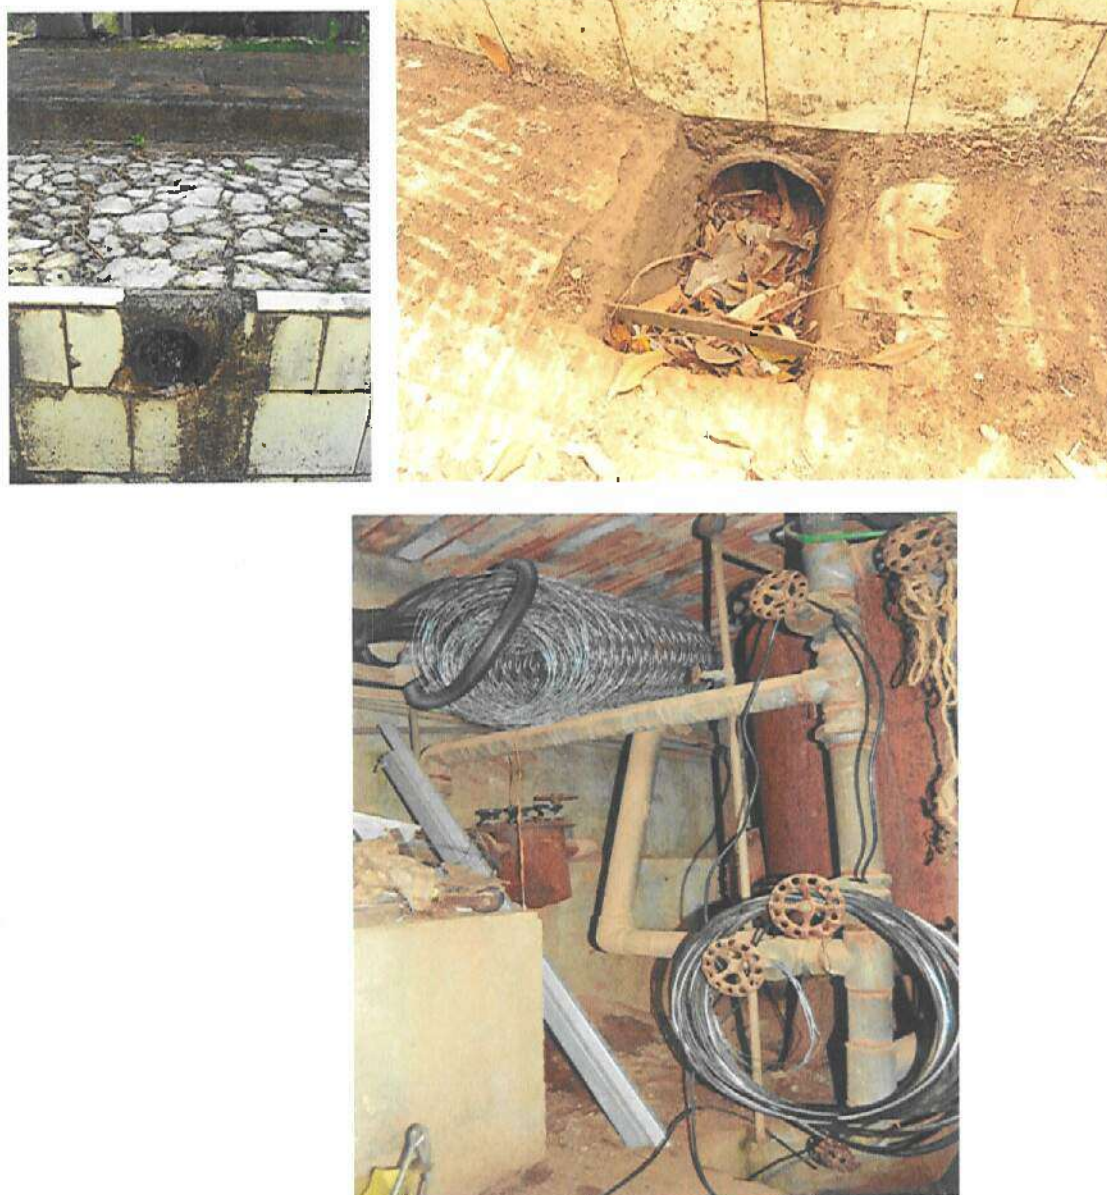
**FICHA 11.4 : TUBULAÇÕES E CONJUNTO MOTOR BOMBA E FILTRO :**

**Situação encontrada:** Motor do filtro inutilizado. Tubulações de drenagem, filtragem e retorno por terem sido executadas em ferro galvanizado encontram-se em péssimo estado de conservação, entupidas e enferrujadas. O conjunto filtro de areia e dosador de cloro não apresentam a mínima possibilidade de recuperação, filtro atacado por ferrugem, conexões entupidas e peças faltantes.

**Procedimentos:** Todo o sistema será substituído por tubulações em PVC soldável e filtro em material vinílico. As instalações elétricas obedecerão às normas estabelecidas pelo projeto executivo de elétrica que deverá ser contratado.

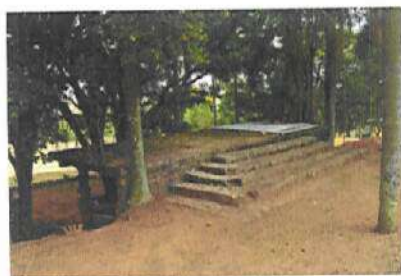
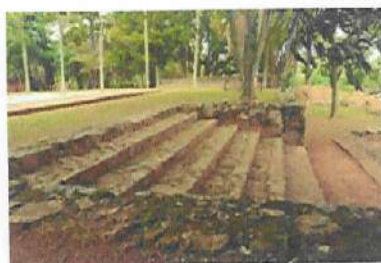
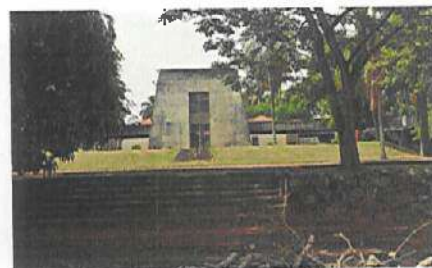
**Situação encontrada :** O Relatório Ambiental, em anexo, traz a locação da cobertura vegetal que compõe o jardim. Envolve a Casa Sede e a área da piscina. Duas escadas de alvenaria de tijolos com revestimento em pedra ladeadas por jardineiras, servem de convite ao acesso ao Salão pela da área da piscina.

**Procedimentos :** As escadarias necessitam de reparos tanto na estrutura de tijolos como nos revestimentos. As mesmas patologias são encontradas nos bancos devendo-se assim adotar os mesmos procedimentos. A lógica do paisagismo original foi rompida com a introdução de novas espécies, queda de árvores e a morte de muitas espécies.

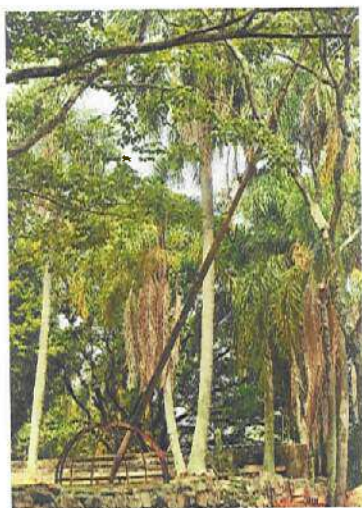
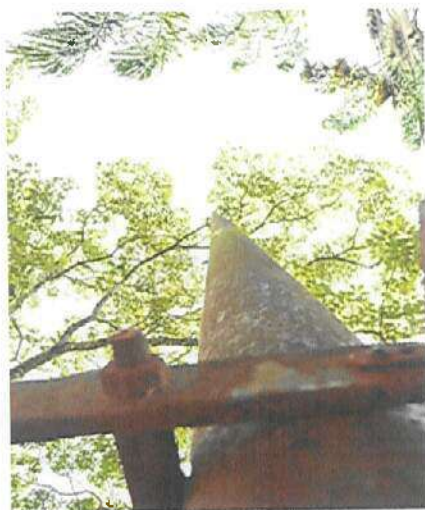
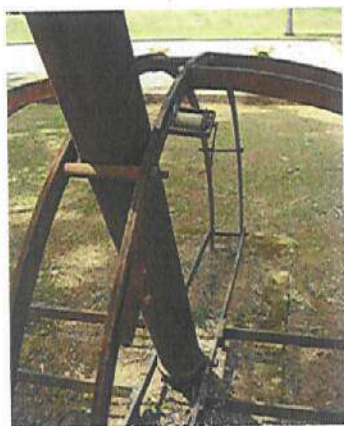
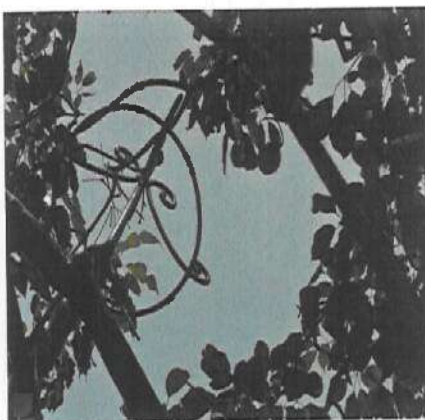
**Situação encontrada:** Toda a estrutura em bom estado de conservação, com poucos pontos de ferrugem. O crescimento aleatório da vegetação descaracterizou totalmente sua função de comunicação com o exterior do conjunto.

**Procedimentos:** Pela pesquisa estratigráfica de pintura não foi possível detectar exatamente as cores primitivas. Após remoção das camadas de ferrugem receberá tratamento contra oxidação e pintura na cor vermelha com tom ainda a ser definido. O novo paisagismo deverá contemplar a questão das linhas de observação das bandeiras.

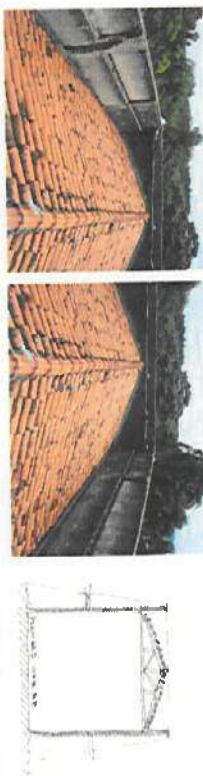
PRANCHA 3 - MAPEAMENTO DE DANOS - COBERTURAS e CORTE BB

**Situação Encontrada:** Executado parte com telhas de barro capa e canal em duas águas com tralças, terças, calços e ripas e a cobertura da Caixa D'água em telhas metálicas sustentadas por vigotas de madeira. Todo telhado do Salão envolto por platibandas. As calhas se conectam por punhadas de Águas Pluviais (AP) que são embudadas nas alvenarias de tijolos, que por sua vez e estão conectadas às caixas de passagem da rede de AP no piso térreo. Telhas desalinhadas, quebradas e peças faltantes o que tem acarretado severas infiltrações. Madeiramento apresenta atividade de insetos xilófagos, umidade e mofo.

**Telhas:** Todo entelhamento de barro deverá ser revisito. As peças quebradas, ou comprometidas serão substituídas por telhas idênticas às originais, capa e canal da Cerâmica Concordia de Valinhos. As telhas deverão preferencialmente ser amarradas com fio de cobre nº 2. Será instalada uma subcobertura em manta Tyvek, ou similar, com o intuito de não permitir infiltrações que deverá ser fixada com fitamento auxiliar duplo com pregos vedantes. As telhas metálicas serão substituídas por peças idênticas.

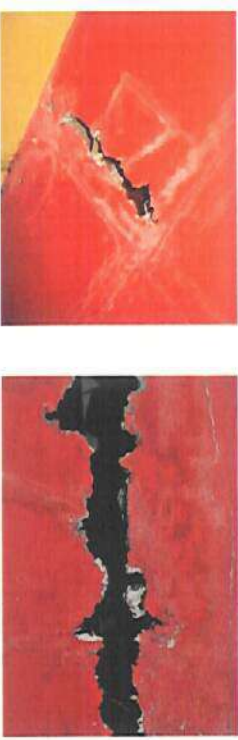
**Situação encontrada:** Executado em estuque de gesso e tela aramada, sustentado por estrutura de madeira. Dividido ao meio rio sentido longitudinal por um rebaixo revestido com placas lisas de alumínio polido, que abriga o sistema de iluminação indireta embuída. O estuque apresenta pontos com deslaminamentos em função de infiltrações de AP e corrosão das telas aramadas. O revestimento em chapas de alumínio em bom estado de conservação apenas com uma placa avariada

DETALHE DO ESTADO ATUAL DE COMPROMETIMENTO DO ESTUQUE DE GESSO.

**Procedimentos:** O forro em estuque de gesso receberá reparos pontuais onde apresentar deslocamentos ou sinais de infiltração. Não se descartando sua substituição por placas de gesso dependendo do grau de comprometimento das telas armadas. Posteriormente receberá pintura com esmalte sintético na cor varnish ESCALA PANTONE PLUS SERIES: Pantone 7413 C. Devido à dificuldade de acesso, não foi feita a inspeção estrutural do forro, mas é possível observar nos deslocamentos a ausência de outras cores.

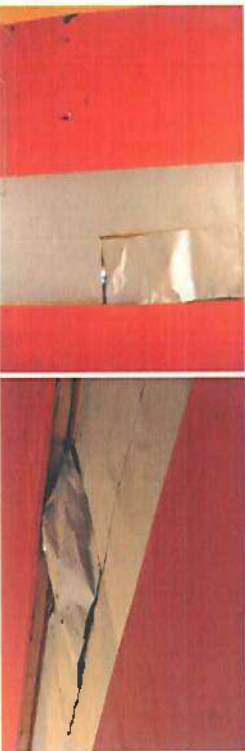
DETALHE DA PLACA DE ALUMÍNIO DO FORRO Avariada.

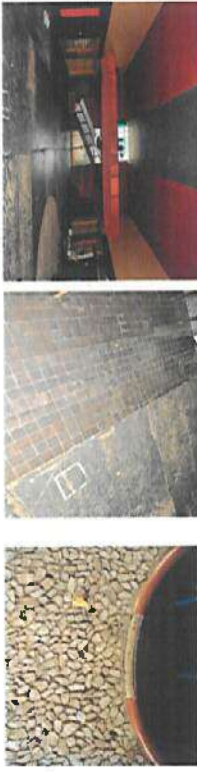
PISO EM ATUAL EM COMPENSADO PISO CERÂMICO DA ENTRADA PISO ENTORNO DA LAREIRA

**Situação Encontrada:** O piso original executado em tacos de madeira que devido às severas infiltrações foi totalmente comprometido e substituído por chapas de compensado naval. A frente da P1, acompanhando a paginação do revestimento cerâmico da parede, foi executada uma faixa de piso impermeável de cerâmica São Caetano marrom escuro. À frente da Lareira acompanhando seu desenho um semicírculo de piso em pedra bruta.

**Procedimentos:** O piso será refeito em tacos de madeira, obedecendo a paginação do croquis abaixo, na mesma qualidade da madeira como os encontrados em outros cômodos. Calafetado, lixado e receber camada protetiva com cera de Carnaúba e posterior polimento.

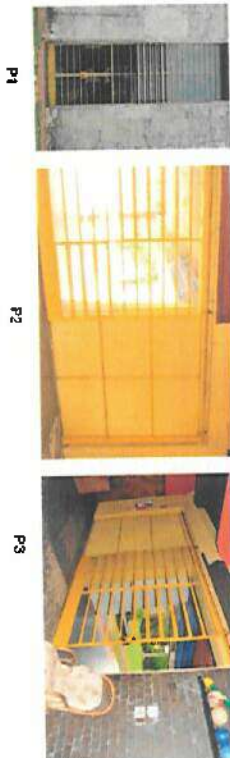
**Situação Encontrada:** P1, P2 e P3, porta janela em ferro e vidro de correr com tela mosquiteiro na P2 e P3. Todas em bom estado de conservação apenas faltando a tela metálica mosquiteiro. Fechaduras, rodanas e rolamentos em bom estado de conservação.

**Procedimentos:** As esquadrias metálicas terão pintura, massa de vedação e vidros removidos numerados e catalogados para guarda e posterior recolocação. As camadas da tinta serão removidas por ataque químico com aplicação de removedor e limpas. Após, receberão pintura contra ferrugem e aplicação de esmalte sintético na cor amarela, Pantone Plus Séries 1225 C, conforme relatório de prospeções pictóricas ficha PP37.

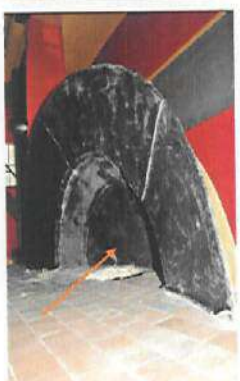
**Situação Encontrada:** Confeccionada em chapas de alumínio na forma de chapéu. Apresenta-se em mal estado de conservação com sua aba se desprendendo e a ausência da luminária a "vapor". Os registros que conduziam a água para a luminária embutidos na alvenaria não sofreram danos. O cabeamento de fornecimento de energia ao todo da exaustão da lareira. Sua chaminé acima do telhado necessita de reparos.
