**MEMORIAL DESCRITIVO**  
**PARA OBRA DE CONSERVAÇÃO DE BEM TOMBADO**  
**CASA SEDE DA FAZENDA CAPUAVA**

**CASA MODERNISTA DE FLÁVIO DE CARVALHO**

VALINHOS  
SÃO PAULO

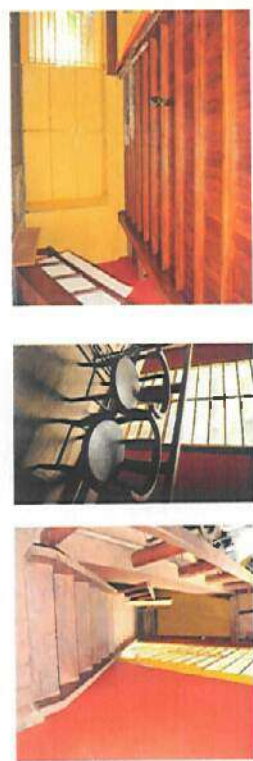
VISTA DA ESTRUTURA DO MEZZANINO

**Situação Encontrada:** Executado em madeira. Apoiado em duas vigas de 40 cm x 20 cm engastadas nas paredes Leste e Oeste do Salão. Estas dão sustentação ao conjunto de vigotas nas quais o tabuleado tipo meado e fêmea de seu piso está fixado.

**Procedimentos:** Devido ao estado de conservação não necessita reparos somente limpeza e aplicação de camada protetiva com verniz náutico brilhante.

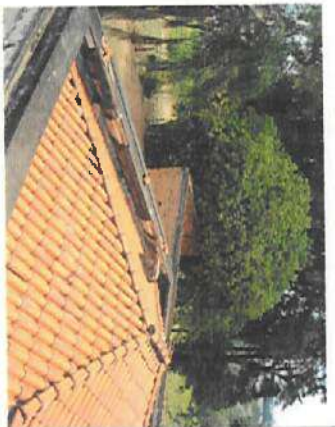
VISTA TELHADOS CORPO LATERAL LESTE

**Situação encontrada:** Executado com telhas capa e canal em quatro águas envoltos por floreiras. As calhas se conectam com primadas de Águas Pluviais (AP) embutidas nas alvenarias que por sua vez e estão conectadas às calhas de passagem da rede de AP na calçada. Apresenta telhas desalinhadas, quebradas e peças faltantes o que tem acarretado severas infiltrações.

**Procedimentos:** Todo entelhamento deverá ser removido e avaliada, as peças quebradas e faltantes serão substituídas por telhas idênticas às originais, capa e canal da Cerâmica Concorria de Valinhos. As telhas deverão preferencialmente ser amarradas com fio de cobre nº 2. Será instalada uma subcobertura em manta Tyvek, ou similar, com o intuito de não permitir infiltrações que deverá ser fixada com ripamento auxiliar duplo com pregos vedantes.

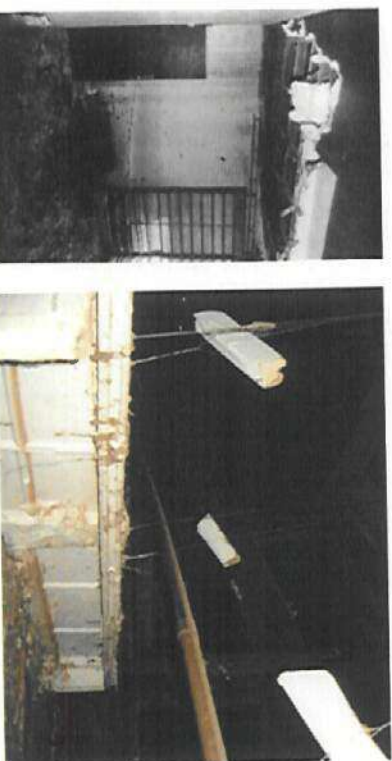
SITUAÇÃO REBAIXAMENTO O DO FORRO ENCONTRADA EM AGOSTO DE 2015

Situação Encontrada: Executado originalmente em estuque de gesso com estrutura de madeira e tela aremadada, foi substituído por placas de gesso fixadas na estrutura do telhado. A posição do rebaixo do forro para iluminação indireta foi mantida com as mesmas características encontradas.

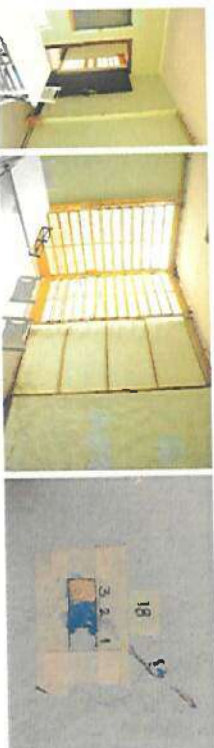
**Situação encontrada :** Executado em reboco irregular de areia cimento e cal. Em bom estado de conservação.

**Procedimentos:** A argamassa de revestimento, devido ao seu estado de conservação não deverá receber reparos, porém a pintura a base PVA será removida, pois a prospecção estratigráfica apontou três camadas antes da base (PP18). Na camada 1 pintura PVA azul claro, a camada 2 pintura cal na cor azul ultramar e na 3 a base.

A opção de pintura para a S1 será nas paredes faces oeste e sul será pela camada 2, pintura a cal azul ultramar, e nas paredes faces norte e oeste, onde correm as folhas da P17, obedecer o mesmo critério adotado para as paredes dos outros cômodos onde correm as folhas das portas de correr, pintura a cal na cor na cor amarela Pantone Plus Série 1225 C.

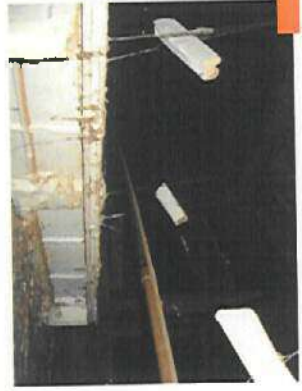
FOTOS DA DÉCADA DE 80 - RICARDO LEITE

Executado em estuque de gesso com estrutura de madeira e tela aramada. Nas imagens acima nota-se que o estuque de gesso estava se deslocando em função do apodrecimento das telas aramadas. Foi substituído por placas de gesso fixadas por tirantes metálicos na estrutura do telhado, foi mantido o rebaixo da iluminação indireta como mostra a foto acima.

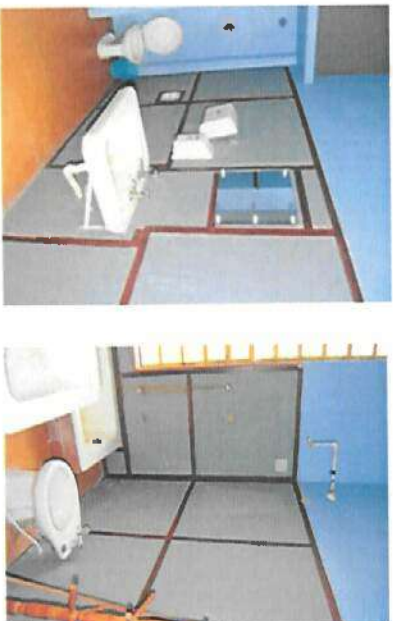
**Situação encontrada:** Executado em cerâmica São Caetano amarela apresenta-se em bom estado de conservação.

SITUAÇÃO ENCONTRADA EM 2015

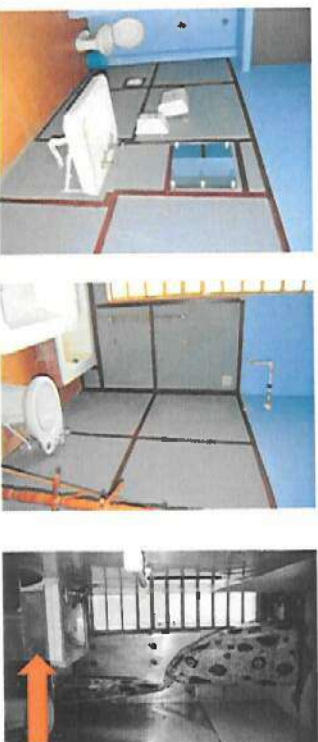
PAREDE DE SUSTENTAÇÃO PIA

**Situação encontrada:** As peças sanitárias em cerâmica como banheira, vaso, bidê, pia, papeleira, saboneteira, armários embutidos em bom estado de conservação.

A instalação hidráulica encontrava-se em funcionamento à época da intervenção para o processo de conservação. .

SITUAÇÃO ENCONTRADA EM 2015

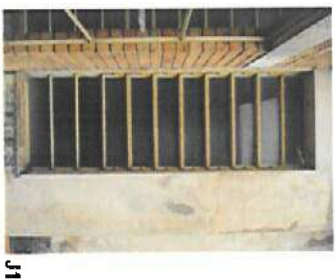
A J1 janela em ferro e vidro basculante, em bom estado de conservação. A tela mosquiteiro foi retirada

A J1 terá pintura, massa de vedação e vidros removidos que serão numerados e catalogados para guarda e posterior recolocação.

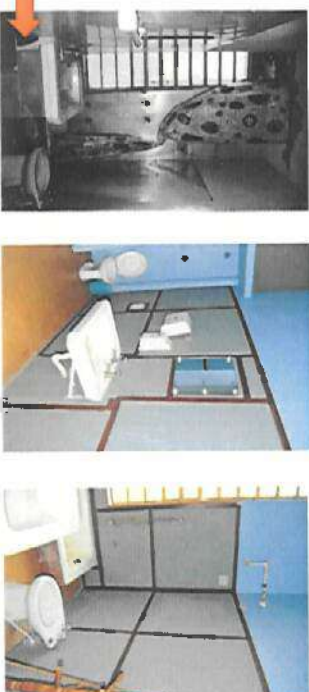
Situação encontrada: A barra impermeável em chapas de alumínio removidas, bem como a coluna de sustentação da pia.

SUSTENTAÇÃO DA PIA - DÊCALDA DE 80

SITUAÇÃO ENCONTRADA EM 2015

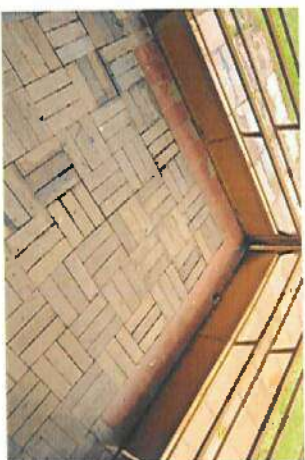
SITUAÇÃO ENCONTRADA EM 2015

**Procedimentos:** O piso em tacos de madeira será reassentado com cola no contrapiso existente e deverá obedecer à lógica encontrada em outros cômodos como aponta o croquis abaixo.

Posteriormente calafetado, lixado e receber camada protetiva com cera de canaúba e lustreado.

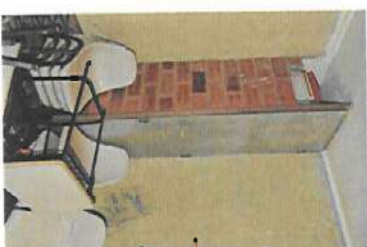
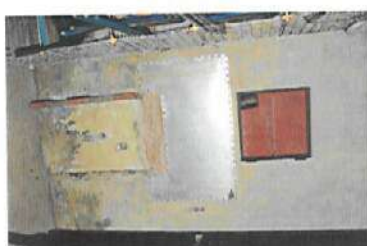
A pia e suas paredes de sustentação foram retiradas.

O armário embutido apresenta na sua lateral junto ao forro algumas peças faltantes, mas de maneira geral em bom estado.

O estrado da cama passará por limpeza e receber tratamento preventivo contra ataques de insetos xilófagos.

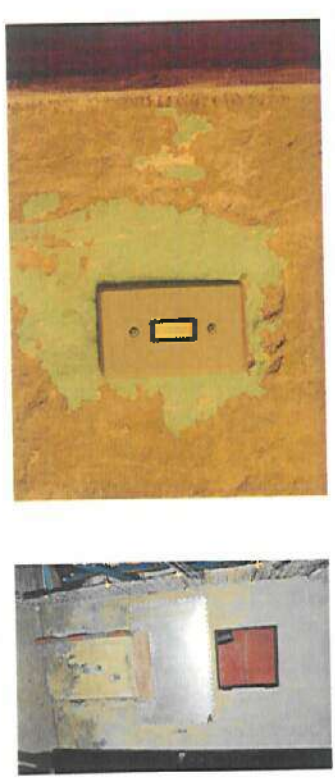
INTERRUPTOR D1  
PIA

**Situação Encontrada:** As instalações elétricas passaram por reparos pouco antes da interdição para as obras de conservação. Bom estado de conservação estando em uso.

Como a pia foi retratada, a alimentação de água foi fechada com plugue bem como a tubulação do esgoto. Os metais da pia encontram-se guardados nos galpões da fazenda.

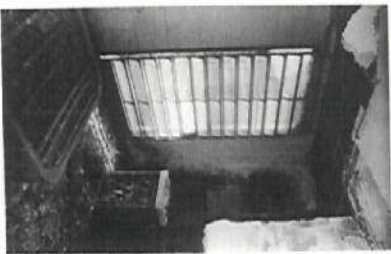
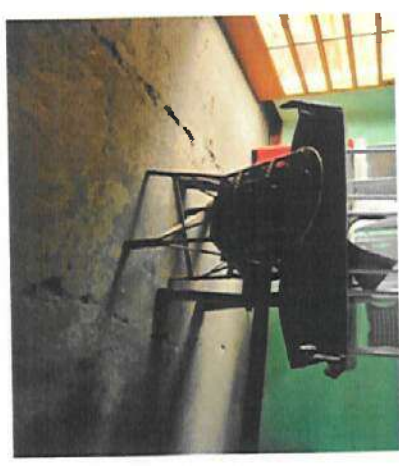
**Características:** Na situação encontrada na década de 80 o dormitório tinha como mobiliário cama de alvenaria com estrado de madeira conforme foto PB abaixo.  
Armário embutido da pia com espelho, piso em tacos de madeira e porta janela metálica com acesso ao jardim.  
Forro em gesso.

FOTO DÉCADA DE 80 - RICARDO LENTE

FOTO AGOSTO 2015 - RICARDO LENTE

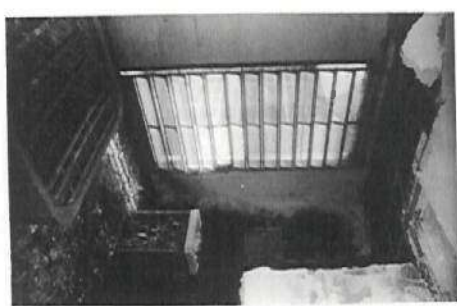
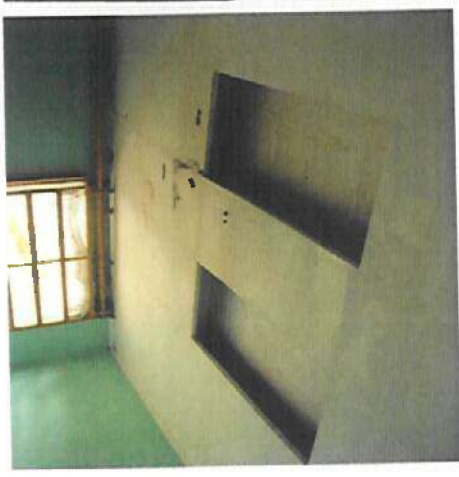
FICHA 3.9.1

**Situação encontrada:** Originalmente executado em estuque de gesso com estrutura de madeira e tela aramada, foi muito comprometido em função das infiltrações de águas pluviais conforme foto PB da década de 80. Substituído parcialmente por placas de gesso fixadas por tirantes na estrutura do telhado.  
O rebaixo do forro para iluminação indireta foi mantido mas apresenta pontos com sinais de infiltrações oriundas do telhado.

FOTO PR.DÉCADA DE 80 - RICARDO LENTE

SITUAÇÃO ENCONTRADA EM 2015

**Procedimentos:**  
Serão feitos somente reparos pontuais nos pontos onde houver avarias e posteriormente receber pintura a cal na cor Branco de Barão

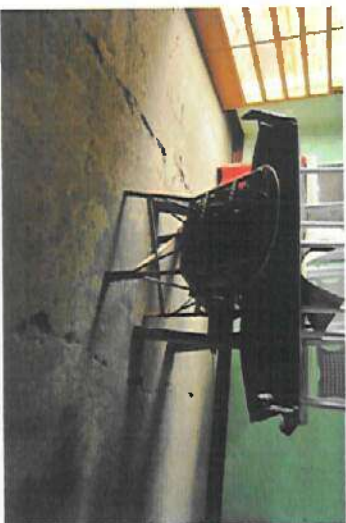
**Situação encontrada:** O piso original executado em tacos de madeira foi totalmente refeito. Conta piso em concreto em bom estado de conservação.

**Procedimentos:** O piso em tacos de madeira colados será reassentado com tacos de madeira igual ou similar de boa qualidade, obedecendo à lógica encontrada em outros cômodos como aponta o croquis abaixo.

Após seu assentamento será catetado, lixado e receber camada protetiva com cera de carnaúba e lustreção.

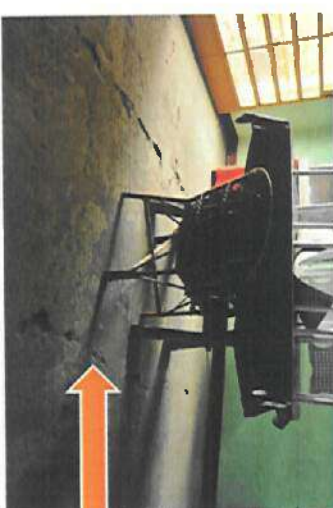
**Situação encontrada:** Pia em bom estado de conservação. Diferentemente de outros cômodos a barra impermeável da pia não foi condicionada com placa de alumínio e sim com placas de cerâmica São Caetano marrom.

O armário embutido da pia ainda apresenta parte da porta de espelho quebrada. A cama de alvenaria de blocos cerâmicos foi demolida e seu estado refeito.

PIA SITUAÇÃO ENCONTRADA EM 2015 MARCA DA CAMA DE ALVENARIA NO CONTRAPISO QUE FOI DEMOLIDA

**Procedimentos:** Os metais da pia terão seus reparos trocados. A parede sustentação será limpa com esponja de baixa abrasividade e receber camada protetiva.

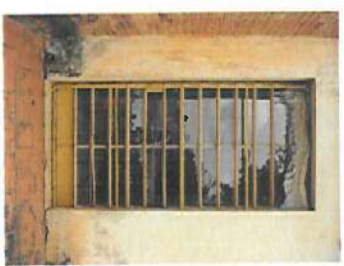
Situação encontrada: A P22 porta de madeira em bom estado.

A P39 porta janela em ferro e vidro de correr em bom estado. Fechaduras, rodanas e rolamentos em bom estado. A tela mosquitoireiro foi retirada.

**Procedimentos:** A esquadria terá pintura, massa de vedação e vidros removidos que serão numerados e catalogados para guarda e posterior reolocação.

As camadas de tinta serão removidas por ataque químico com aplicação de removedor de tinta e limpas e logo após receberá pintura contra ferrugem e aplicação de esmalte sintético na cor amarela ( Pantone Plus Séries 1225 C).

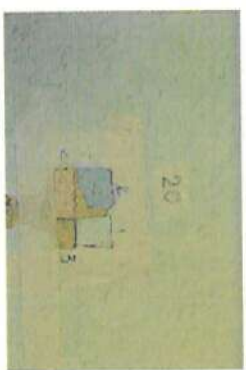
PP20

Situação encontrada: Executado em argamassa de areia cimento e cal. Em bom estado .

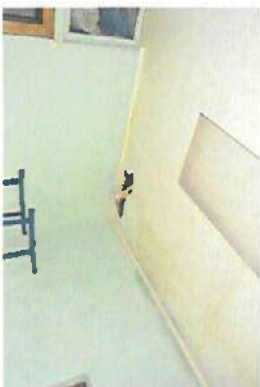
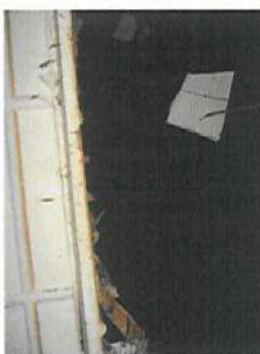
**Situação encontrada:** Executado originalmente em estuque de gesso com estrutura de madeira e tela aramada, foi substituído por placas de gesso fixadas por tirantes na estrutura do telhado o rebaixo da iluminação indireta foi mantido. Apresenta uma das placas quebrada.

FORRO SITUAÇÃO ENCONTRADA EM 2016

**Procedimentos:** Em função de seu estado receberá apenas reparo pontual na placa de gesso danificada.

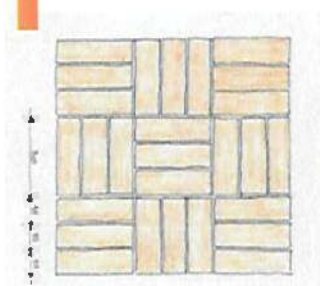
**Situação encontrada:** O piso originalmente foi executado em tacos de madeira colados no contra piso de concreto. Foi totalmente removido. O contra piso em concreto apresenta-se em bom estado.

**Procedimentos:** O piso em tacos de madeira será refeito obedecendo à peginação do croquis acima. Os rejuntas serão calafetados, lixado e receber camada protetiva com cera Carnaúba e lustração.

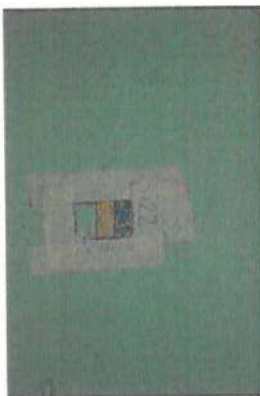
PP22

**Situação encontrada:** Executado em argamassa de areia cimento e cal. Em bom estado.

**Procedimentos:** O revestimento interno, devido ao seu estado de conservação não deverá receber reparos, porém a pintura será removida.

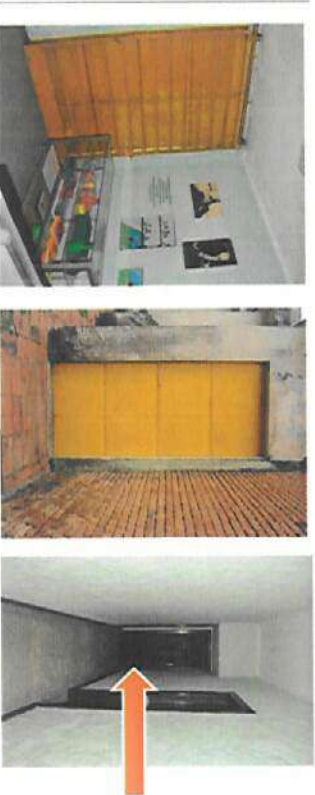
**Situação Encontrada:** A P25 e P5.1 portas de madeira montada em bom estado.

A P26 porta janela de correr tipo basculante em ferro e vidro em bom estado, a tela mosquiteiro foi substituída por chapas metálicas.

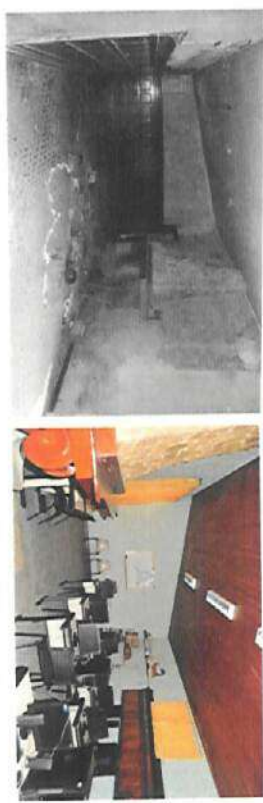
**Situação encontrada:** Exaustão em tabuado de tipo maciço e fêmea, fixado na estrutura do telhado. Não aparenta ser o forno primitivo.

FOTOS PR DÉCADA DE 80, RICARDO LENTE

SITUAÇÃO ENCONTRADA EM 2015

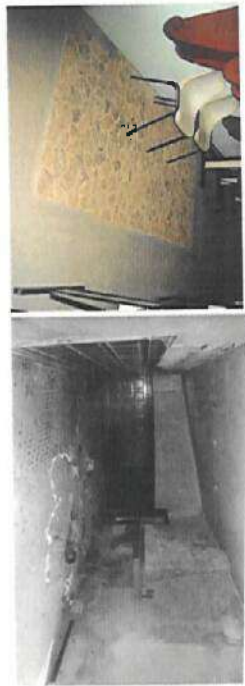
**Situação Encontrada:** O piso encontrado em 2015 executado em tabuado foi totalmente removido. O contra piso em concreto bom estado de conservação.  
O piso que envolve a boca da lanterna em bom estado de conservação.

**Procedimentos:** O piso será reassentado em tabuado liso, como o encontrado na década de 80 logo após o falecimento de Flávio como mostra a foto PB acima e obedecer a paginação indicada da Prancha 4 – Intervenções Propostas - Piso.

Após seu assentamento será caletado, lixado e aplicada camada protetiva com cera de carnaúba e lustrado.

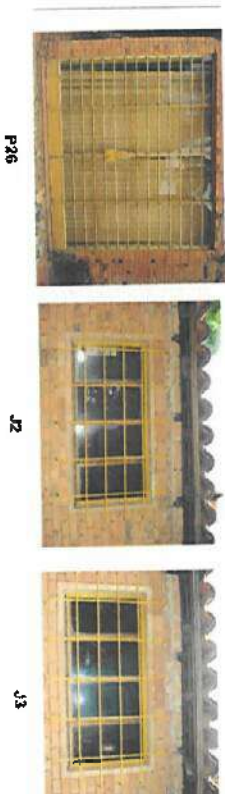
**Situação encontrada:** A P26 porta janela de correr em ferro e vidro em bom estado de conservação. A tela mosquito foi removida. J2 e J3 em ótimo estado de conservação.

**Procedimentos:** As esquadrias metálicas terão pintura, massa de vedação e vidros removidos que serão numerados e catalogados para guarda e posterior relocalização.

As camadas de tinta serão removidas por ataque químico com aplicação de removedor de tinta e limpas, em seguida receberão pintura contra ferrugem e aplicação de esmalte sintético na cor amarela (Parlone Plus Sines 1225 C).

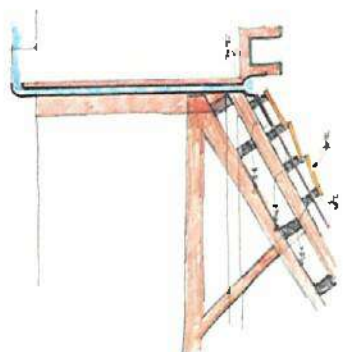
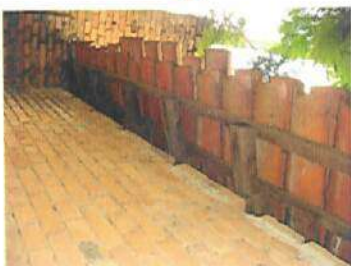
As águas pluviais da S5 são lançadas diretamente nas calçadas pelos beirais.

Os rufos e calhas apresentam pontos de oxidação e soldas comprometidos.

CROQUIS FLOREIRA, CAIXA E CONDUUTOR DE AP.

BEIRAL DO TELHADO DA S5.

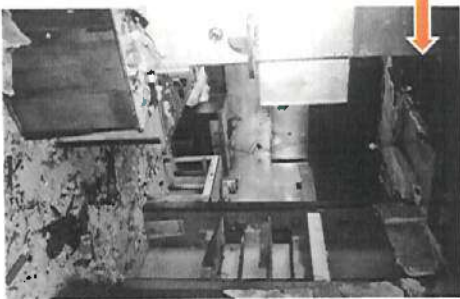
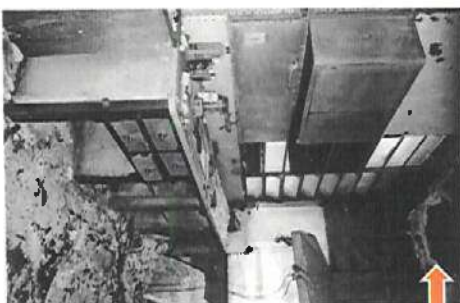
**Características:** Executada em alvenaria de tijolos com revestimento em chapas de alumínio nas partes unidas, no restante até o forro em argamassa de areia cimento e cal com pintura a cal. Após o falecimento de Flávio a cozinha, bem como os outros cômodos da casa, teve seu forro em estuque de gesso totalmente comprometido pela infiltração de águas pluviais pelo apodrecimento das telas aramadas com pode ser constatado nas imagens PB abaixo.

FOTOS DÉCADA DE 80, RICARDO LETTE

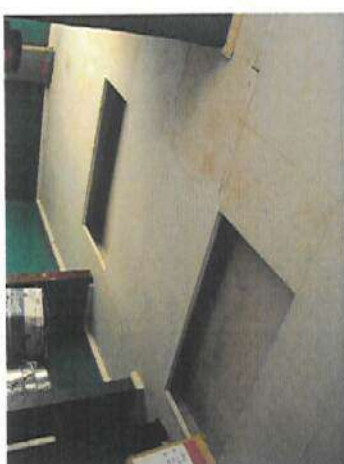
**Situação encontrada:** Forro em estuque de gesso totalmente comprometido pela infiltração de águas pluviais pelo apodrecimento das telas aramadas com pode ser constatado nas imagens PB abaixo da década de 80. Foi posteriormente refeito em placas de gesso alitransadas na estrutura do telhado.

FOTOS DÉCADA DE 80, RICARDO LETTE

SITUAÇÃO ENCONTRADA EM 2015

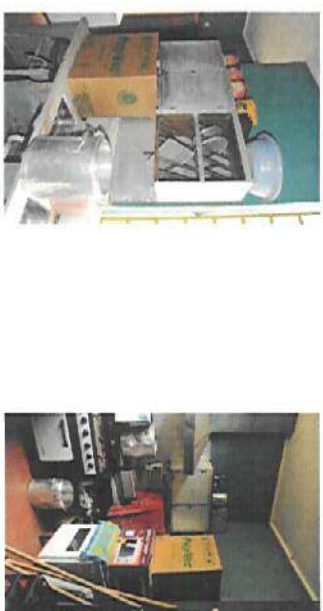
PIA E ARMÁRIO

**Situação encontrada:** Os armários de madeira geral em bom estado, encontrava-se em uso antes da interdição para as obras de conservação.

A pia de mármore branco com duas cubas em aço inox apesar de apresentar desgaste natural gerado pelo uso, está em boas condições.

COPA SITUAÇÃO ENCONTRADA EM 2015

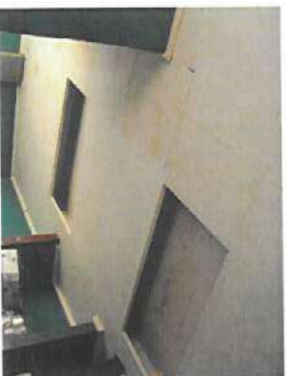
**Situação encontrada:** O sistema de água e esgoto da pia estava em funcionamento até a interdição para as obras de conservação. A iluminação embutida e o interruptor foram revisados e estão em funcionamento.

**Procedimentos:** As instalações hidráulicas passaram por cuidadosa revisão prevendo-se a troca de reparos, sifões e outra conexões.

A instalação elétrica não será alvo de intervenção nesta fase, ficando para a Fase II quando será formalizado o Projeto Cultural prevendo projetos executivos de readequação funcional, museológico, elétrica e luminotécnica que serão submetidos ao CONDEPHAAT pra avaliação e autorização para sua execução.

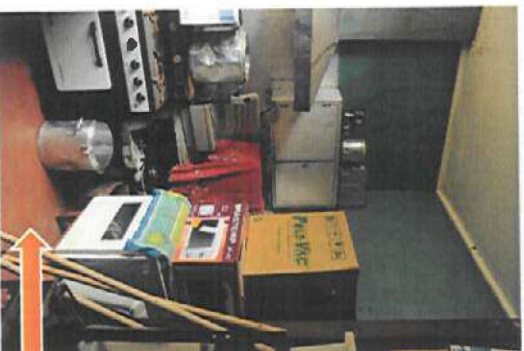
**Situação encontrada:**  
O piso em cerâmica São Caetano vermelha em bom estado.

**Procedimentos:** Hidro jateamento cuidadoso a baixa pressão com desengordurante químico, limpeza com esponja de baixa abrasividade e aplicação de camada protetiva com polimento com alta resistência ao tráfego de pedestres.

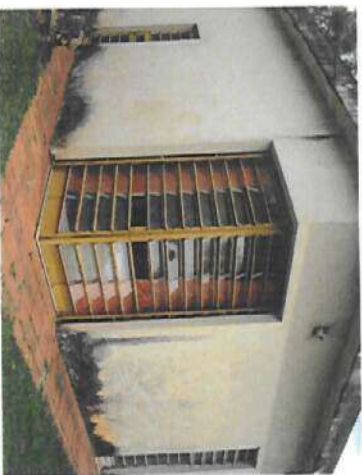
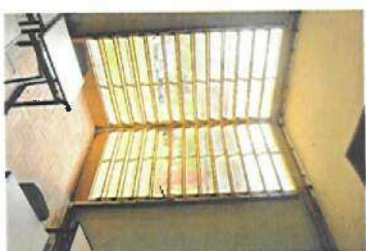
S4 SITUAÇÃO ENCONTRADA EM 2016

Revestimento interno em argamassa irregular.

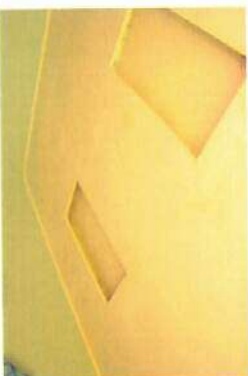
**Situação Encontrada:** Forro em gesso com seu rebato para a iluminação indireta em bom estado. Executado originalmente em estuque de gesso com estrutura de madeira e tela aramada, foi substituído por placas de gesso fixadas na estrutura do telhado.

**Procedimentos:** Devido ao seu estado de conservação somente serão feitos pequenos reparos pontuais e posteriormente receber pintura a cal na cor Branco de Barita.

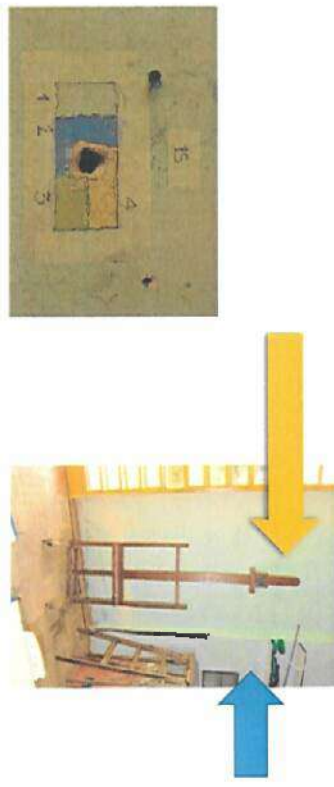
PP 15

**Situação encontrada:** Executado em argamassa de areia dimento e cal. Em bom estado de conservação, apenas com alguns traumas mecânicos. A prospeção estratigráfica PP15, na parede leste apresentou na primeira camada tinta PVA azul claro. A camada 2 apontou pintura a cal na cor azul ultramar. Na camada 3 amarelo pardo e na 4 a base.

PAREDE FACE NORTE DA S4 - PINTURA

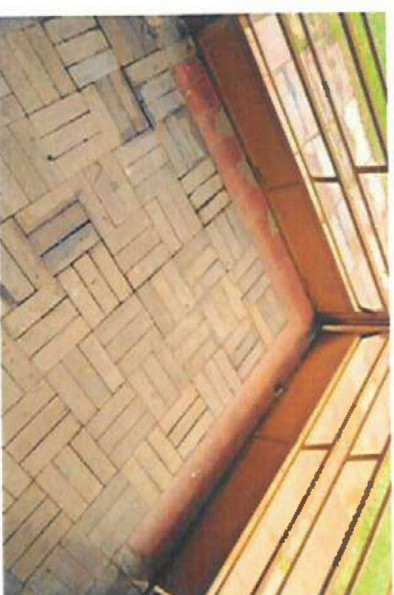
**SITUAÇÃO ENCONTRADA EM 2015**

**Situação Encontrada:** Executado em tacos de madeira colados no contra piso de concreto. Apresenta-se em mal estado de conservação. A barra impermeável em cerâmica, apresenta traumas mecânicos.

**Procedimentos:** O piso de madeira terá os tacos soltos colados, calafetados, lixados. Após receberá camada protetiva com cera de carúmba e lustro.

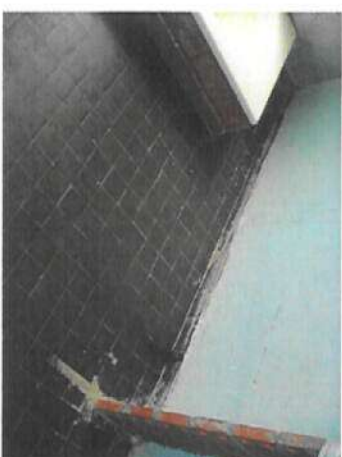
SITUAÇÃO ENCONTRADA EM 2015

**Situação encontrada:** Piso cerâmico em bom estado de conservação. Nas imagens abaixo observa-se que a pia sua parede de sustentação foram substituídas em intervenção anterior.

**Procedimentos:** Todo o piso será lavado com hidro jateadora a baixa pressão com desengordurante químico. Os rejuntas serão reparados. Há indicação de substituição da pia por outra nas mesmas dimensões das encontradas nos outros cômodos e a recomposição da sua parede de sustentação na dimensão indicada no piso cerâmico.

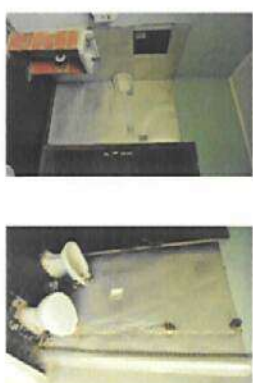
SITUAÇÃO ENCONTRADA EM 2015

O revestimento em chapa de alumínio da parede face norte foi parcialmente retirado bem como os quadros de madeira.

Os revestimentos em argamassa acima das chapas em bom estado de conservação com pintura PVA na cor azul claro, porém a PP 16 apontou na camada 2 pintura a cor azul ultramar.

**Procedimentos:** Após rigorosa inspeção a barra impermeável em chapas de alumínio terá seu revestimento reparado conforme a situação, mantendo o desenho encontrado. O revestimento interno devido ao bom estado de conservação não deverá receber reparos. A pintura atual passará por decapagem com aplicação de removedor de tinta e hidro-jateamento cuidadoso.

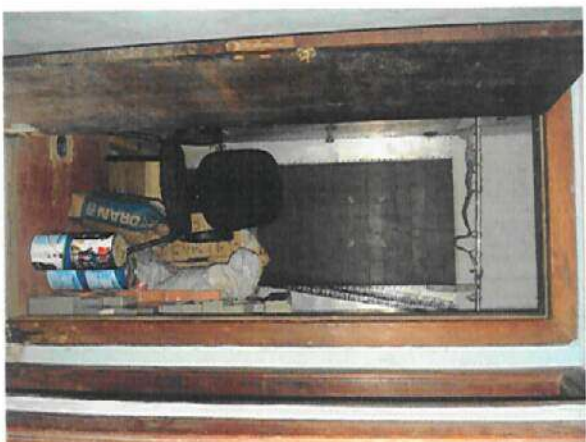
SITUAÇÃO ENCONTRADA EM 2016

**Situação encontrada:** Piso cerâmico São Caetano vermelho no rebaixado do box foram aplicados azulejos São Caetano branco, em bom estado apresentando acúmulo de sujidades.

**Procedimentos:** O piso cerâmico e o revestimento do rebaixo do box devido ao seu bom serão mantidos. Aplicação de hidro jateamento com desengordurante químico a baixa pressão e aplicação de camada protetiva com polímero de alta resistência ao tráfego de pessoas.

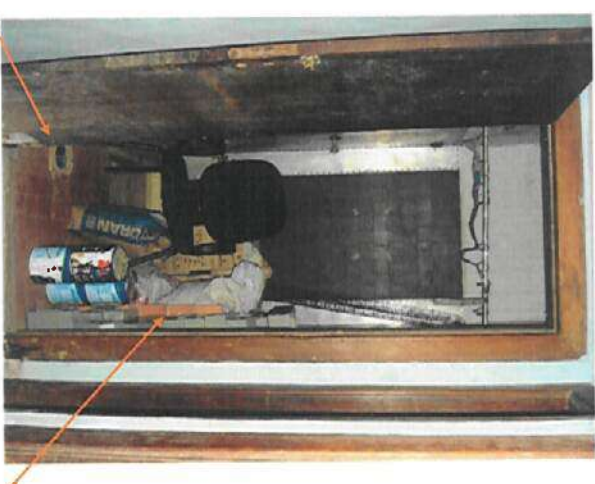
SITUAÇÃO ENCONTRADA EM 2016

**Situação encontrada:** A pia foi retirada de sua parede de sustentação. O vaso também foi retirado.

POSICIONAMENTO DO ESGOTO DO VASO

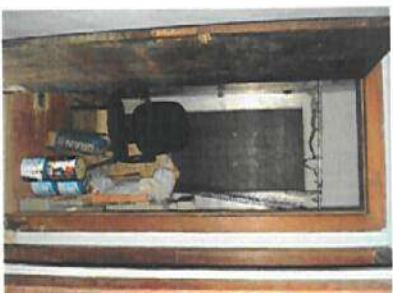
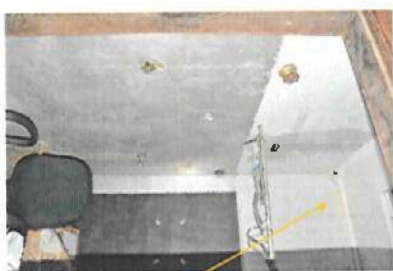
SITUAÇÃO ENCONTRADA EM 2015

**Situação encontrada:** Revestimento das partes úmidas em chapas de alumínio polidas e cerâmica São Caetano marrom. Adina da barra impermeável revestimento em argamassa de areia cimento e cal. A pintura a cal na cor amarela foi recoberta por tinta PVA azul claro. Fôrro em gesso.

PINTURA AMARELA

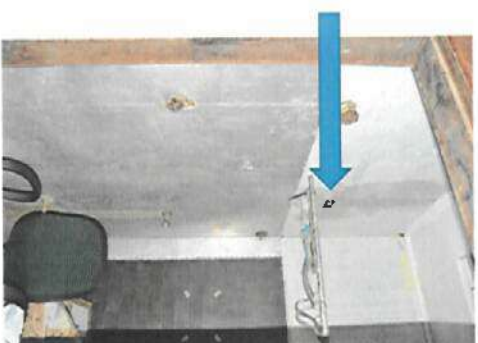
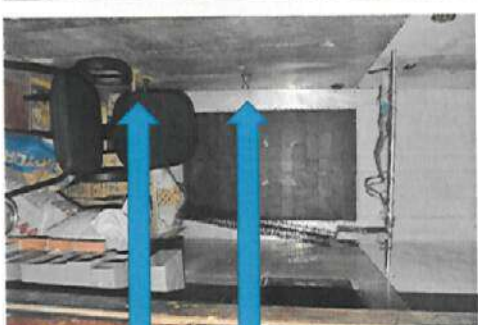
Elétrica: A instalação elétrica foi refeita pouco antes da interdição para o processo de conservação. Na imagem abaixo nota-se o reparo feito no conduto de alimentação de energia do chuveiro.

REPARO TOMADA CHUVEIRO

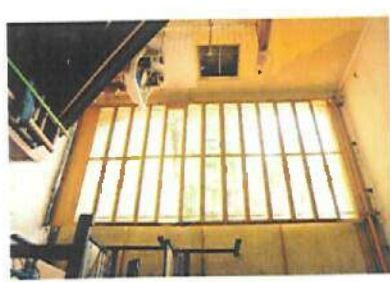
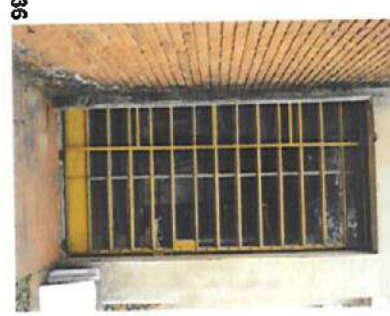
**Situação Encontrada:** P33 porta de madeira montada em bom estado. P36 porta janela em ferro e vidro de correr em bom. Fechaduras, molduras e rodamentos em funcionamento. A tela mosquiteiro foi retirada.

**Procedimentos:** A P33 terá a camada de verniz removida por ataque químico limpa, lixada e receberá pintura em verniz náutico brilhante.

As esquadrias metálicas da P36 terão pintura, massa de vedação e vidros removidos que serão numerados e catalogados para guarda e posterior recolocação. As camadas de tinta serão removidas por ataque químico com aplicação de removedor de tinta e limpas.

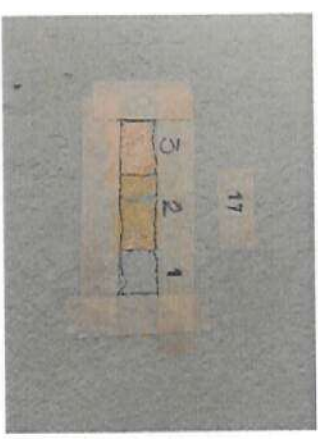
**Situação Encontrada:** O revestimento em argamassa apresenta-se em bom estado de conservação. A PP17 apontou na camada 1 pintura PVA azul claro, na camada 2 pintura a cal na cor amarelo.

**Procedimentos:** O revestimento interno devido ao seu bom estado não deverá receber reparos, porém a pintura será removida para receber pintura a cal na cor amarelo (Pantone Plus Séries 1225 C). (PP17)

A opção pela decapagem se faz na tentativa de manutenção e guarda de registro histórico da argamassa encontrada. O procedimento proposto será a aplicação de removedor de tinta e hidro jateamento cuidadoso.

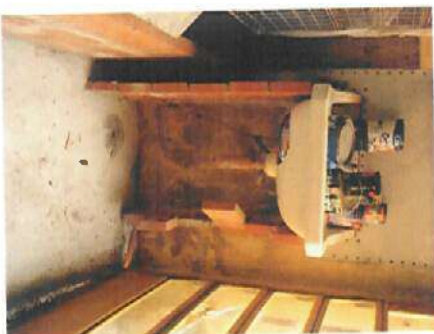
A pia em porcelana encontra-se quebrada e sua parede de sustentação com peças faltantes.

PIA SITUAÇÃO ENCONTRADA EM 2015

**Procedimentos:** A pia será substituída por outra igual ou similar e sua parede de sustentação recuperada no com peças cerâmicas encontradas nos depósitos da fazenda.

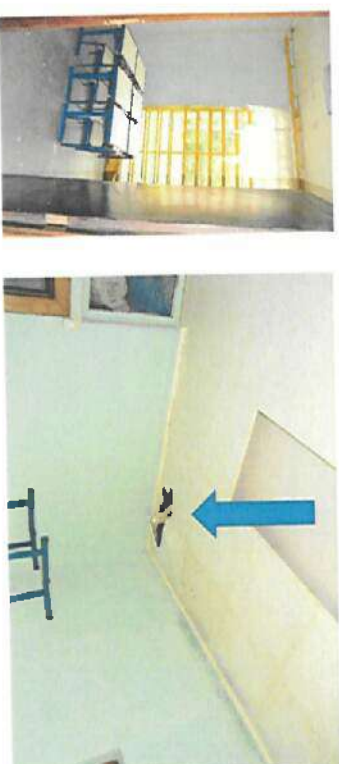
A imagem abaixo mostra ponto onde o forro de gesso foi quebrado.

FORRO SITUAÇÃO ENCONTRADA EM 2015

**Procedimento:** Em função de seu estado de conservação será mantido na forma atual apenas um pequenos reparos no ponto indicado e receber pintura a cal na cor Branco de Barba.

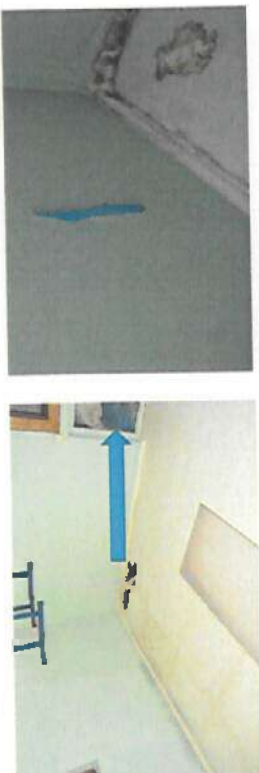
**Situação encontrada:** Revestimento interno em bom estado. Pintura PVA que cobre a a cal apresenta locais com deslocamentos como na imagem abaixo.

ÁREA COM DESPILACAMENTO DA PINTURA PVA

VESTÍGIO DE PINTURA A CAL NO ARMÁRIO SOBRE A P35

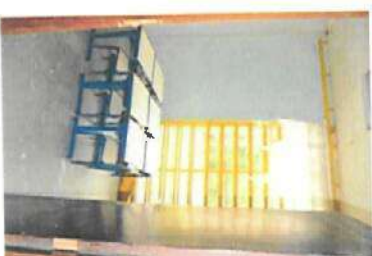
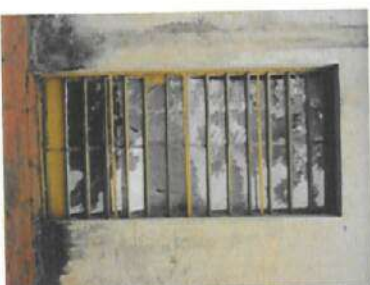
**Situação encontrada:** P35 e P37, portas de madeira em bom estado. P36 porta janela em ferro e vidro de correr em bom estado. Fechaduras, roldanas e rolamentos em funcionamento. A tela mosquiteiro foi retirada.

P36 VISTA INTERNA 2016

P36 VISTA EXTERNA 2015

**Procedimentos:** A P35 e 37 terão as camadas de verniz removidas por ataque químico lixadas e envernizadas com verniz náutico brilhante.

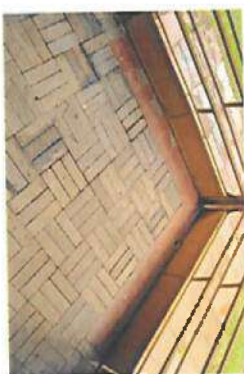
CONTRA PISO

O piso originalmente executado em tacos colados de madeira assentado sobre contra piso de concreto foi totalmente removido.

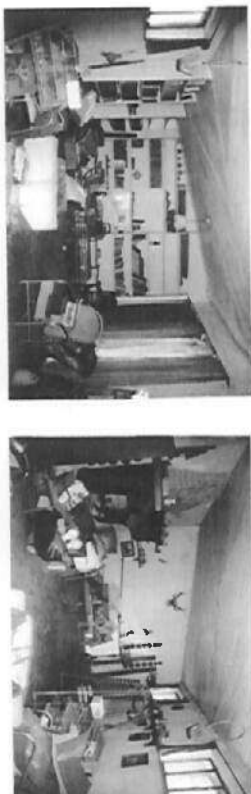
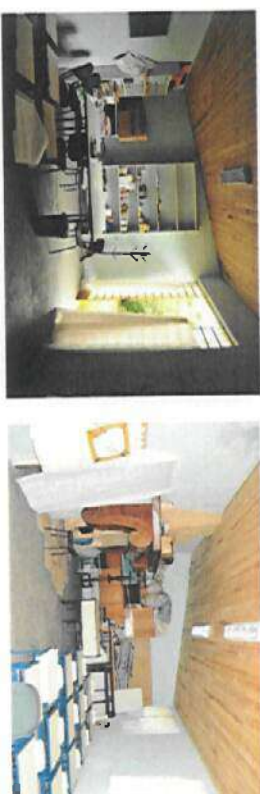
SITUAÇÃO ENCONTRADA EM 2015

**Situação encontrada:** Executado originalmente em tabuado maciço e fôrmea na forma espinha de peixe, fixado no madeiramento do telhado conforme foto abaixo da década de 80. Foi substituído integralmente por tabuado "tipo "paulistinha" no sentido longitudinal.

**Procedimentos:** Será substituído integral e preferencialmente por tabuado maciço e fôrmea em Araucária ou madeira de boa qualidade obedecendo a paginação da foto acima da década de 80.

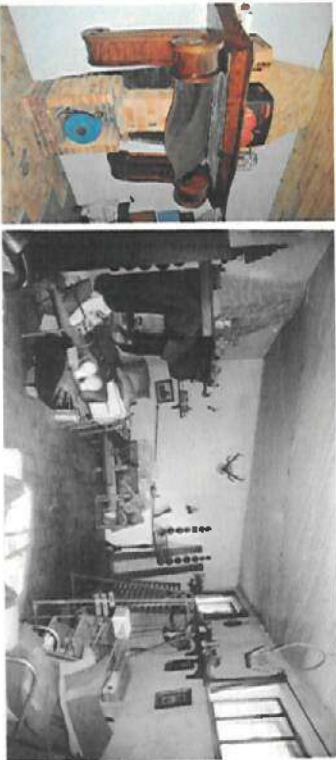
**Situação encontrada:** Lareira de S5 foi executada em chapas metálicas e ornamentação de madeira em forma de volutas.

Passou por desastrosa intervenção com a construção de uma lareira menor em alvenaria de tijolos sobre o piso de pedra conectada ao duto da chaminé. Se compararmos as imagens da década de 80 e as de 2015 não houve alterações importantes a não ser o acréscimo.

O piso em pedra argamassada e o revestimento do duto serão lavados com hidro-jateamento com desengordurante químico à baixa pressão.

As chapas metálicas do chapéu serão limpas. As volutas em madeira limpas e lustradas.

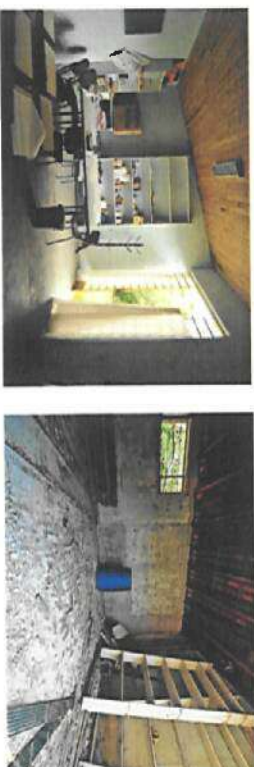
**Situação encontrada:** O revestimento interno originalmente em reboco desempenado. A imagem abaixo mostra as intervenções pelas quais as argamassas passaram durante as obras de reforma.

Situação encontrada em 2015 com as argamassas recuperadas e recobertas de massa corrida como revela a PP10.

**Procedimentos:** O revestimento interno apesar do seu bom estado de conservação deverá receber reparos.

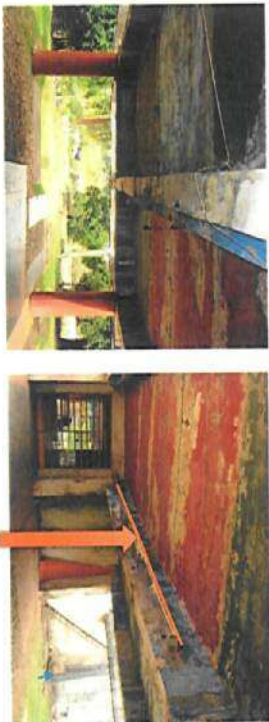
FACE INFERIOR DA LAJE VISTA OESTE ARMADURAS EXPOSTAS

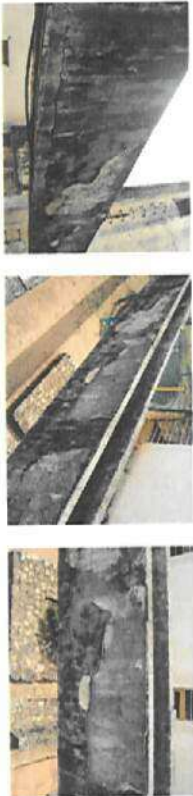
As floreiras que compoem a pérgola também foram executadas em concreto armado revestido de argamassa de areia cimento e cal com pintura a cal na cor branca. (PP25 como referência). Em ambiente externo apresentam situação de não conformidade, com exposição das armaduras na face inferior das vigas em processo avançado de oxidação e deslocamento. Desperdício da capa de recobrimento das armaduras.

VIGAMENTO DA FLOREIRA COM DESPERDÍCIO DO REVESTIMENTO EM ARGAMASSA

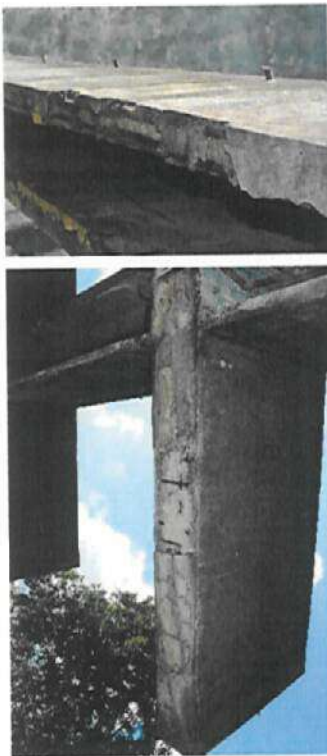
EXPOSIÇÃO DE ARMADURA

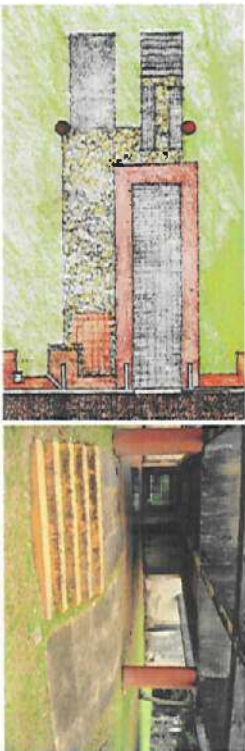
CIRCUROS LEVANTAMENTO DE CAMPO VARANDA LESTE

**Situação encontrada:** Piso da Varanda Leste composto por mosaico de pisos cerâmicos e pedra bruta argamassada. Encontra-se em bom estado apenas alguns rejuntos danificados e poucas peças faltantes.

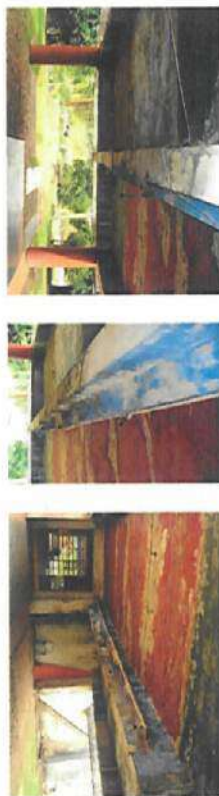
**Situação encontrada:** A instalação elétrica da varanda não foi alvo de reparos quando da última revisão das instalações elétricas pela qual a Casa passou, estando em precário estado de conservação com bocais dependurados ou substituídos por luminárias fluorescentes além de inúmeras "gambiarras" em total desconformidade.

**Procedimento:** O projeto executivo de elétrica e luminotécnica que será elaborado na segunda fase do processo de conservação quando da formação do Projeto Cultural e compatibilizado com o de Readequação Funcional serão submetidos ao CONDEPHAAT para aprovação antes da sua execução.

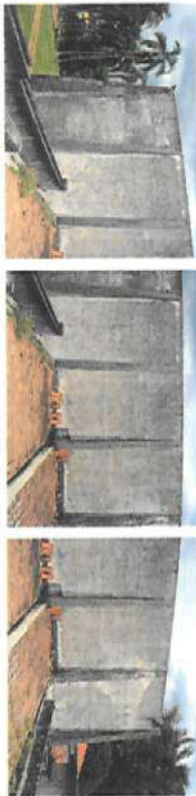
LAJE DE COBERTURA VARANDA OESTE

**Situação encontrada:** Laje em concreto armado impermeabilizada com folhas cerâmicas e revestida com argamassa de areia cimento e cal com acabamento em pintura a cal na cor branco conforme as PP2, PP3, PP4 e PP25.

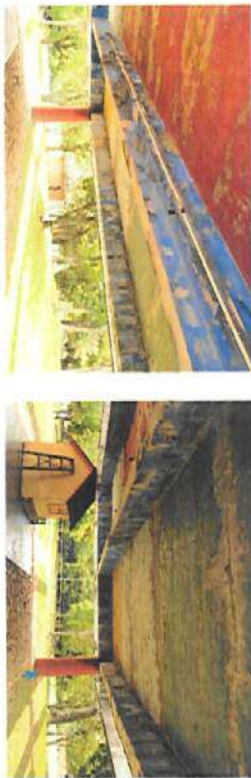
FACE INTERIOR DA LAJE VISTA OESTE

FACE INTERIOR DA LAJE OESTE

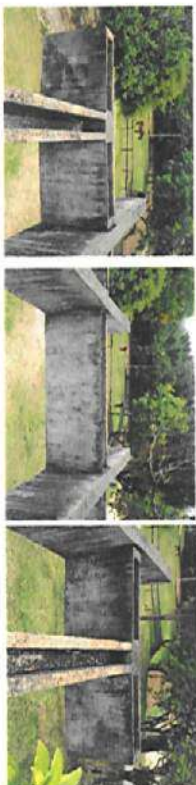
FLOREIRA EM BALANÇO

As floreiras que compoem a pérgola também foram executadas em concreto armado revestido de argamassa de areia cimento e cal com pintura a cal na cor branca conforme aponta a PP25.

Em ambiente externo apresentam situação de não conformidade, com exposição das armaduras na face inferior em processo avançado de oxidação e desbotamento. Desperdício da capa de recobrimento das armaduras.

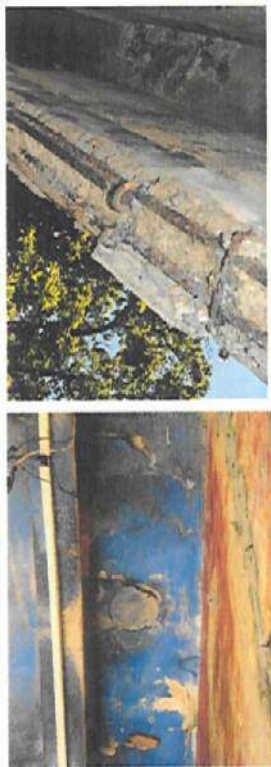
EXPOSIÇÃO DE ARMADURA VIGAMENTO

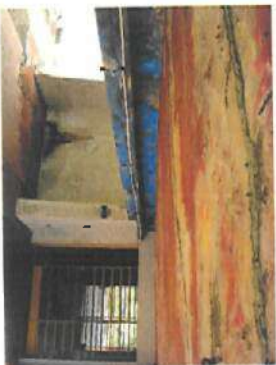
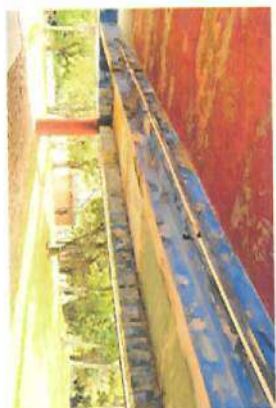
FACE INFERIOR DA LAJE VISTA OESTE

**Situação encontrada:** Não há foto na varanda a pintura a cal foi aplicada diretamente na argamassa da face inferior da laje. Apresenta pontos com infiltrações que vão comprometendo as pinturas.

**Procedimentos:** Após as ações de recuperação da laje sua a face inferior receberá acabamento em pintura a cal obedecendo a paginação que dividida em seis setores. (Prancha 4 Intervenções Propostas - Forros - Mapeamento de Danos Fichas PP 28, PP29, PP30, PP31, PP32 e PP33.

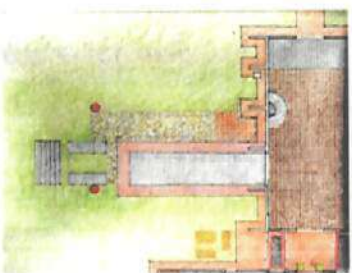
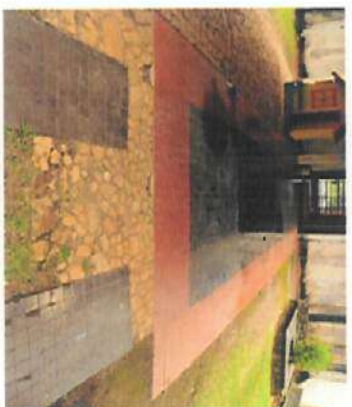
LEVANTAMENTO DE CAMPO VARANDA OESTE

**Situação encontrada:** Piso da Varanda Oeste composto por mosaico de pisos cerâmicos e pedra bruta argamassada encontra-se em bom estado, apenas com alguns rejuntas danificados e poucas peças faltantes.

SITUAÇÃO ENCONTRADA EM 2015

**Procedimentos:** Será feita limpeza com hidro-jateamento de água morna à baixa pressão com desengordurante químico.

Reparos nos rejuntas e recolocação das peças faltantes em cerâmica São Caetano.

Posteriormente receber camada protetiva com polímero de alta resistência além de evitar maior desgaste nas peças com o tráfego de pedestres.

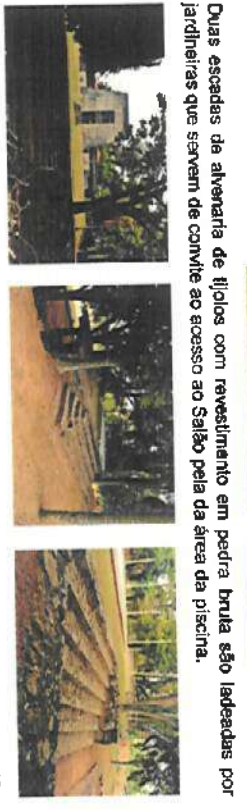
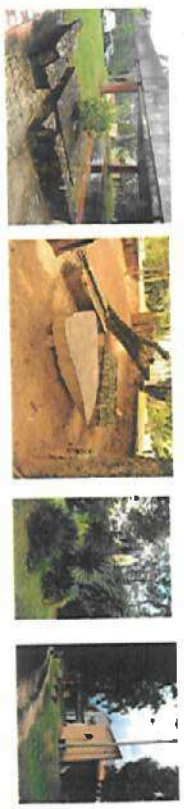
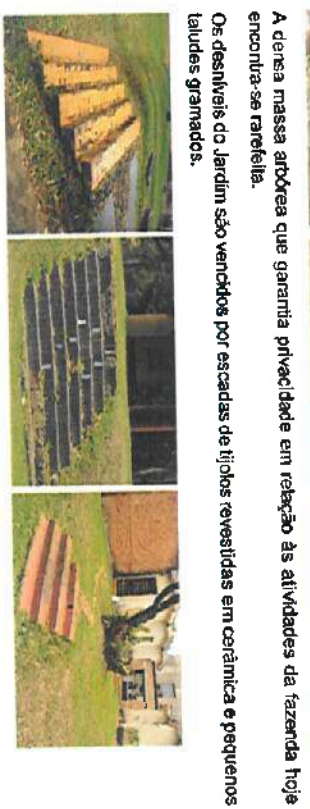
Duas escadas de alvenaria de tijolos com revestimento em pedra bruta e mesas em cantaria estão dispostos entorno da Casa Sede.

Arranjos de bancos de alvenaria de tijolos revestidos em pedra bruta e mesas em cantaria estão dispostos entorno da Casa Sede.

A densa massa arbórea que garante privacidade em relação às atividades da fazenda hoje encontra-se rarefeita. Os desníveis do jardim são vencidos por escadas de tijolos revestidas em cerâmica e pequenos taludes gramados.

**Procedimentos:** As escadarias necessitam de reparos pontuais na estrutura de tijolos e nos revestimentos. As mesmas patologias são encontradas nos bancos de pedra bruta angamassada onde serão adotados os mesmos procedimentos.

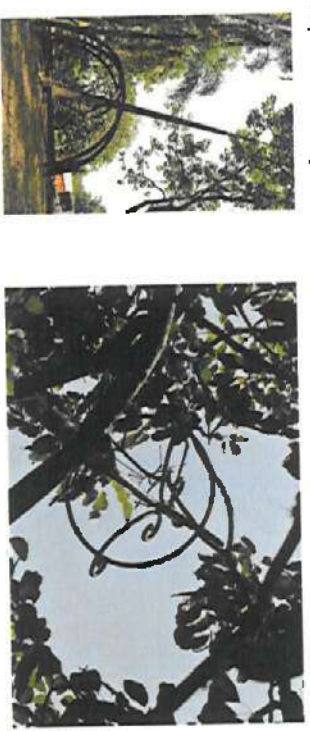
**Mastro das bandeiras:** Utilizado por Flávio de Carvalho para se comunicar com o exterior de seu jardim. A cor da bandeira sinalizava os acontecimentos que estavam ocorrendo naquele momento, afastando visitas indesejáveis. Sua estrutura em bom estado de conservação, com poucos pontos de ferrugem.

O crescimento aleatório da vegetação descaracterizou totalmente sua função de comunicação com o exterior do conjunto. A PP38 apontou pintura na cor preto na estrutura da base indicada após a eliminação dos pontos de ferrugem.

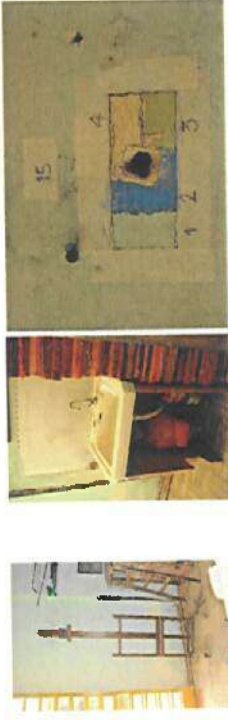
## S4

A prospecção estratigráfica PP15 apontou na camada 1 pintura PVA azul claro, na camada 2 pintura a cal na cor Azul Ultramar, só na parede do corredor, camada 3 um amarelo e na camada 4 a base.

A opção para a pintura das paredes da S4 é a pintura a cal na cor Azul Ultramar para a parede do corredor e para as demais, acompanhando o mesmo critério do adotado para as outras paredes onde estão instaladas as janelas de correr, receberão pintura a cal no tom amarelo Pantone Plus Séries 1225 C. Prancha 4 - Intervenções Propostas – Planta Pisos.

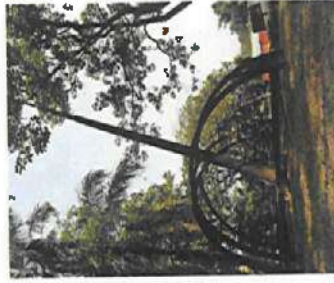
### Mastro das Bandeiras

A pintura do Mastro das Bandeiras sofreu muito pela ação do tempo, tendo desaparecido quase que totalmente. A PP37 apontou na camada 1 a presença de sujidades e limo, na camada 2 pintura na cor preta na 3 o metal ficando indefinida a determinação da cor do Mastro.

Para a pintura do conjunto Base e Mastro a pintura a esmalte na cor preta.

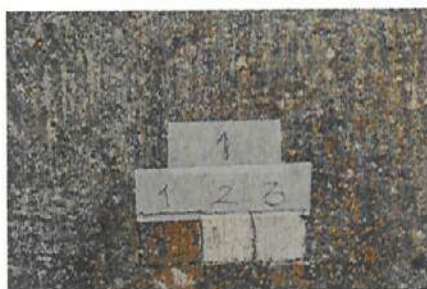
**FOTO Nº 1**

A primeira camada apresenta sujidades, mofo e líquen. A camada 2 pintura a cal na cor branca na camada 3 a base.

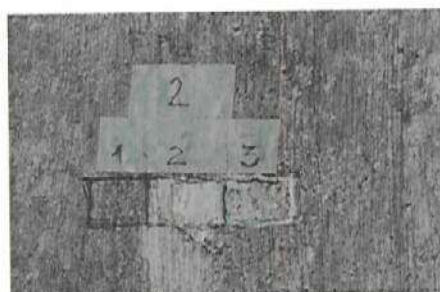
**FOTO Nº 2**

A primeira camada apresenta sujidades, mofo e líquen. A camada 2 pintura a cal na cor branca e a camada 3 a base.

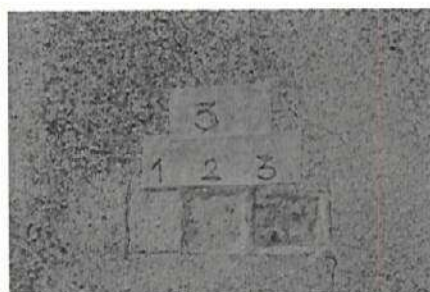
**FOTO Nº 3**

A primeira camada apresenta sujidades e mofo. A camada 2 pintura a cal na cor branca e a camada 3 a base

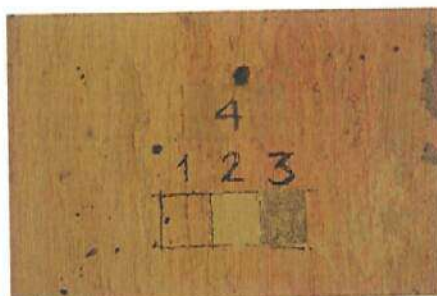
**FOTO Nº 4**

A primeira camada apresenta manchas oriundas de infiltrações. A camada 2 pintura a cal na cor branca e a camada 3 a base.

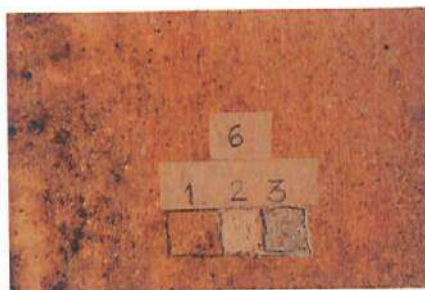
**FOTO Nº 6**

A primeira camada apresenta manchas, fungos e sujidades. A camada 2 pintura a cal na cor branca e a camada 3 a base.

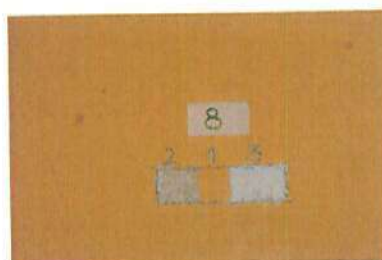
**FOTO N° 8**

A primeira camada apresenta uma camada de tinta PVA amarelo ocre. A camada 2 apresenta vestígios da cor amarelo mas não foi possível determinar o tom. Na camada 3 a base.

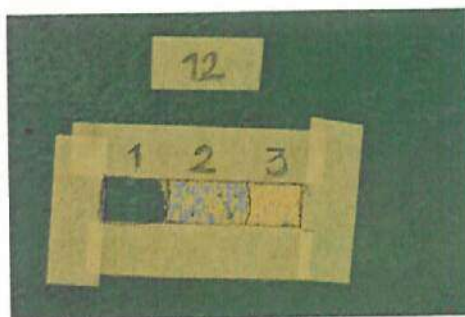
**FOTO Nº 12**

A primeira camada apresenta uma camada de tinta verde. A camada 2 apresenta vestígios de pintura a cal na cor azul ultramar. Na camada 3 a base.

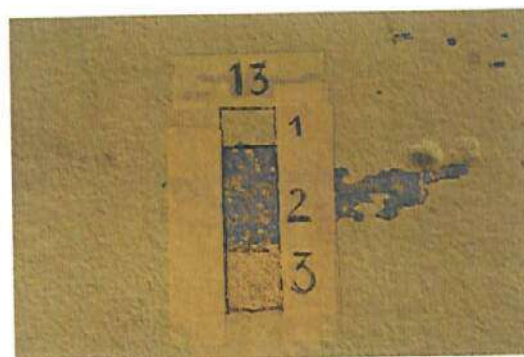
**FOTO Nº 13**

A primeira camada apresenta uma camada de tinta PVA azul claro. A camada 2 apresenta pintura a cal na cor azul ultramar. Na camada 3 a base.

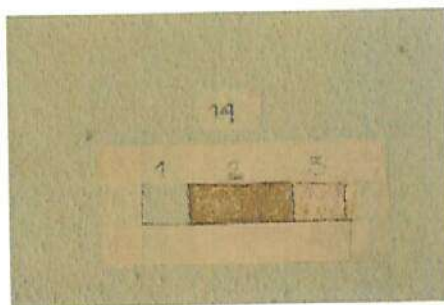
**FOTO Nº 14**

A primeira camada apresenta uma camada de tinta PVA azul claro. A camada 2 apresenta pintura a cal amarelo queimado. Na camada 3 a base.

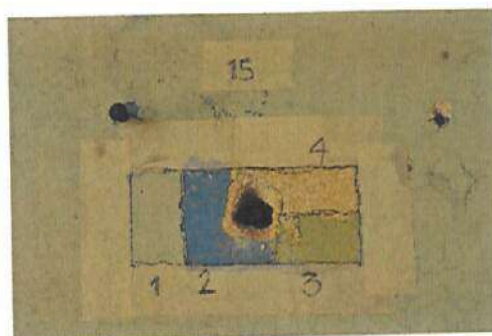
**FOTO Nº 15**

A primeira camada apresenta uma camada de tinta PVA azul claro. A camada 2 apresenta pintura a cal na cor azul ultramar. Na camada 3 amarelo esverdeado claro e na 4 a base.

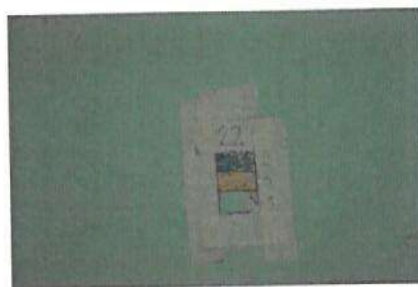
**FOTO Nº 22**

A primeira camada apresenta uma camada de tinta PVA azul claro, a 2 apresenta pintura a cal na cor azul Ultramar. Na camada 3 a base .
