**MEMORIAL DESCRITIVO**  
**PARA OBRA DE CONSERVAÇÃO DE BEM TOMBADO**  
**CASA SEDE DA FAZENDA CAPUAVA**

**CASA MODERNISTA DE FLÁVIO DE CARVALHO**

VALINHOS  
SÃO PAULO

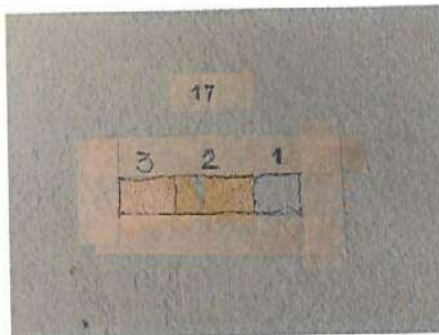
**FOTO Nº 17**

A primeira camada apresenta uma camada de tinta PVA azul. A camada 2 apresenta pintura a cal na cor amarelo. Na camada 3 a base.

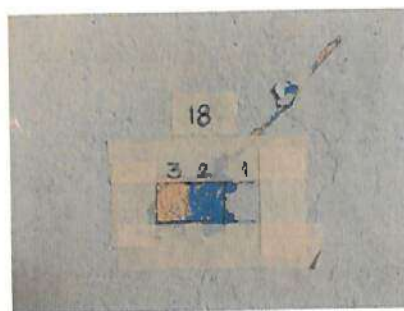
**FOTO Nº 18**

A primeira camada apresenta uma camada de tinta PVA azul claro. A camada 2 apresenta pintura a cal na cor azul ultramar. Na camada 3 a base.

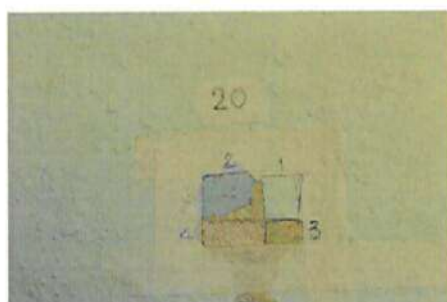
**FOTO Nº 20**

A primeira camada apresenta uma camada de tinta PVA azul claro. A camada 2 apresenta pintura a cal na cor azul ultramar. Na camada 3 amarelo e na 4 a base .

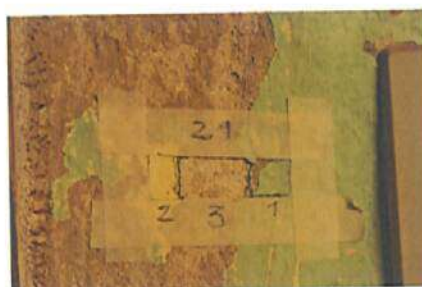
**FOTO Nº 21**

A primeira camada apresenta uma camada de tinta PVA verde claro. A camada 2 apresenta pintura na cor amarelo e na 3 a base.

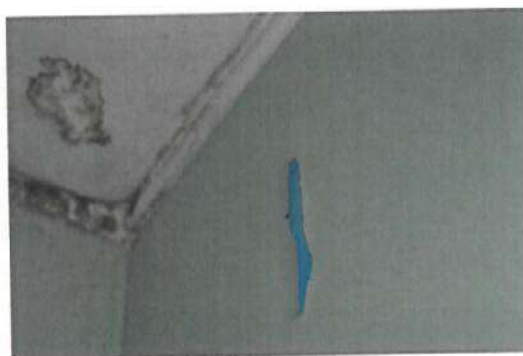
**FOTO Nº 22**

O armário embutido acima da porta aponta pintura a cal na cor Azul Ultramar, bem como a parede lateral.

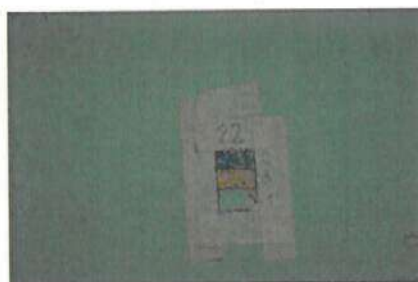
**FOTO Nº 22**

A primeira camada apresenta uma camada de tinta PVA verde claro.

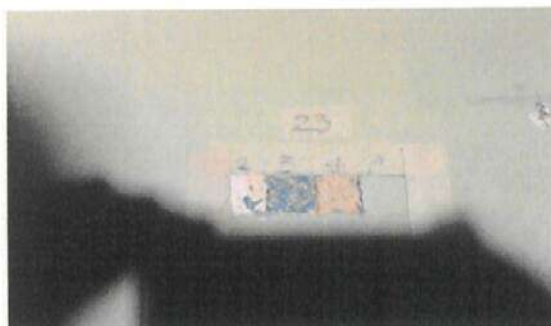
**FOTO Nº 23**

A primeira camada apresenta uma camada de tinta PVA verde claro. A camada 2 massa corrida, na camada 3 pintura a cal na cor azul ultramar na 4 vestígios de tonalidade amarelada impregnada na base.

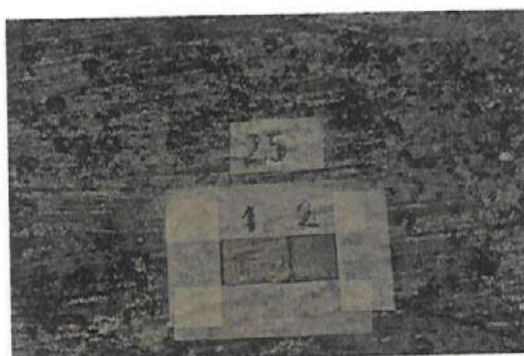
**FOTO Nº 25**

A primeira camada apresenta pintura a cal na cor branco e na camada 2 a base.

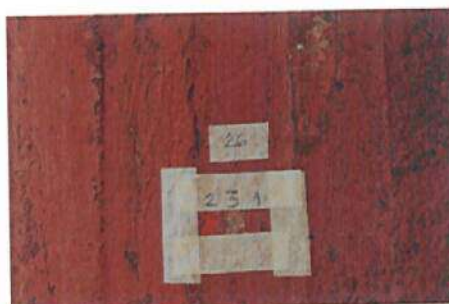
**FOTO Nº 26**

A primeira camada apresenta uma camada de tinta PVA vermelha. A camada 2 tinta esmalte na cor vermelha Pantone Plus Séries : Pantone 7413 C na camada 3 a base.

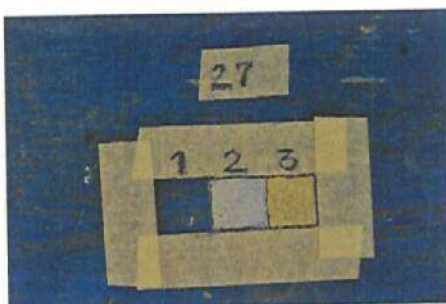
**FOTO Nº 27**

A primeira camada apresenta uma camada de pintura a cal na cor azul ultramar. A camada 2 pintura na cor branco., na camada 3 a base.

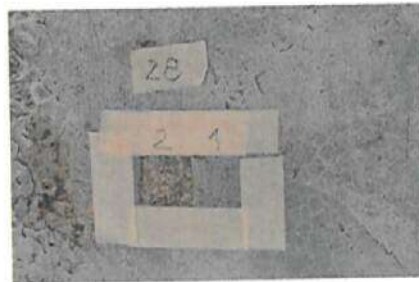
**FOTO Nº 28**

A primeira camada apresenta uma camada de pintura a cal na cor azul. A camada 2 a base.

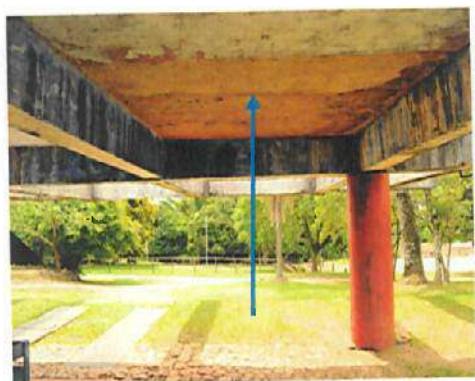
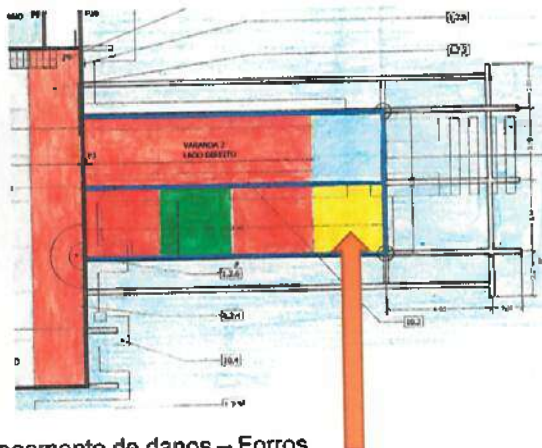
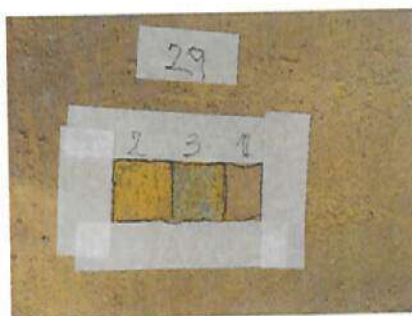
**FICHA PP 29**

**REFERÊNCIA: PINTURA FORRO VARANDA LATERAL OESTE - SETOR 2**

A primeira camada apresenta uma camada de pintura a cal na cor amarelo e na camada 2 pintura na cor amarelo e na camada 3 a base.

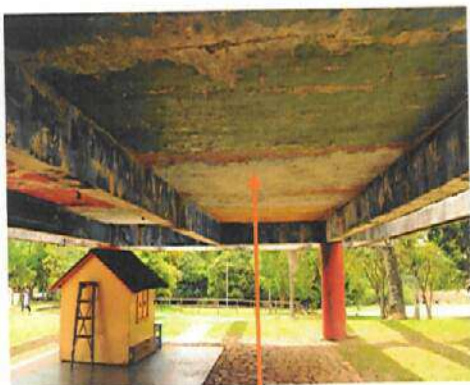
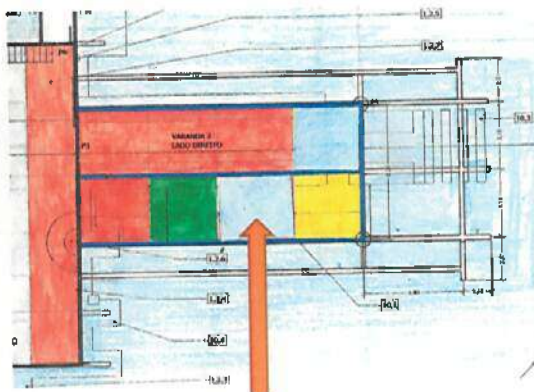
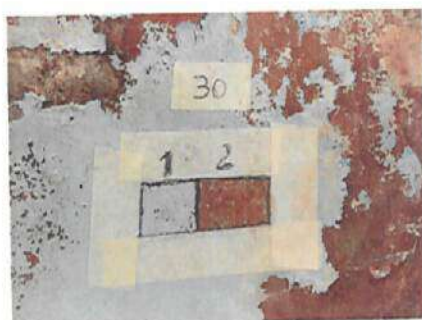
**FICHA PP 30**

**REFERÊNCIA: PINTURA FORRO VARANDA LATERAL OESTE. SETOR 3**

A primeira camada apresenta uma camada de pintura a cal na cor azul e na camada 2 a base com pigmentação vermelha.

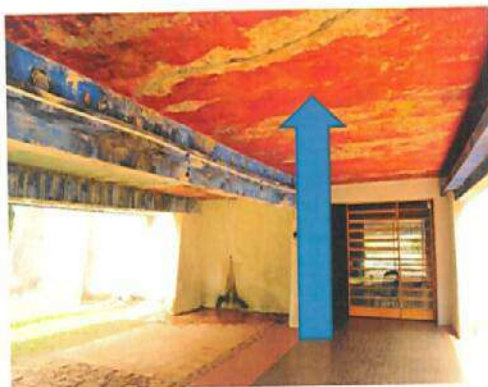
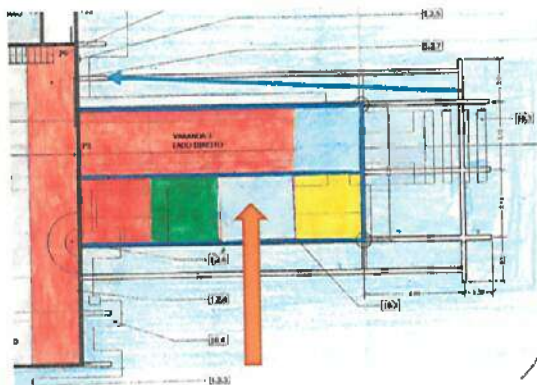
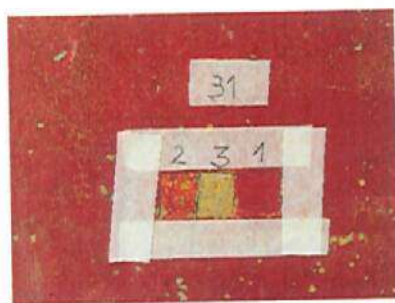
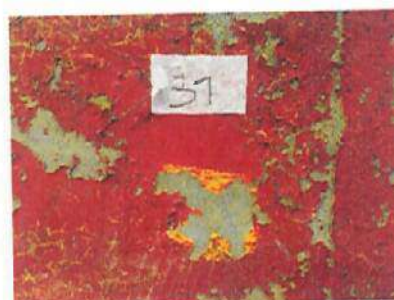
**FICHA PP 31**

**REFERÊNCIA: PINTURA FORRO VARANDA LATERAL OESTE. SETOR 4**

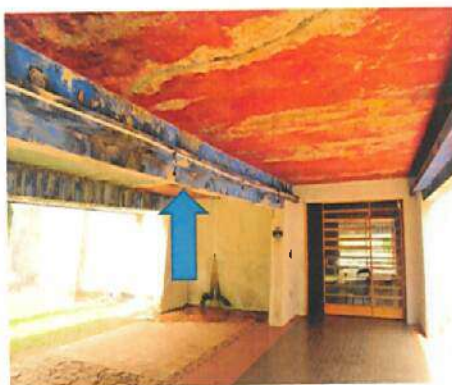
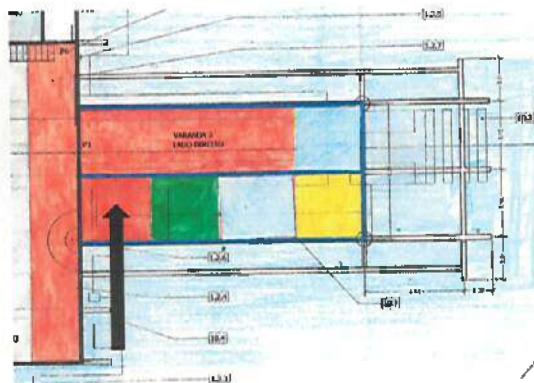
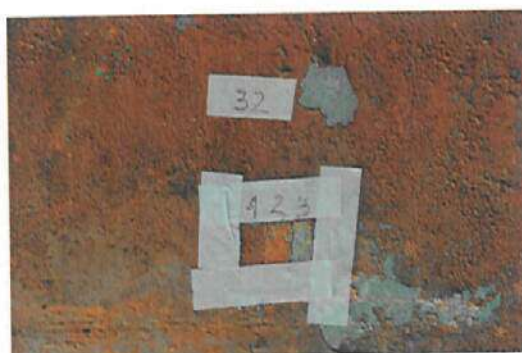
**FICHA PP 32**

**REFERÊNCIA: PINTURA FORRO VARANDA LATERAL OESTE. SETOR 6**

A primeira camada apresenta uma camada de pintura a cal na cor amarelo queimado e na camada 2 amarelo ocre 3 a base.

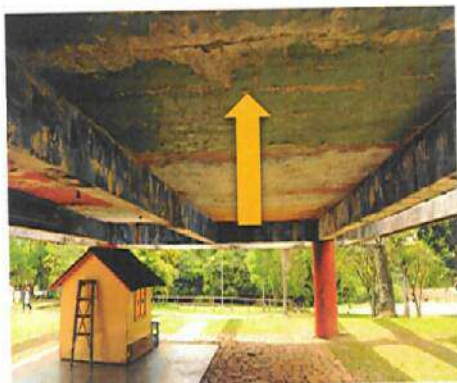
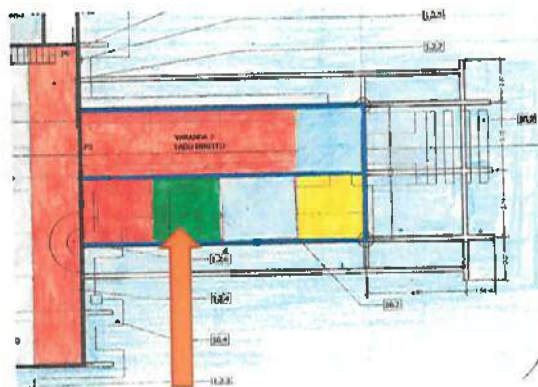
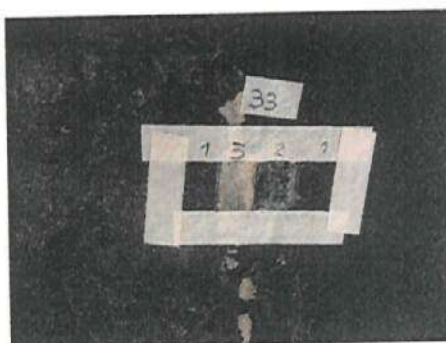
**FICHA PP 33**

**REFERÊNCIA: PINTURA FORRO VARANDA LATERAL OESTE . SETOR 5**

A camada 1 apresenta pintura a cal na cor verde, na camada 2 pintura na cor verde e na camada 3 a base.

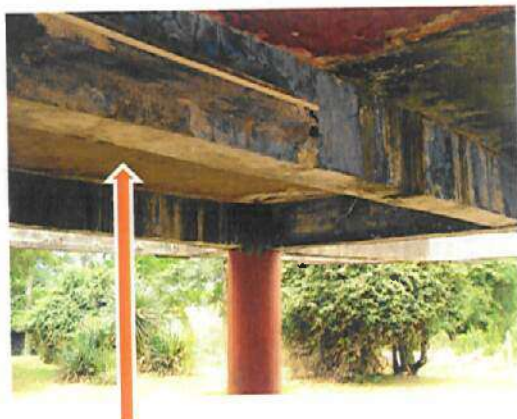
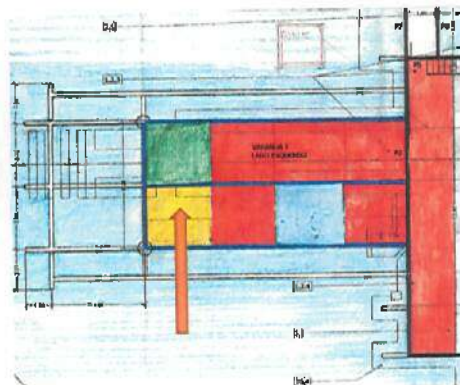
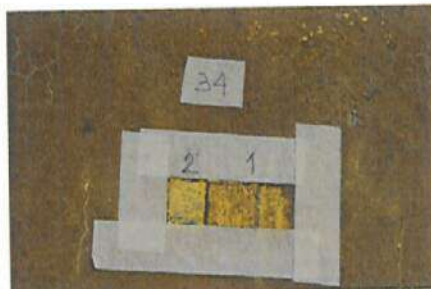
**FICHA PP 34**

**REFERÊNCIA: PINTURA FORRO VARANDA LATERAL LESTE. SETOR 2**

A camada 1 apresenta pintura a cal na cor amarelo ocre, na camada 2 base.

**Procedimentos:** Após as ações de recuperação da laje a face interior da laje receberá acabamento em pintura a cal obedecendo a paginação abaixo que foi dividida em seis setores. (Prancha 4 Intervenções Propostas - Forros - Mapeamento de Danos. Fichas PP34, PP35 e PP36).

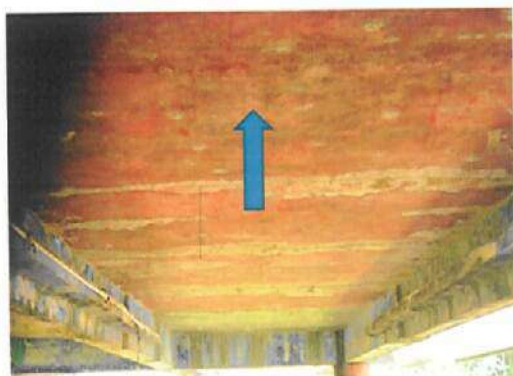
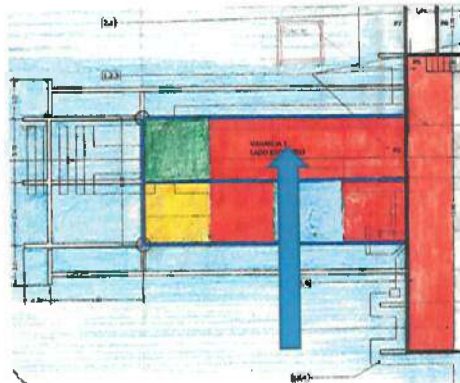
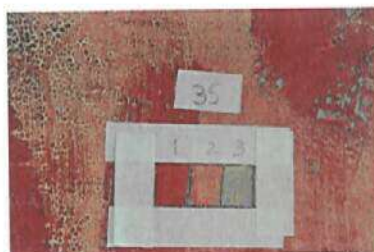
**FICHA PP 35**

**REFERÊNCIA: PINTURA FORRO VARANDA LATERAL LESTE. SETOR 6**

A camada 1 apresenta pintura a cal na cor vermelho, na camada 2 pintura na vermelho e na camada 3 a base.

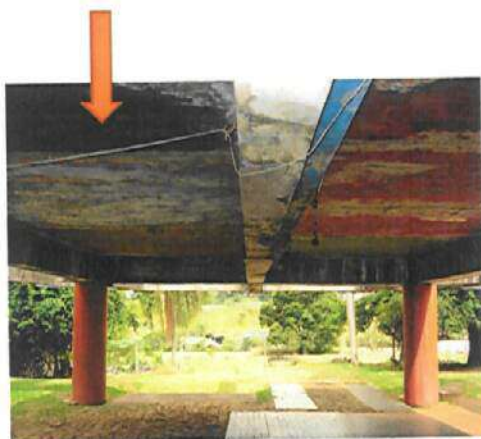
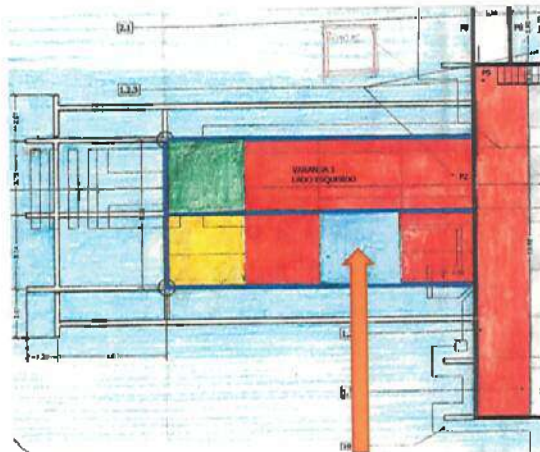
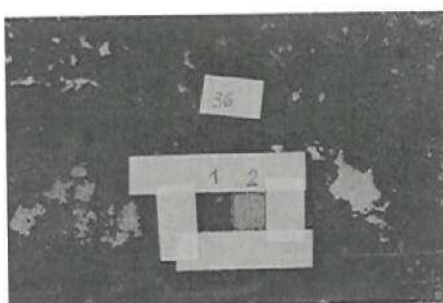
**FICHA PP 36**

**REFERÊNCIA: PINTURA FORRO VARANDA LATERAL LESTE, SETOR 4**

A camada 1 apresenta pintura a cal na cor verde, na camada 2 a base.

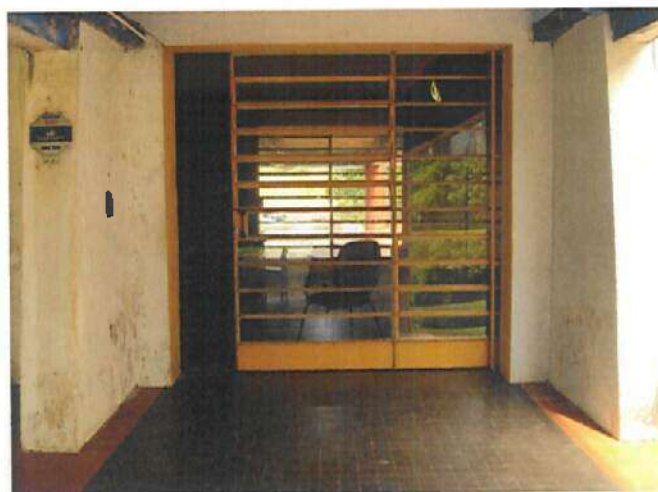
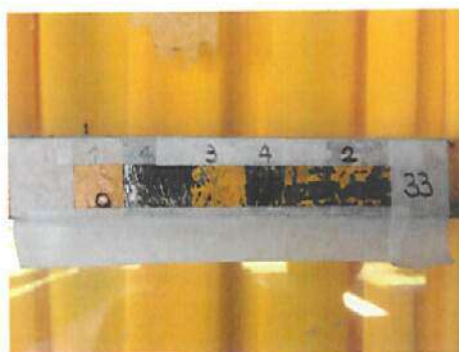
**FICHA PP 37**

**REFERÊNCIA: ESQUADRIAS METÁLICAS**

A camada 1 apresenta pintura esmalte na cor amarela, na camada 2 Zarcão, na camada 3 pintura esmalte amarela e na camada 4 o metal.
