## CASA FLÁVIO DE CARVALHO

### MEMORIAL DESCRIPTIVO-R01

Esse memorial trata do projeto de arquitetura a ser realizado na Casa Modernista da Fazenda Capuava, conhecida como Casa Flávio de Carvalho localizada na Rodovia Flávio de Carvalho, s/n – Capuava, Valinhos - SP. O mesmo é peça técnica integrante do conjunto de projetos que compõem a fase de projeto executivo que serão base para a execução das fases seguintes. Utiliza como premissa o projeto de restauro, realizado pelo arquiteto Ricardo Leite, aprovado no CONDEPHAAT, conforme publicação em DOE de 27 de fevereiro de 2019, Seção I, página 6.

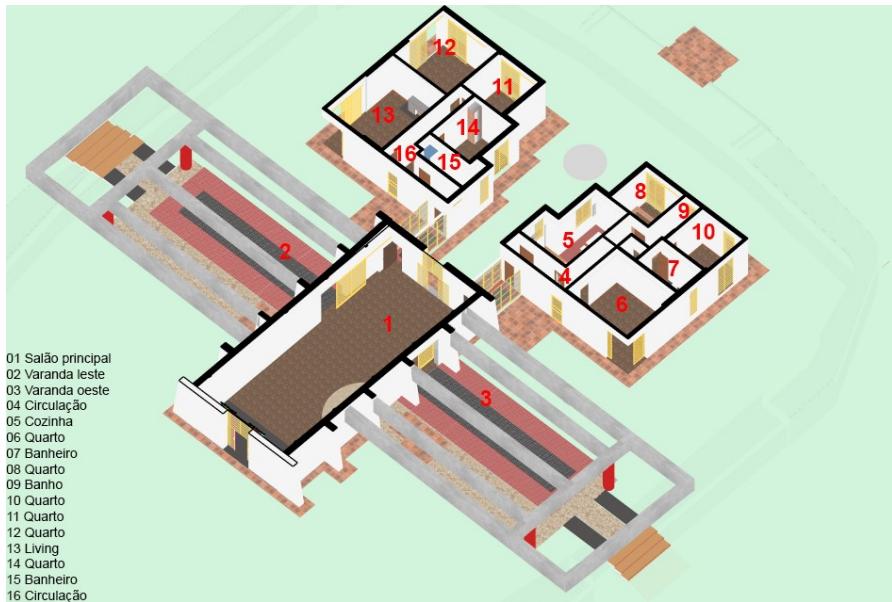
Ilustração 1. Perspectiva ilustrativa da construção primitiva, em 1939. Ao centro frontal o salão principal, sem mezanino, garantindo fluidez de circulação e ventilação na ambição de criar espaços para vivência integrada do corpo e do espírito. Nas laterais frontais temos as varandas e suas estruturas de floreiras no perímetro da laje. Já ao fundo da edificação, subdividido em dois blocos, evidencia-se a firmeza simétrica do projeto e cada elemento integrado ao imóvel, como lareiras, armários e louças.

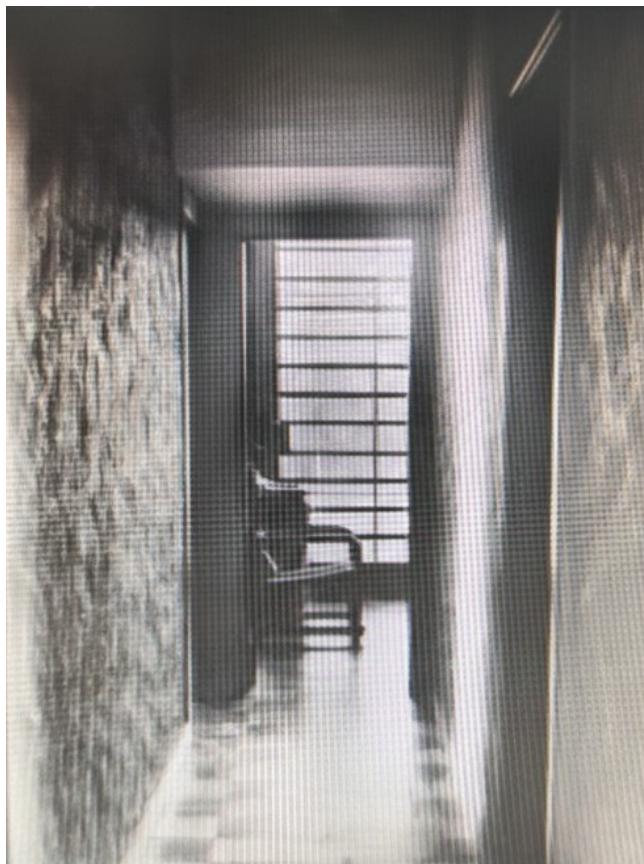
Imagen 2. Casa Sede da Fazenda Capuava, 1938. Acervo: Cedae – Centro de Documentação Cultural Alexandre Eulálio da Unicamp. Vista interna do corredor estreito, de paredes revestidas com argamassa ondulada e rugosa no reboco e pintura, evocando a atmosfera labiríntica de catacumbas ou túmulos faraônicos. Nota-se piso em taco de madeira com paginação dama.

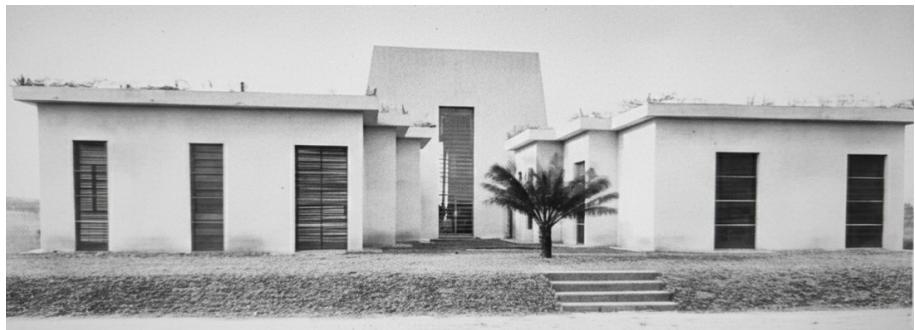
Imagen 3. Casa Sede da Fazenda Capuava, elevação posterior, 1938. Acervo: Cedae – Centro de Documentação Cultural Alexandre Eulálio da Unicamp. A elevação dos fundos evidencia a ausência de mezanino no trapézio central, destaca a Palmeira Sagu e a fonte atrás dela, os caixilhos metálicos e as floreiras em todo perímetro de beiral do telhado. Ao ampliar a imagem é possível ver os drenos dessas floreiras, bem como todo sistemas de captação pluvial embutido.

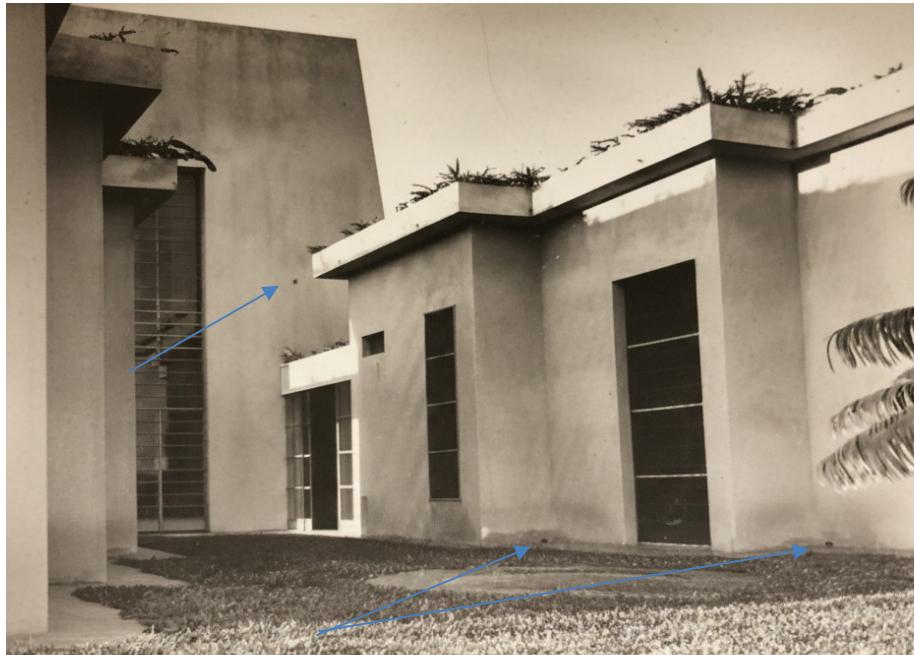
Imagen 4. Casa Sede da Fazenda Capuava, elevação posterior, 1938. Acervo: Cedae – Centro de Documentação Cultural Alexandre Eulálio da Unicamp. Vemos nesta imagem os drenos das floreiras, bem como todo sistema de captação pluvial embutido, indicado com seta.

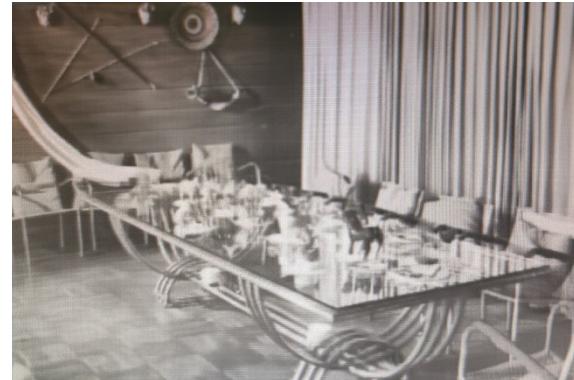
Imagen 8. Casa Sede da Fazenda Capuava, 1938. Acervo:  
J. Toledo. Mesa projetada por Flávio de Carvalho com a  
base tubular de metal cromado e o tampo em cristal belga  
de uma polegada de espessura. A mesa acomodava 14  
poltronas do mesmo material. Refletores adaptados em  
seus pés irradiavam reflexo do cristal e todos os objetos  
sobre o tampo na ambição da aplicabilidade estratégica da  
técnica trompe l'oeil.

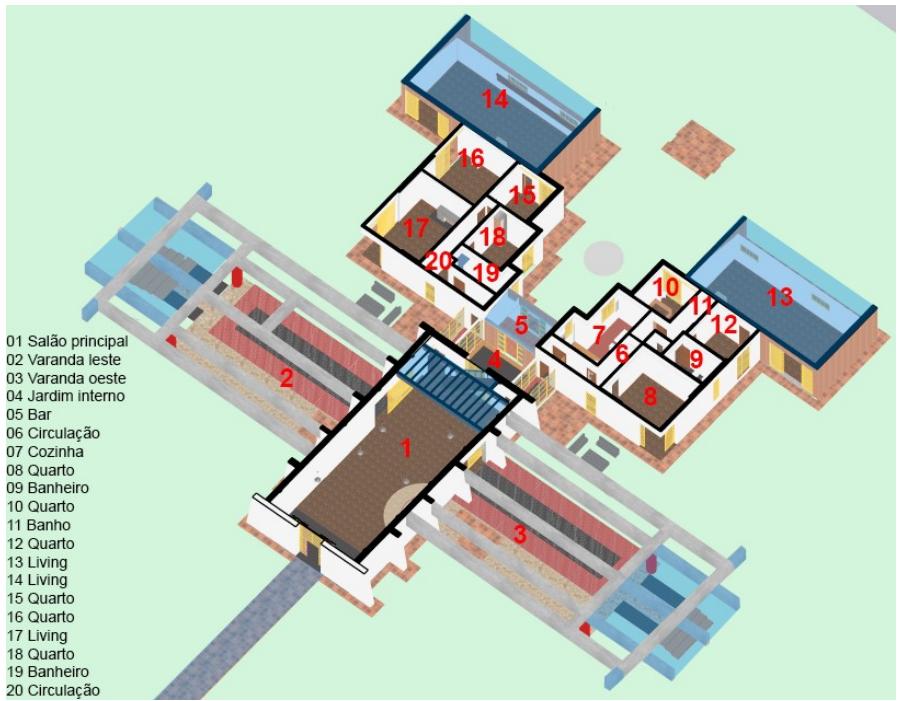
Imagem 9. Perspectiva ilustrativa da reforma, em 1942. Ao centro frontal, o salão principal, com mezanino, obstruindo a abertura da porta dos fundos. Nas laterais frontais, temos o acréscimo de pérgolas às varandas. Construção do bar e dos novos cômodos de living.

Daí surgem o mezanino, dois novos cômodos compondo o conjunto posterior, em tijolos aparentes e cobertura com panos inclinados e, na área externa, os pergolados das varandas, o mobiliário em pedra nas circulações laterais em vidro e a piscina. O próprio Flávio de Carvalho enfatiza a virtude poética do projeto: “A concepção de toda a casa é um produto puro da imaginação tentando criar uma maneira ideal de viver” (CARNEIRO, 1958, p. 32-33).

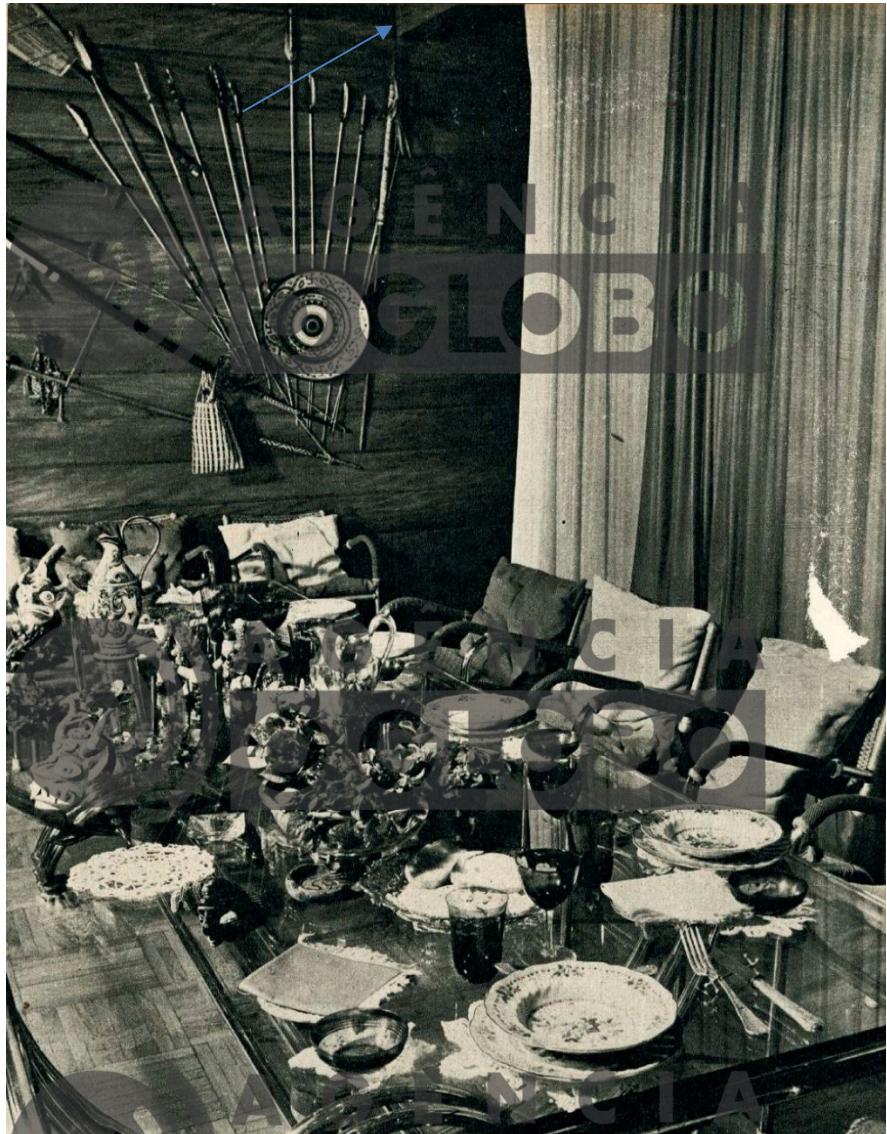
Imagen 10. Casa Sede da Fazenda Capuava, 1958. Acervo: Agência O Globo. Quando o projeto foi capa da revista Casa & Jardim, novos registros foram feitos. Vemos, então, a estrutura do mezanino sobre a mesa de jantar, fazendo com que a distribuição da decoração da parede também sofresse alteração, quando comparada ao ano de 1938.

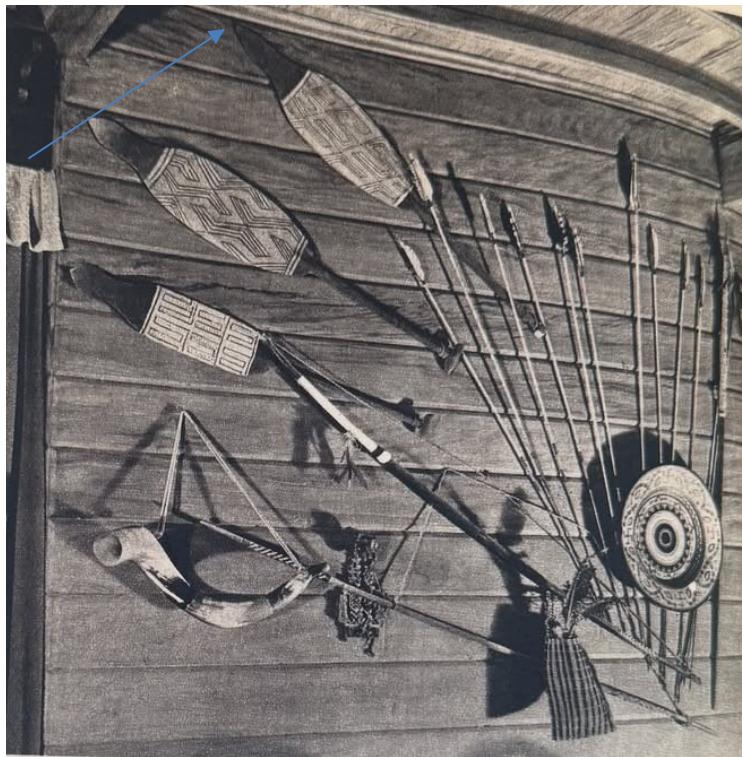
Imagen 11. Casa Sede da Fazenda Capuava, 1958. Acervo: Agência O Globo. Em detalhe vemos a estrutura do mezanino e a distribuição da decoração da parede.

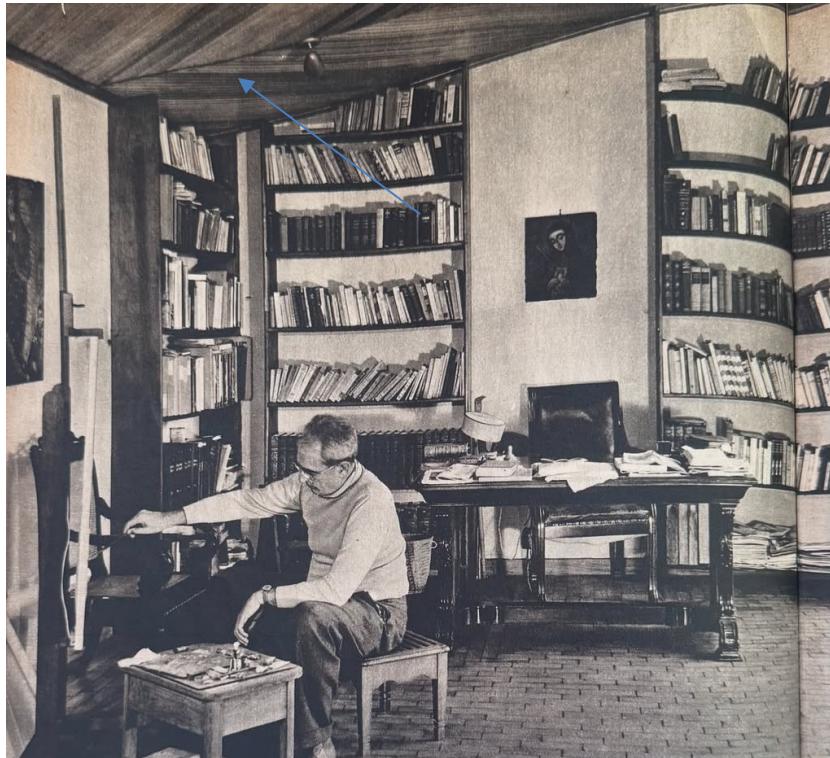
Imagen 12. Casa Sede da Fazenda Capuava, 1958. Acervo: Agência O Globo. Vemos o living/biblioteca e detalhes de piso, em taco de madeira com paginação espinha de peixe e rodapé em tábua corrida. O forro, também em madeira, foi disposto de maneira a acompanhar a inclinação do telhado, com encaixe macho e fêmea,

paginação em diagonal espelhada pelo centro e arremate com tábua sobreposta.

Imagen 26. Casa sede da Fazenda Capuava, 2025.  
Acervo: Brasil Restauro®. Living/biblioteca ilustrada na  
imagem 12 (ambiente 14, 1942), sem o forro original e  
sem o piso em taco de madeira com paginação em  
espinha de peixe.

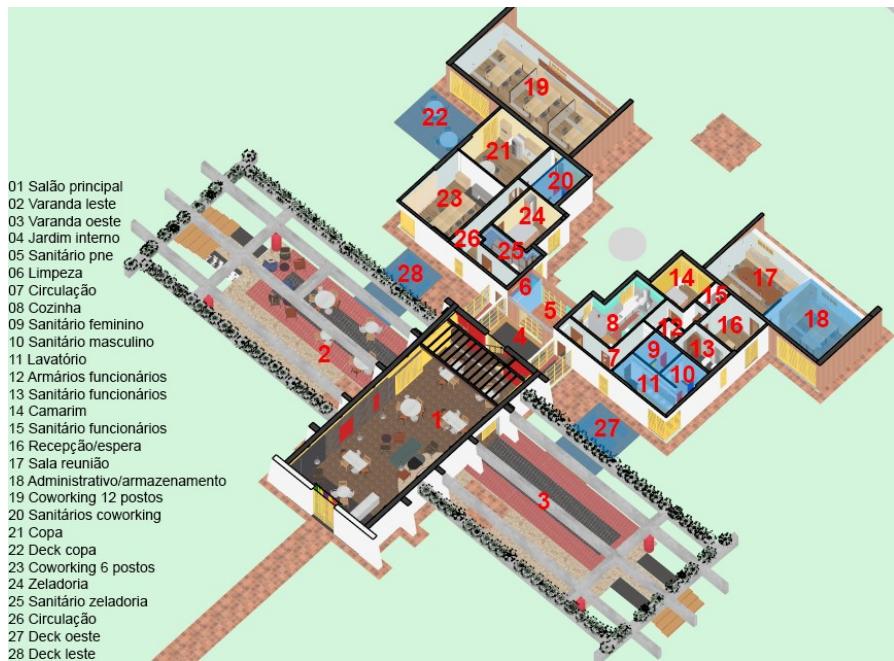
Imagen 14. Perspectiva ilustrativa da proposta intervintiva, 2025. Respeito ao projeto de restauro aprovado, adequando o uso de novos materiais decorrente de perdas irreversíveis e implementação de novos usos.

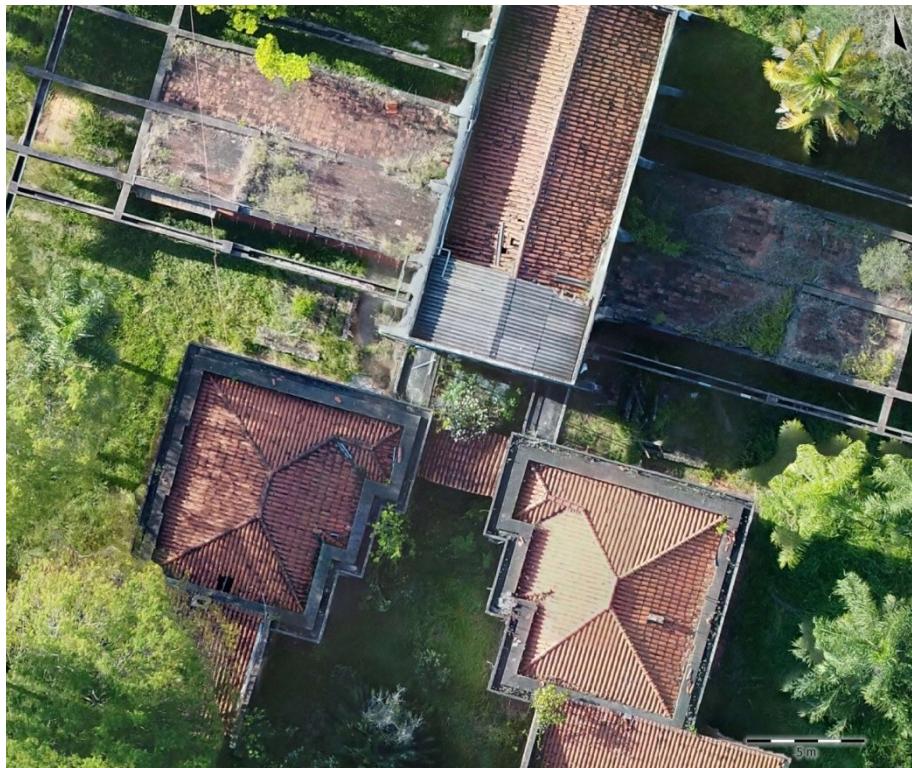
Imagen 15. Fazenda Capuava, 2025. Acervo: Brasil Restauro®. Ortofoto ampliada dos telhados. Nota-se perda de telhamento colonial sobre o corpo central trapezoidal e substituição de parte do telhamento por amianto – área com maior incidência de água pluvial, com impacto direto em forro de gesso, chapa de alumínio e mezanino.

Já o abandono e a falta de manutenção do edifício resultaram em um excesso de massa vegetativa em torno da edificação, principalmente na parte posterior. As coberturas em telha colonial apresentam partes consideráveis do telhamento deslocado e perda de telhas, o que impacta diretamente na manutenção e salvaguarda dos materiais originais internos, bem como das estruturas de telhado. As lajes das varandas apresentam massa vegetativa entre as tijoleiras, promovendo infiltração no concreto armado, o que provoca deslocamento do concreto e corrosão das ferragens, desencadeando insegurança estrutural das vigas e pilares. O salão principal, com forro de gesso e chapa de alumínio, apresenta perda expressiva de sua materialidade, decorrente da infiltração de água de chuva diretamente sobre suas superfícies. O mesmo ocorre com as estruturas do mezanino em madeira.

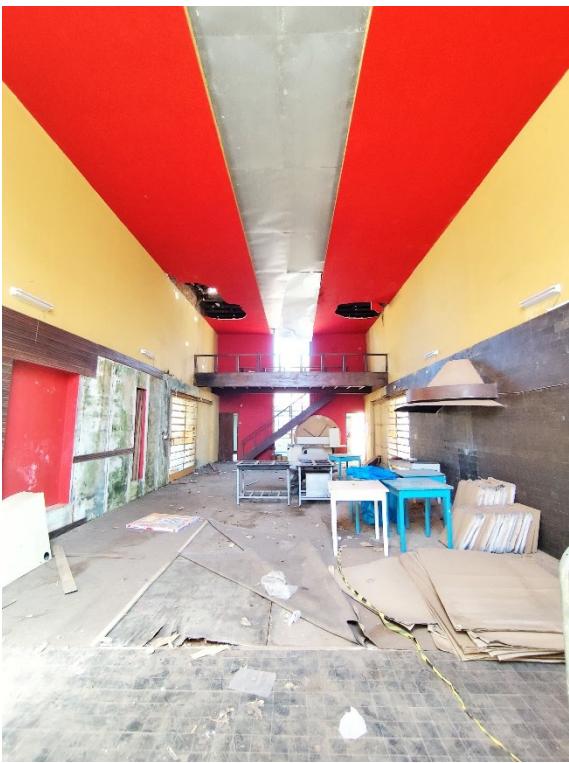
Imagen 16. Casa sede da Fazenda Capuava, 2025. Acervo: Brasil Restauro®. Vista interna do salão principal, com perda dos revestimentos do piso (taco de madeira), parede (tábua de madeira) e forro (gesso).

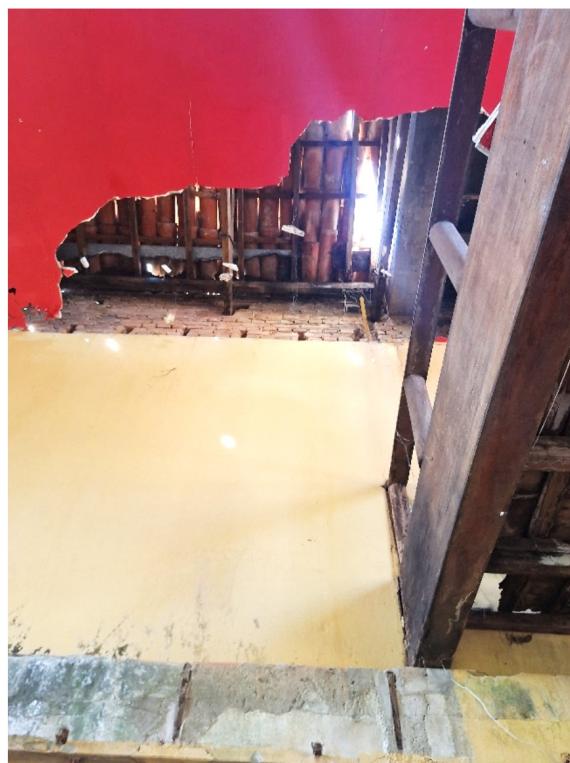
Imagen 17. Casa sede da Fazenda Capuava, 2025. Acervo: Brasil Restauro®. Perda e deslocamento de telha colonial. Deterioração dos materiais de revestimento do forro e parede, bem como do assoalho do mezanino.

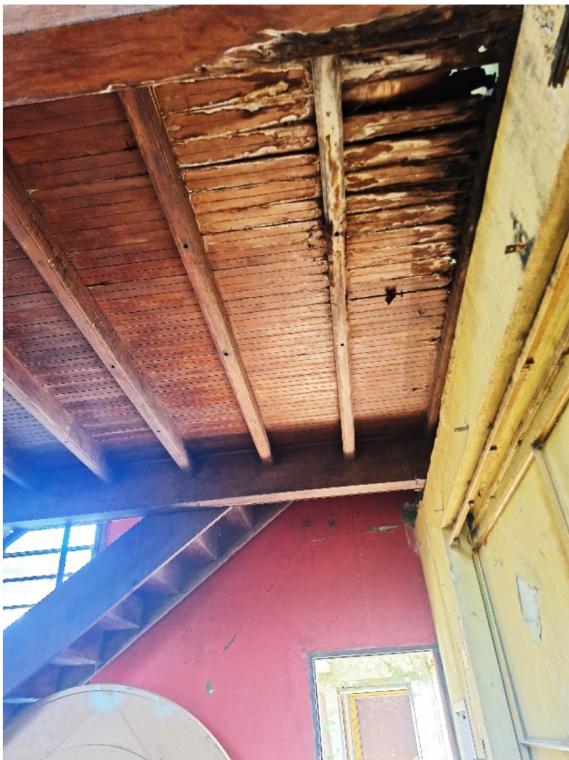
Imagen 18. Casa sede da Fazenda Capuava, 2025. Acervo: Brasil Restauro® Deterioração dos materiais de

revestimento do assoalho do mezanino e vigas de estrutura.

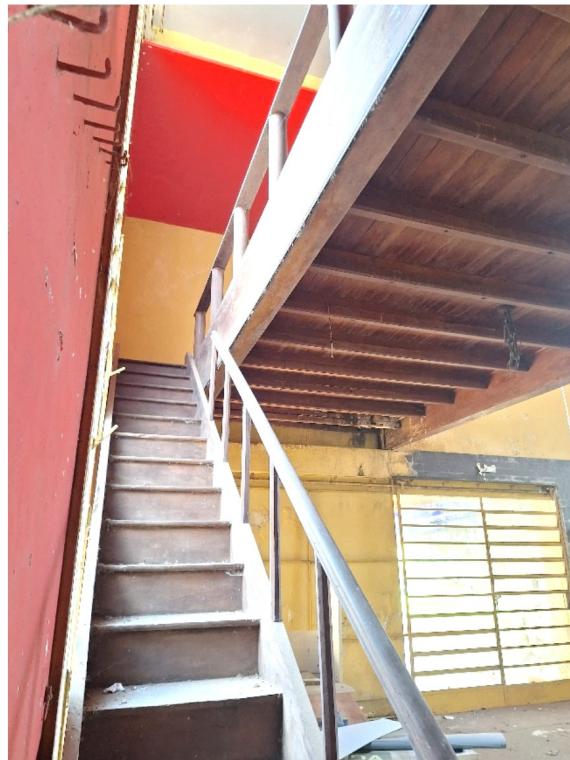
Imagen 19. Casa sede da Fazenda Capuava, 2025. Acervo: Brasil Restauro® Deterioração dos materiais de

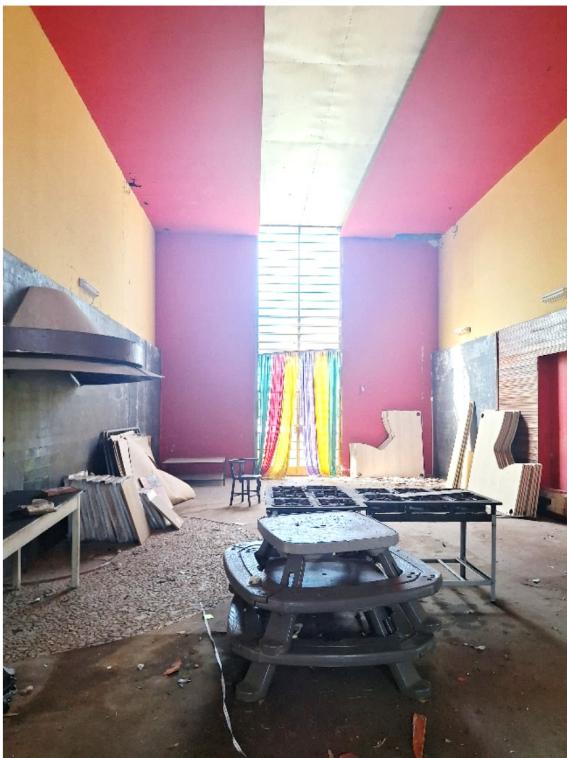
Imagen 20. Casa sede da Fazenda Capuava, 2025. Acervo: Brasil Restauro®. Vista interna do salão principal, com perda dos revestimentos do piso (taco de madeira), parede (tábua de madeira) e forro (gesso).

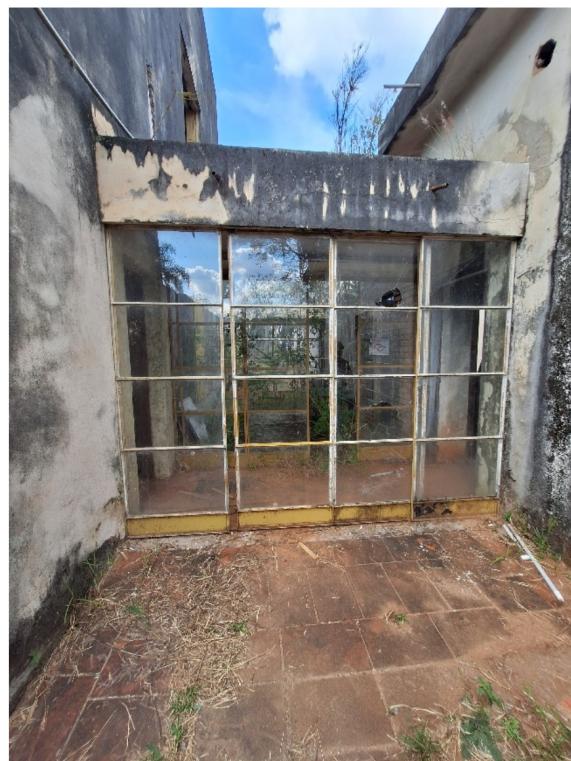
Imagen 29. Casa sede da Fazenda Capuava, 2025.

Acervo: Brasil Restauro®. Varanda leste, estruturas de laje e pergelado em processo acelerado de deterioração da capa de concreto e ferragens.

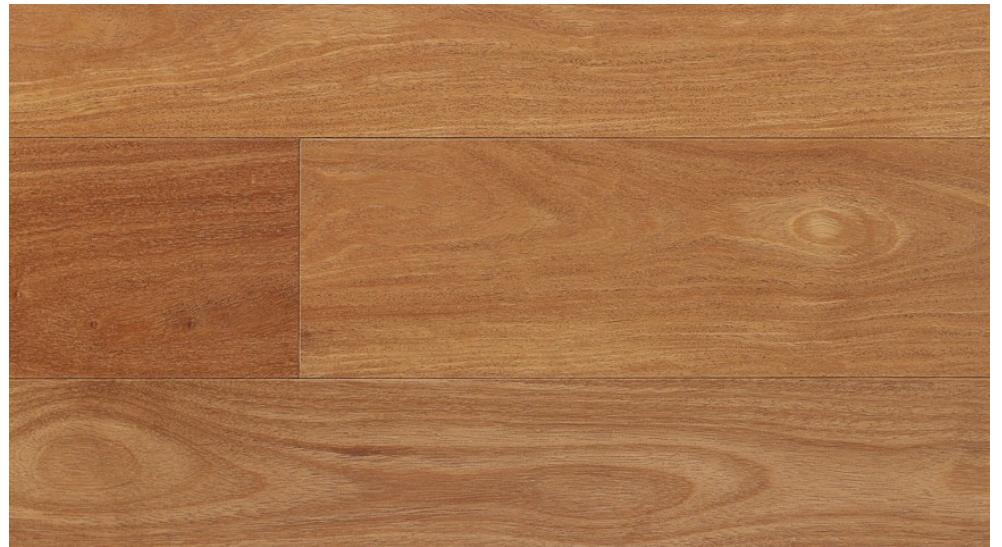
**Fig. 1:** Referência para piso vinílico (fonte: Indusparquet)

Nas áreas internas onde atualmente não há piso instalado serão executados dois tipos de piso: nas áreas molhadas, será instalado ladrilho do mesmo padrão das áreas molhadas existentes; nas demais áreas, será instalado piso de madeira cumaru multistrato em réguas (ref. Indusparquet Cumaru Assoalho Multistrato 195mmx1200mm). Os cômodos lavatórios (11), sanitário masculino (10) e sanitário feminino (09) possuem hoje piso de madeira de taco, que serão retirados, reaproveitados em outras áreas e substituídos por ladrilhos do mesmo padrão das áreas molhadas existentes. Verificar planta de Piso e Paginação na folha 02.

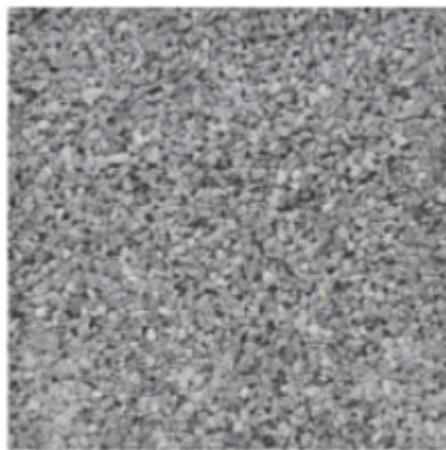
**Fig. 2:** Referência para piso drenante (fonte: Drenaltec)

Na área do estacionamento será instalado piso de concreto intertravado drenante em blocos de 10x20x6cm (ref. Paviblocos). Nas áreas de rampa e circulação próximas às vagas de idoso e PNE será instalado piso de concreto levigado drenante em placas de 40x40cx5cm (ref. Drenaltec Drenáqua Premium na cor Premium Cinza Natural Fulge 614R).

**PREMIUM CINZA  
NATURAL FULGE – 614R**

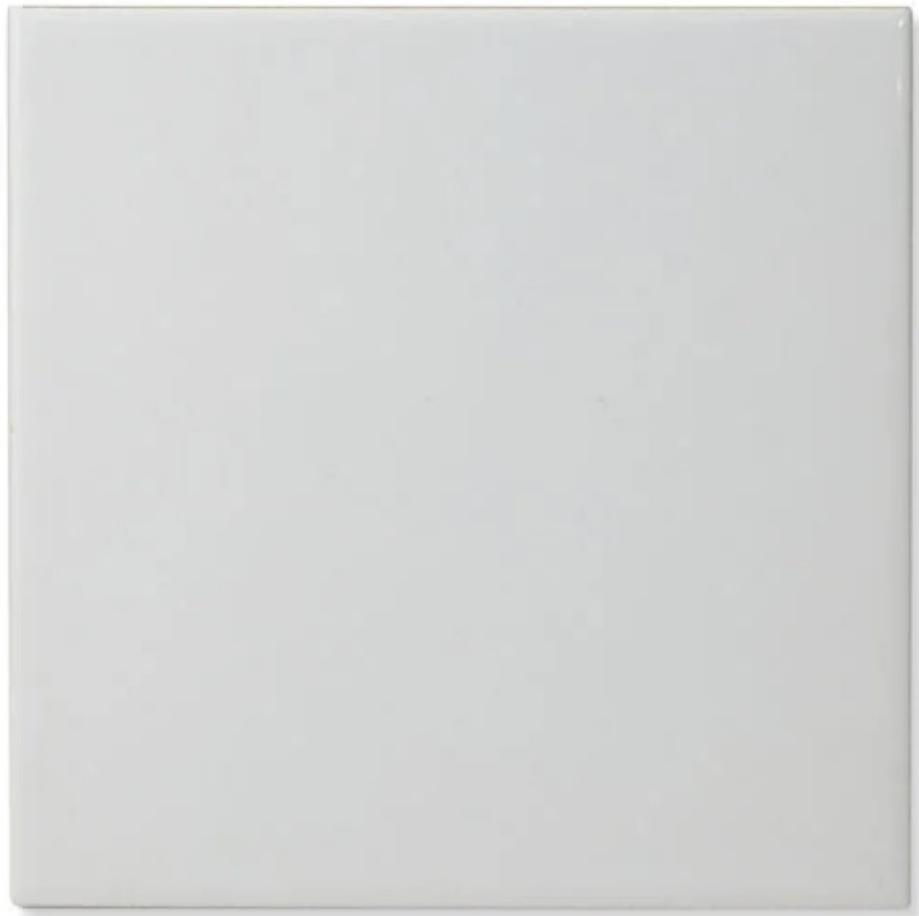
**Fig. 3:** Referência para revestimento cerâmico (fonte: Strufaldi)

esmaltados de 15x15cm com rejunte preto, conforme ampliações (ref. revestimento cerâmico Strufaldi modelo Ágata 15x15 ou similar).
